# Panagia Kilisesi, Koimisis tis Theotokou

İnci Türkoğlu, Ioannis Papachristou

| Marmara ilçesi, Ekinlik Mahallesi | İnşa dönemi / yılı: 1845-1848 |
| Tescil tarihi ve numarası: <b>Bursa KTVKKBK 18.04.1990 - 1297</b> | |

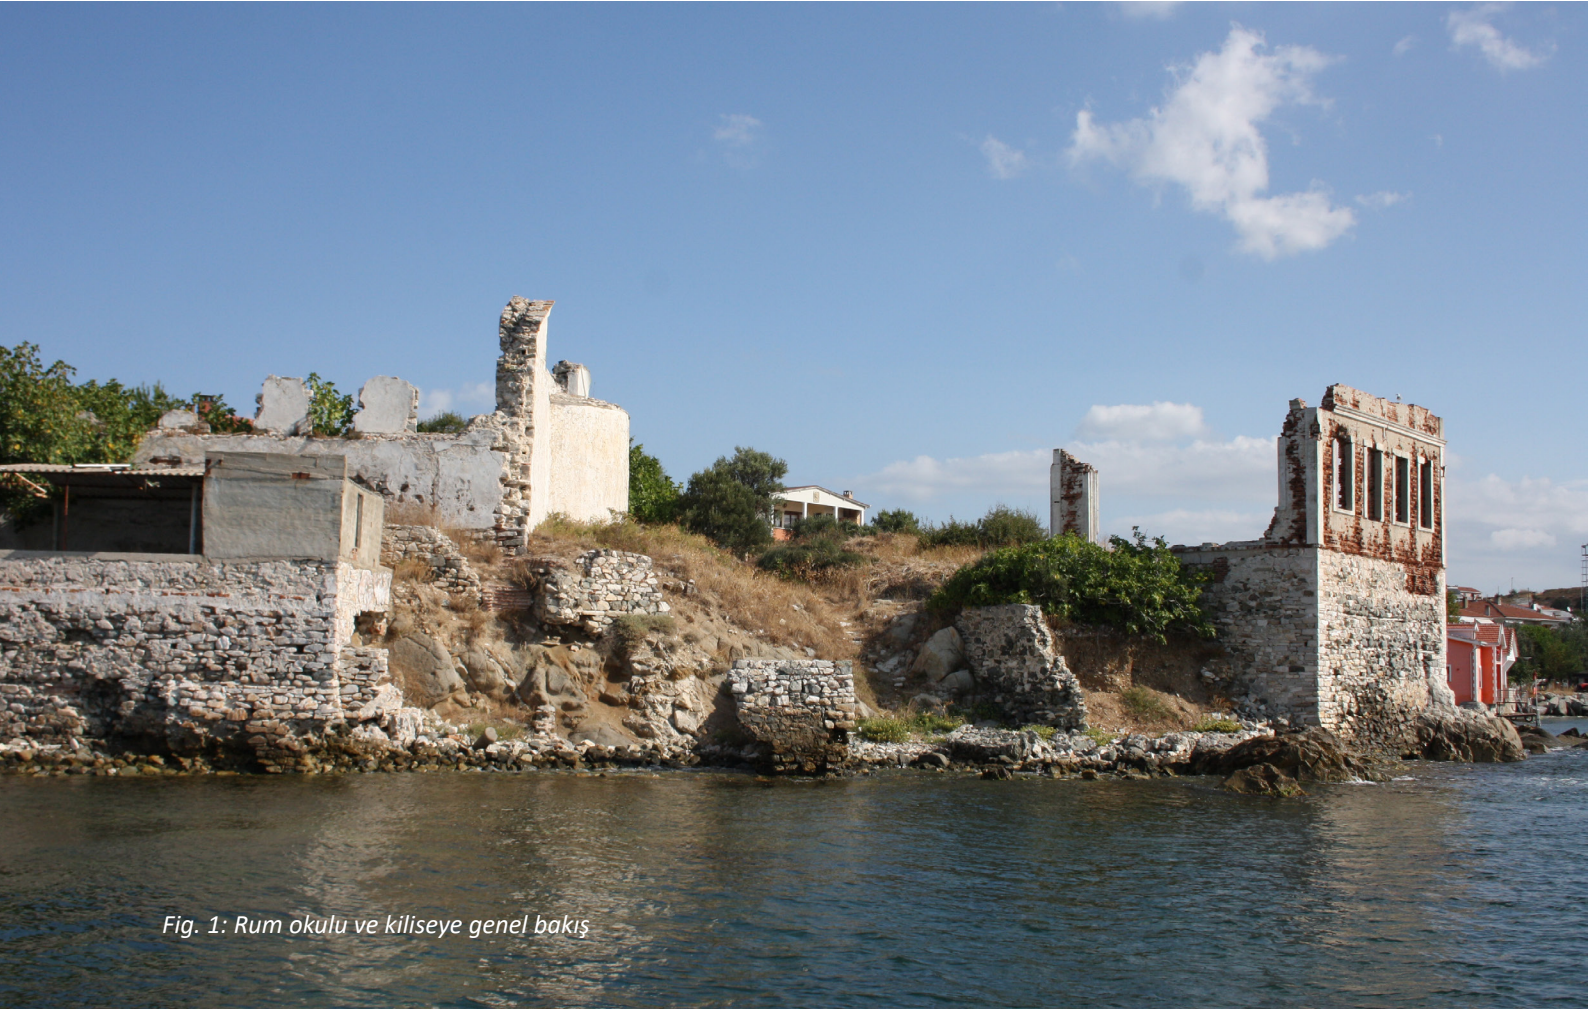
Fig. 1: Rum okulu ve kiliseye genel bakış

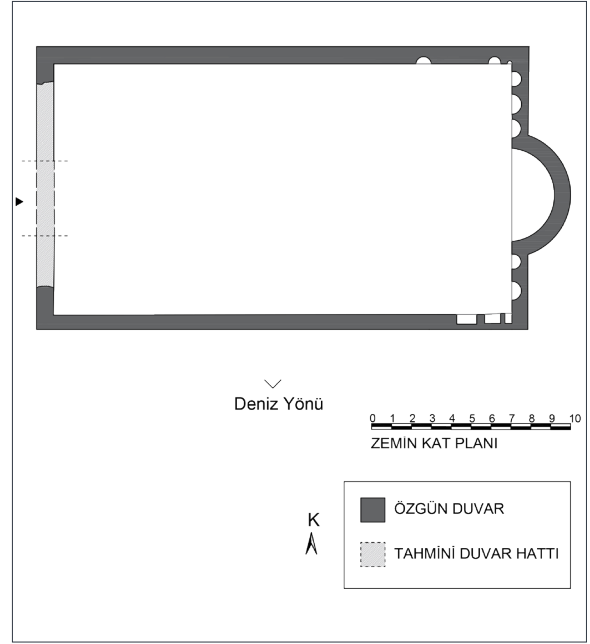
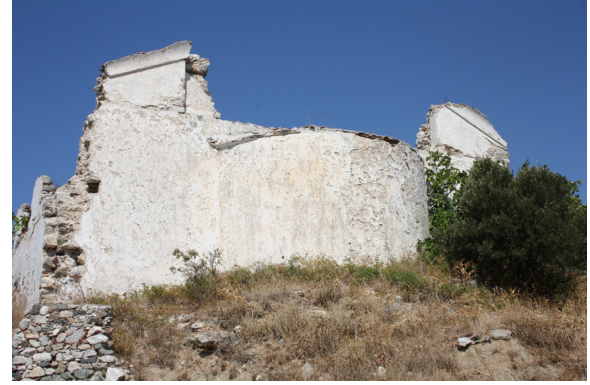
Fig. 2: Doğu duvarının genel görünümü

Doğu cephesinin ortasında yuvarlak apsis dışarı doğru taşmaktadır (Fig. 2). Belirli bir yüksekliğe çıkan apsis duvarı, çok basık konik bir çatıyla kapatılarak üzeri kiremit kaplanmıştır. Doğu cephesinde apsis kotunun üzerinde üçgen bir alınlık yer almaktadır. Ancak günümüze yalnızca kuzey ve güney uçları ulaşan alınlığın ortasında büyük ihtimalle bir pencere yer almaktaydı. Üçgen alınlık, yapının kiremit kaplı beşik çatı ile örtülü olduğuna işaret etmektedir. Kilisenin güney ve kuzey cephelerinin daha iyi korunmuş doğu kısımlarında dörder pencere seçilmektedir. Batı cephesi tamamen yıkılmıştır.

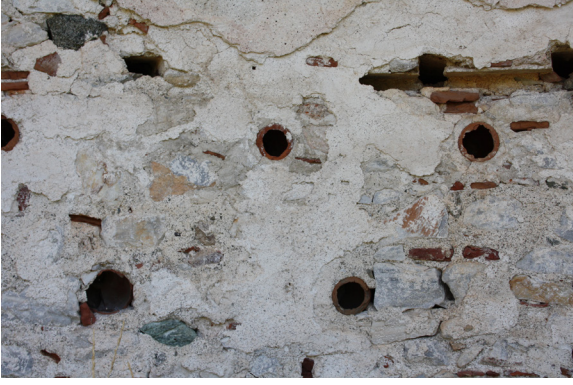
Fig. 3: Apsis duvarı detayı

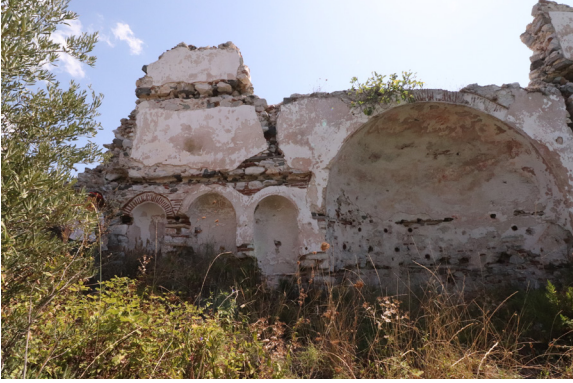
Fig. 4: Apsis ve kuzeyindeki nişler

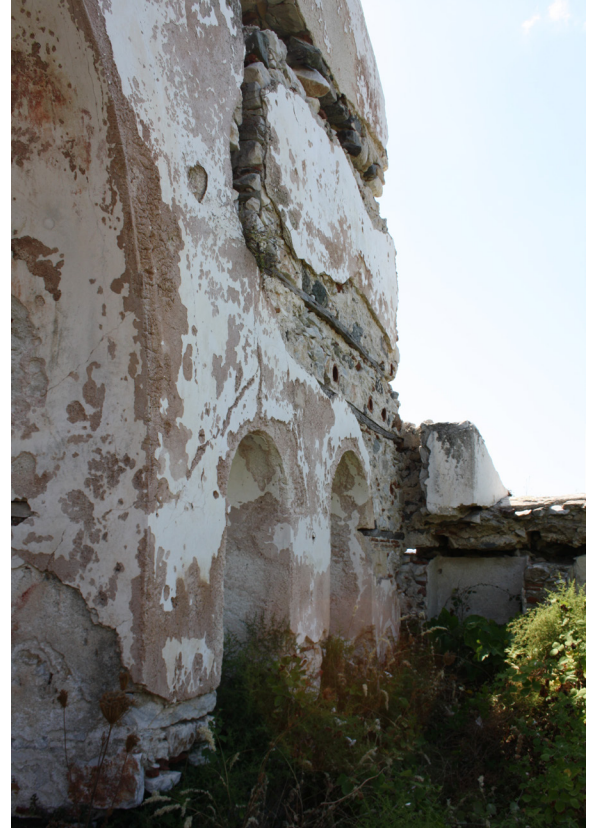
Fig. 5: Apsisin güneyindeki nişler
