# Taksiyarhis Kilisesi

*Emre Kishalı, Ioannis Papachristou*

| Marmara ilçesi, Merkez Mahallesi | İnşa dönemi / yılı: 1884-1889 |
| Tescil tarihi ve numarası: Bursa KTVKBK 15.1.1996 - 4904, 28.11.2015 - 5175 KGB-1 | Mülkiyet durumu: <b>Özel mülkiyet</b> |

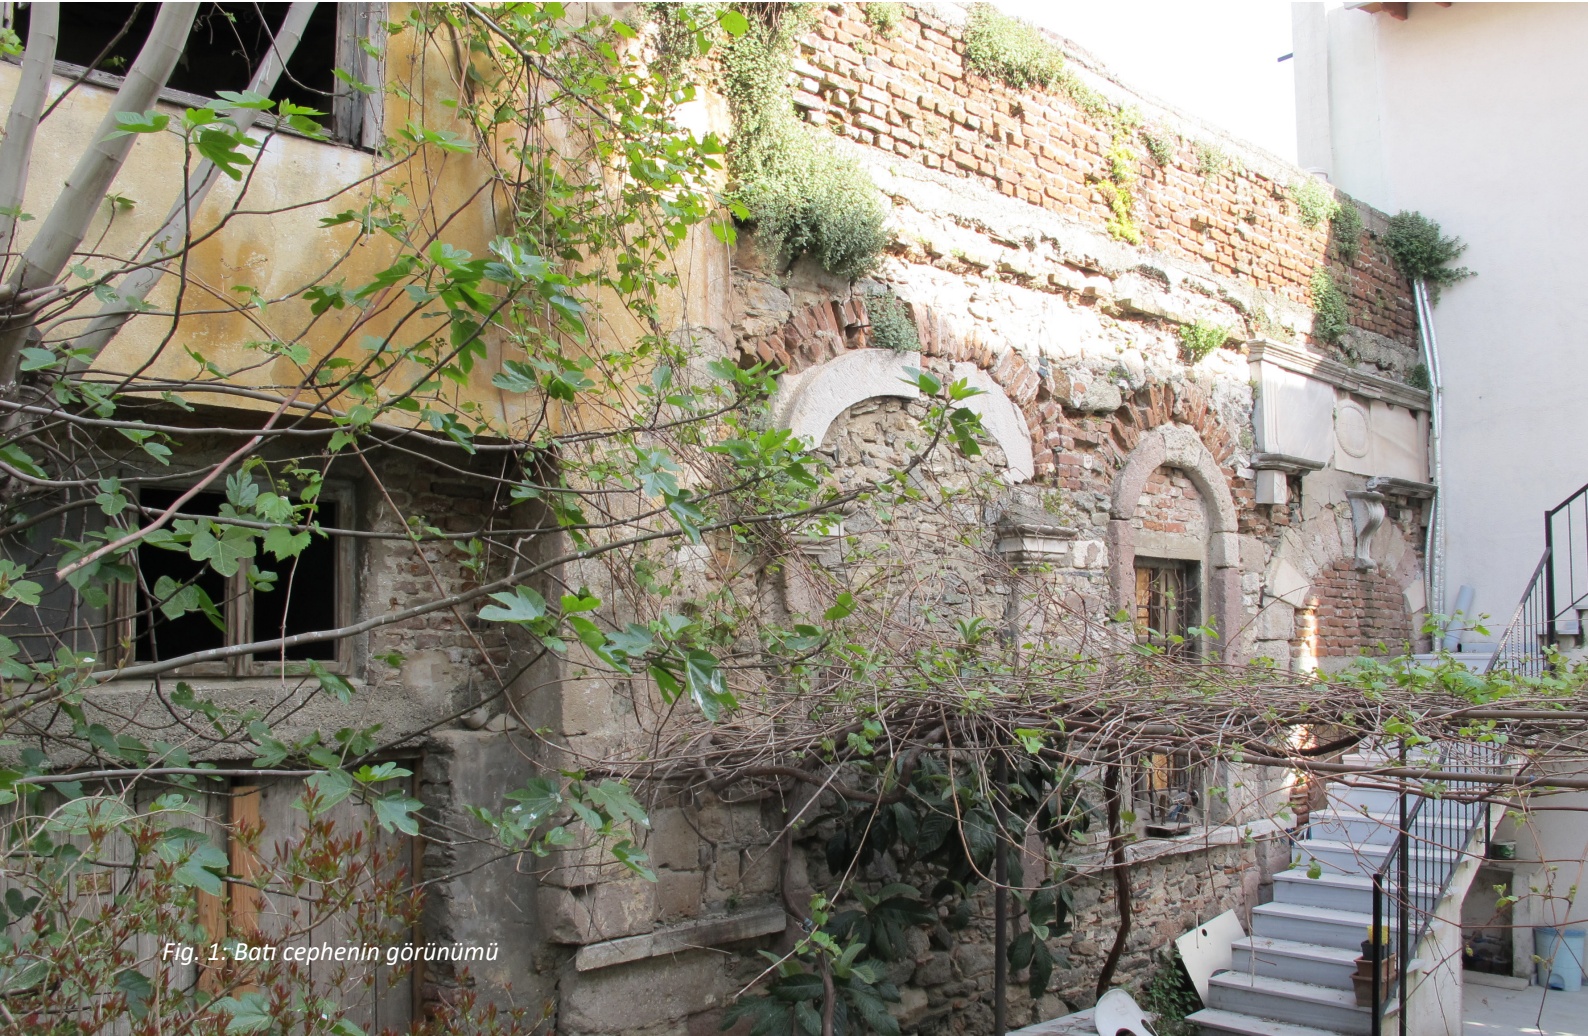
Fig. 1: Batı cephenin görünümü

Yapının güney cephesi, bitişğinde yer alan otel yapısından dolayı hasar görmüştür. Batı cephesinde kuzeye yakın bölümde, yapıya sonradan eklenmiş bir ek yer alır (Fig. 1). Burada aydınlıklı ahşap iki kanatlı bir kapı ve üzerinde bir üst kata ait ahşap pencere vardır. Cephe incelendiğinde sonradan kapatılmış kapı ve pencere açıklıkları göze çarpar. Duvarlar sıvasız olduğu için tüm malzemelerin sınıflandırması yapılabilmektedir. Bu cephede (batı) moloz taş, horasan harç, tuğla, mermer ve betonarme kiriş gibi farklı yapı elemanlarını görmek mümkündür. Yapının inşa tarihini içeren mermer kitabe cephenin güney bölümündedir (Fig. 2). Kitabenin altında bulunan kemerli açıklık kapatılmıştır. Yine burada bulunan mermer saçak silmesi yapının girişi hakkında ipucu vermektedir. Batı cephesindeki modern ek binaya yakın, Dorik başlığa sahip pilasterler arasında bulunan kemerli açıklık da

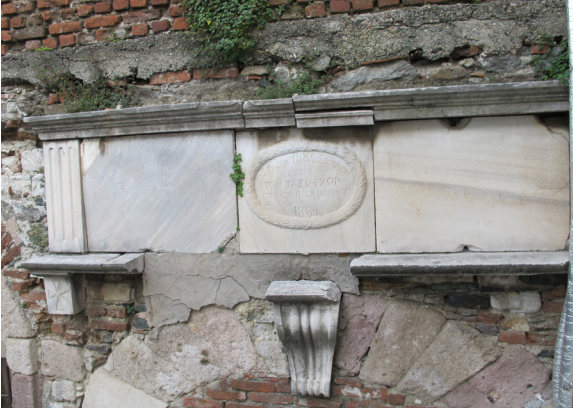
Fig. 2: Batı cephedeki kitabe

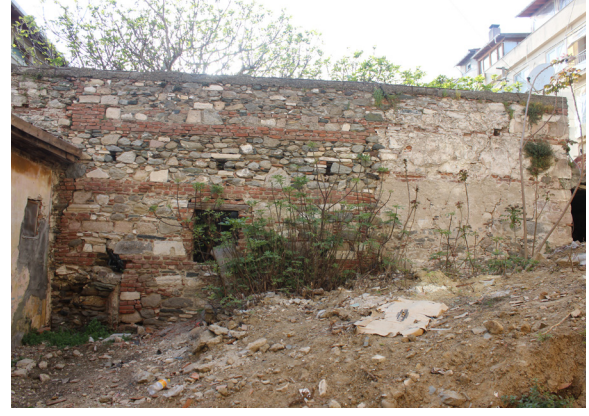
Fig. 3: Doğu cephenin görünümü

Doğu cephesinde, kesilerek düzleştirilen apsis bölümünün izleri özgün beden duvarında görülmektedir (Fig. 3). Bu bölümde kare şeklinde bir pencere göze çarpar. Almaşık duvar düzenine sahip bu cephede, moloz taş duvar örgüsü arasında, farklı kotlarda bulunan üç sıralı tuğla dizisinin doğrultusu apsis bölümünde sapmaktadır. Batı cephesi ile benzer, duvarda yer yer devşirme mermer elemanlar kullanılmıştır. Aynı zamanda cephenin güney kısmında kiliseye bitişik tek katlı bir yapı bulunmaktadır.

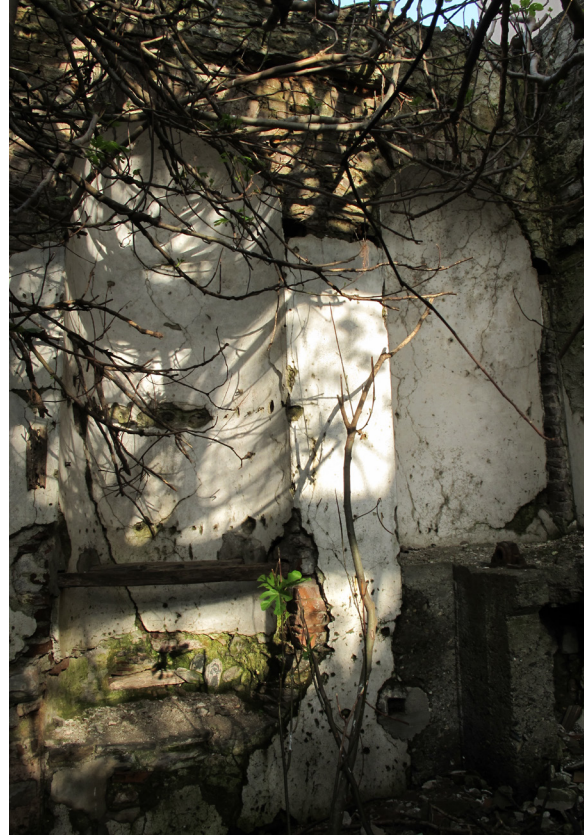
Fig. 4: Kilisenin doğu duvarındaki nişler
