# Agios Georgios Manastırı

İnci Türkoğlu, Ioannis Papachristou

| Marmara ilçesi, Türkeli (Avşa)<br>Mahallesi, Manastır Burnu | İnşa dönemi / yılı: 1638 |

## Tarihçe

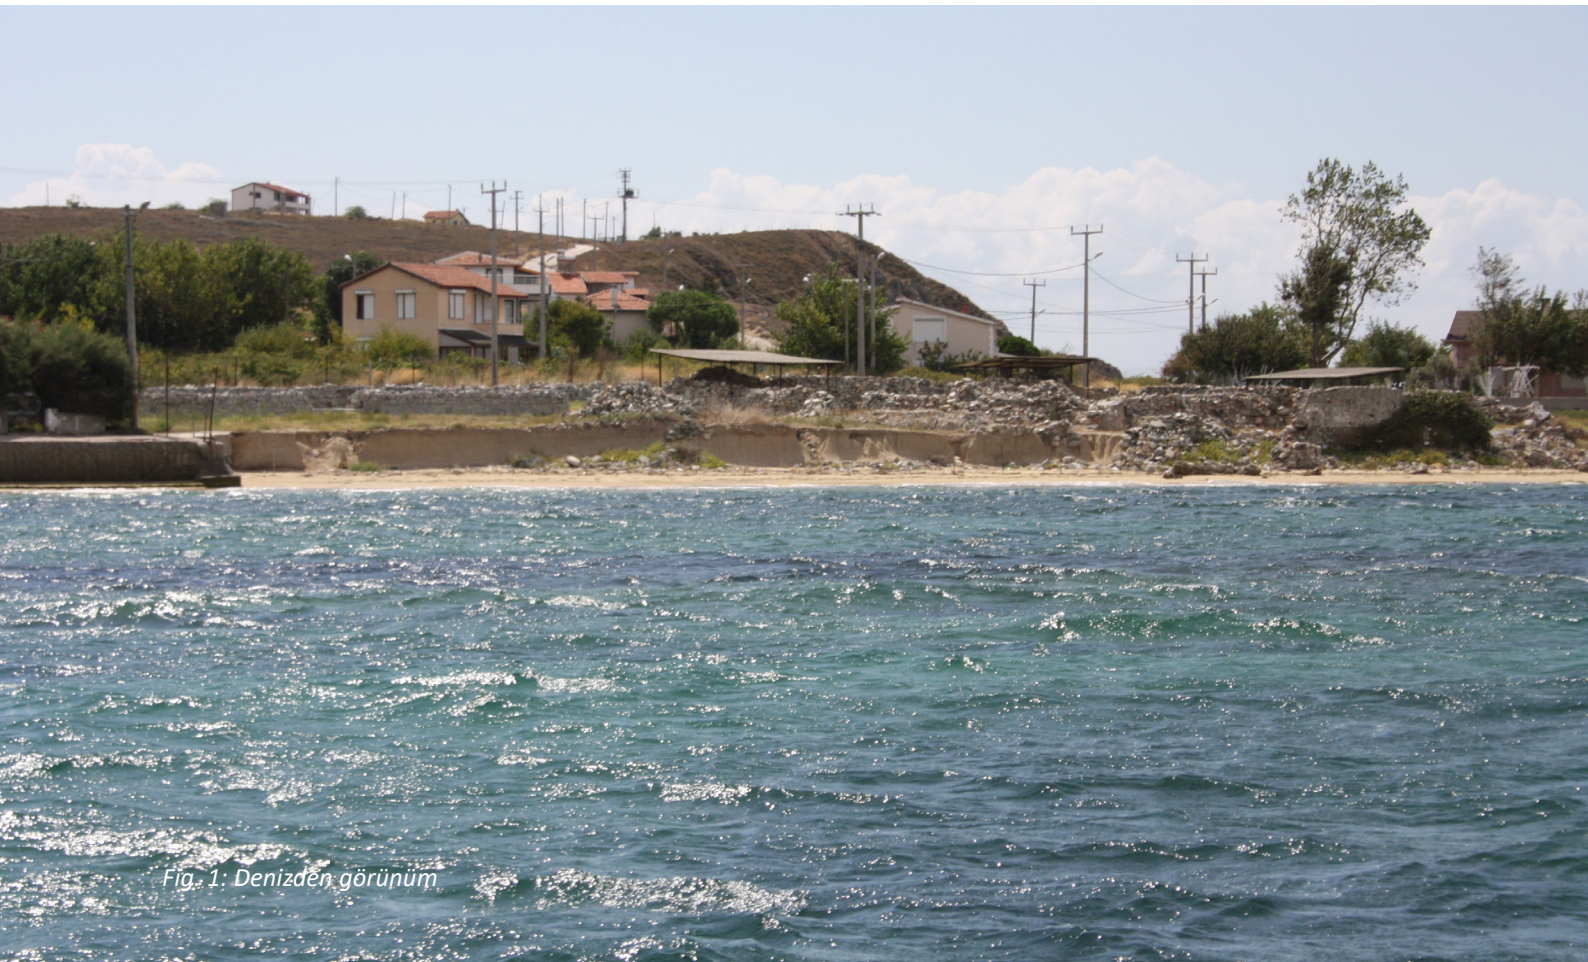
Fig. 1: Denizden görünüm

2003 ve 2004 yıllarında G. Polat tarafından Kültür ve Turizm Bakanlığı adına kazılar gerçekleştirilmiş, binalara koruma çatıları yapılmış (Fig.1) ve manastırın korunması için başka önlemler alınmıştır (Polat 2005).

Alan kolayca erişilebilir olduğundan kaçak kazılar da dahil olmak üzere doğa koşullarına açıktır. Paslanmış koruyucu çatıların en kısa zamanda yenilenmesi gerekmektedir. Aksi takdirde çatılar yıkılarak kalıntılara zarar verebilir. Deniz kenarındaki destek duvarının yeniden inşa edilmesi gerekmektedir. Daha fazla hasarı önlemek için bütün alanın bakımı yapılmalıdır. Bütün bu müdahaleler sonrasında alana bilgilendirme panosu konulmalıdır.

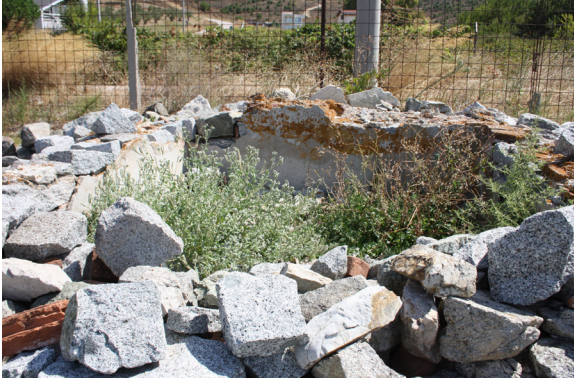
Fig. 2: Dış avludaki su deposu

hemen karşısında, doğu-batı yönlü dış duvara kuzey tarafında bitişen kare bir yapı (3,10x3,10 m) bulunmaktadır. Granit moloz taşla örülmüş ve 1,30 m yüksekliğe kadar günümüze ulaşmış yapının iç kısmında su geçirimsiz sıva bulunmaktadır. Bu nedenle yapının suyu depolamaya yönelik bir işlevi ve büyük olasılıkla da bir sarnıç olduğu anlaşılmaktadır (Fig. 2). Dış avlunun güneydoğu köşesindeki büyük yapı yalnızca temel seviyesinde ayakta kalmış ve 24,52x12,00 m ölçülerindedir (Fig. 3). Yapının girişi kuzey duvarının ortasındadır ve söz konusu giriş batı ve doğu taraflarında iki oda ile çevrili geniş bir salona açılmaktadır. Batı duvarındaki onarımlar, ortada başka bir giriş olduğuna işaret etmektedir. Polat tarafından yapı, *trapeza* (yemekhane) olarak tanımlanmış ve sarnıç ile birlikte 1834'teki onarım dönemiyle ilişkilendirilmiştir (Polat 2005, 208-209).

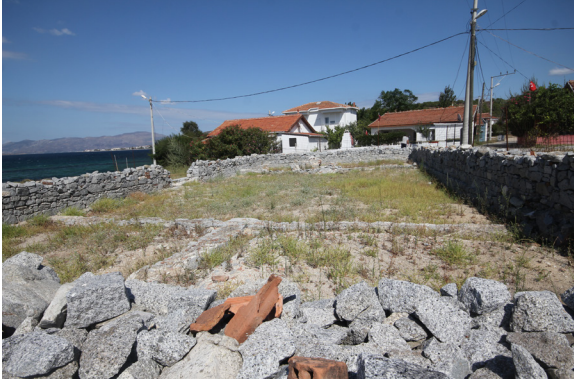
Fig. 3: Yemekhanenin (trapeza) güneybatıdan genel görünümü

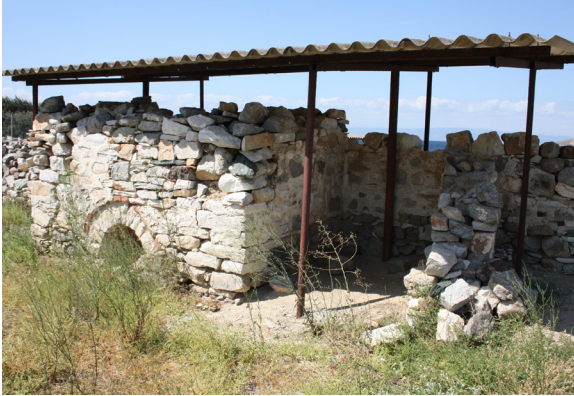
Fig. 4: Dış avludaki "ayazma?" ve doğusundaki duvar kalıntısı

Güney avlu duvarının batı kısmından çıkıntı yapan duvar, ana grubun güney duvarına bitişik dikdörtgen yapının doğusundan uzanan daha kısa bir çıkıntıya karşılık gelmektedir. Bu iki duvar çıkıntısı karşılıklı gelmekte ve güney kısmın batısını sınırlandırmaktadır. Ayrıca ana grubun güneydoğu köşesinde kötü durumda küçük bir duvar izi bulunmaktadır. Ana grubun güney duvarına bitişik dikdörtgen yapının (1,94x3,12 m ve 1,42 m yüksekliğinde) güney duvarının alt kısmında bir kemer bulunmaktadır. Kazılar sırasında kemere doğru hafif eğimli bir döşemeye ulaşılmıştır. Polat, kompleksin ilk inşaat aşamasından itibaren bir ayazması (s. 209) olduğunu önermiştir. Ancak şu ana kadar bu öneriyi doğrulayacak herhangi bir iz rastlanmamıştır (Fig. 4).

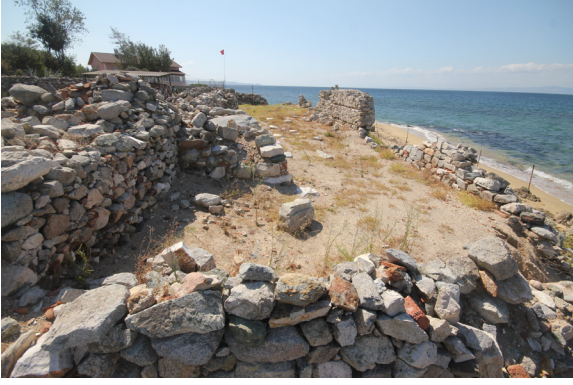
Fig. 5: İç avlunun kuzey bölümünün ve kuzeydeki çevre duvarının doğudan görünümü

Ana grubu çevreleyen duvarın (Fig. 5) içinde hamamlar, katolikon, ayazma, şaraphane, mutfaklar, atölyeler, kuyu, keşiş hücreleri, mezarlık vb. bulunmaktaydı. Bugün tamamen yıkıntı halindeki hamam, katolikon kilisesi ve kuzeydeki çevre duvarının arasında yer almaktadır (Fig. 5). Polat (s. 210) tarafından kuzey çevre duvarının iç ve deniz tarafında açığa çıkartılan hazneler bugün görülmemektedir. Bu bölümde, basamaklı ayazmanın dış duvarı katolikon kilisesinin kuzey duvarından dışarı taşmaktadır. Kıvrımlı ve sekiz basamaklı koridor, aşağıda küçük bir tekneye inmektedir.

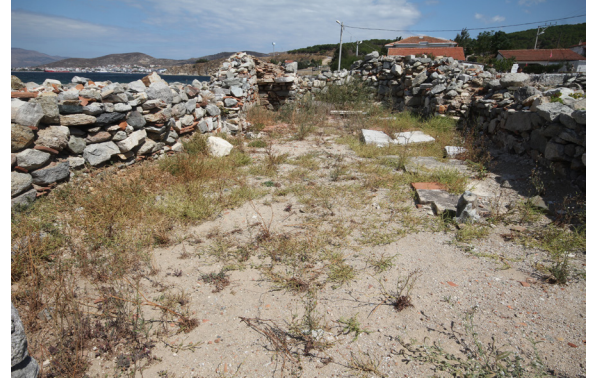
Katolikon kilisesi, doğuda cephede çıkma yapan yarım daire biçimli apsisi ve batıda bir narteksi olan doğu-batı yönünde dikdörtgen bir yapıdır (Fig. 6). Yapıya narteksin batı duvarının güney ucundaki bir kapı ile naosun güney duvarının batı ucundaki başka bir kapıdan erişilmektedir. Narteks pişmiş kil tuğlalarla döşenmiş olup doğu duvarının ortasındaki bir kapıdan naosa açılmaktadır (Fig. 7). Kazılarda çok sayıda çatı kiremiti parçasını, 19. yüzyıl Osmanlı Dönemi boyalı seramiklerini ve fresk parçalarını ortaya çıkarılmıştır (Polat 2005, 208).

Fig. 6: Katolikon kilisesinin genel görünümü

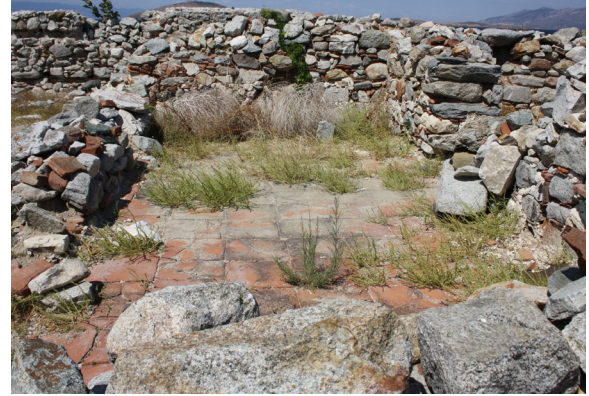
Fig. 7: Narteks

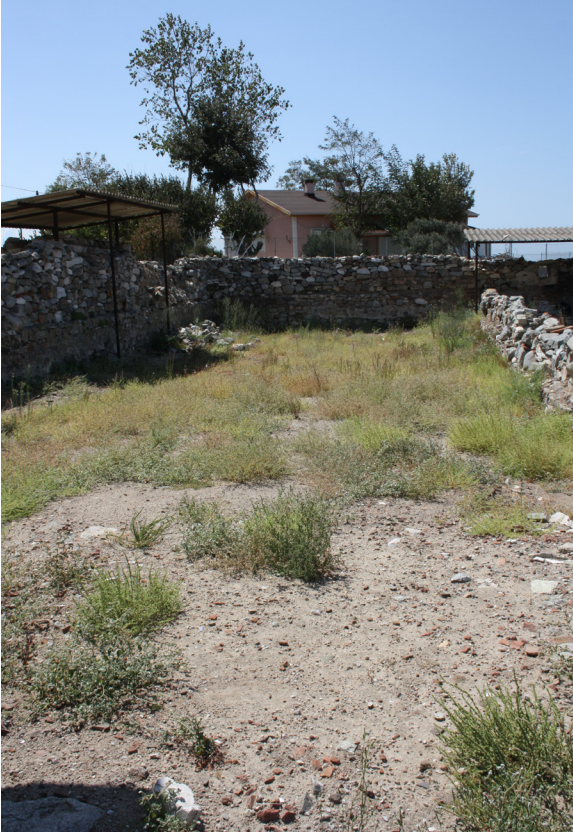
Katolikon kilisesinin güney ve batı tarafları boyunca uzanan iç avlu, granit ve mermer bloklarla döşenmiştir. İç avlunun güney tarafı boyunca, doğudaki ortak mutfak ve çalışma alanlarını içeren büyük bir dikdörtgen bölüm bulunmaktadır (Fig. 8). Günümüze ulaşamayan bu bölümün ahşap üst katı keşiş hücreleri olmalıdır. Ortak mutfaktan günümüze yalnızca kubbeli bir fırının alt kısmı ulaşmıştır (Fig. 9). Fırından iç avluya kadar uzanan alan da taş döşelidir. Bu geniş kapalı alana doğudaki bir açıklıktan ulaşılmaktadır. İç avlunun güneybatı köşesinde kargir merdiven ve ocak yer almaktadır (Fig. 10); bunların yanı başında şarap tankı ve tahliye haznesi konumlanmıştır (Fig. 11). Bu kuruluşun doğusunda, döşemesi olan 1,40x1,40m ölçülerindeki kare alanda 0,90 m çapında yuvarlak bir kuyu bulunmaktadır (Fig. 12).

Fig.8: Ortak mutfak ve atölyeleri barındıran geniş alan

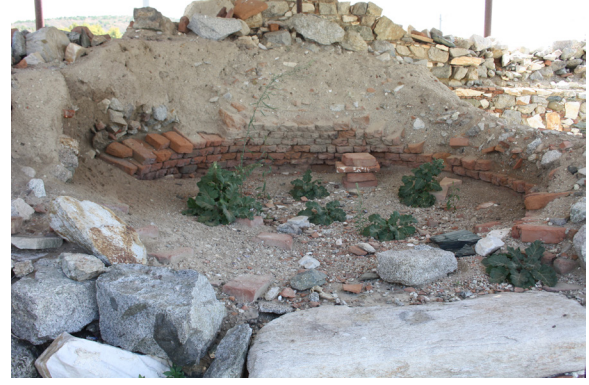
Fig. 9: Kubbeli fırın

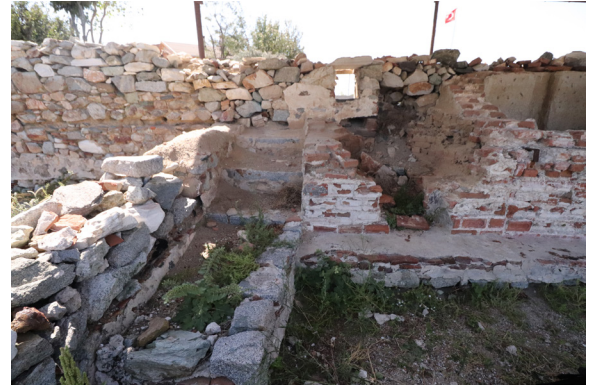
Fig. 10: Merdiven ve ocak

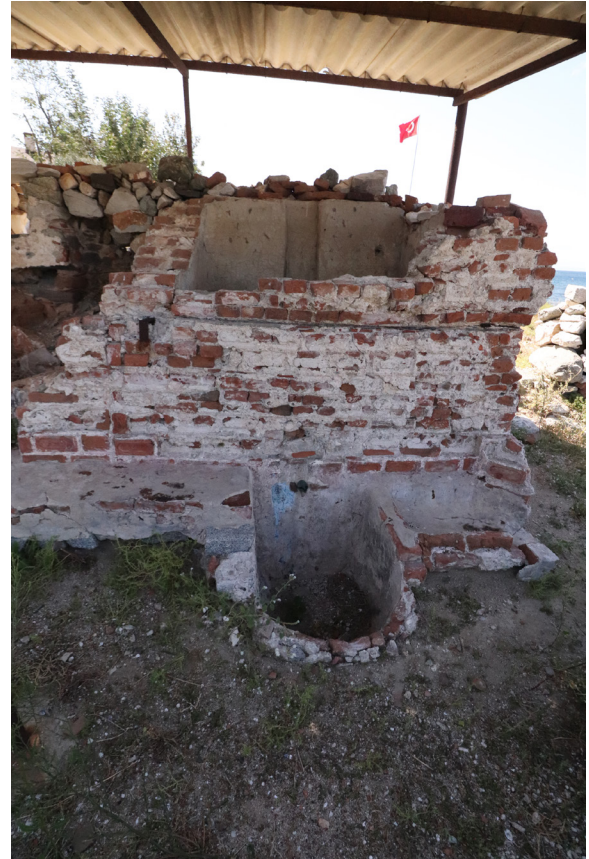
Fig. 11: Şarap tankı

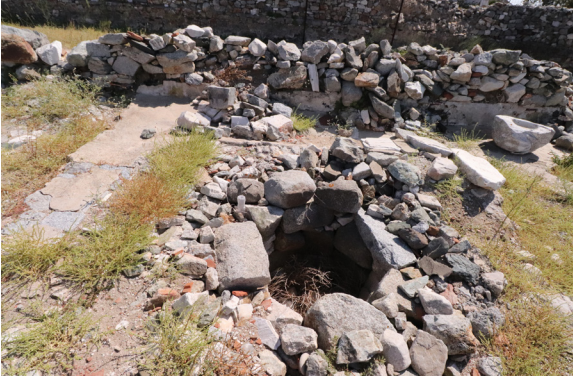
Fig. 12: İç avludaki kuyu

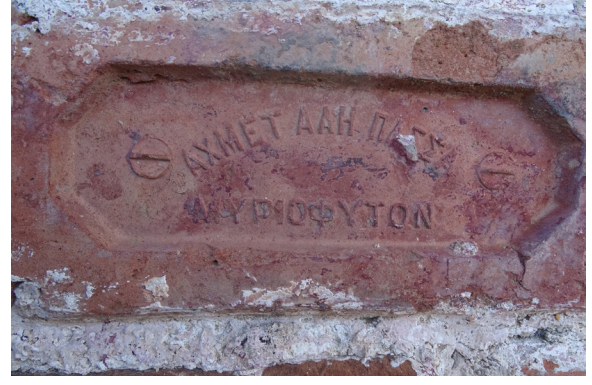
Ocakta, Yunanca (KP) yazılı tuğlalar ve öndeki tezgah üzerinde Yunanca ΑΧΜΕΤ ΑΛΗ ΠΑΣΣΑ, ΜΥΡΙΟΦΥΤΟΝ yazan ("Ahmet Ali Paşa, Myriofyton [bugünkü Mürefte]") tuğlalarla örülmüştür (Fig. 13). Mürefteci Ahmet Ali Paşa, önce tuğla ve kiremit imalat işine giren bir armatör olarak bilinmekte ve ilk olarak 20. yüzyılın ilk on yılında kayıtlarda rastlanmaktadır. Dolayısıyla bu tuğlalarla inşa edilen kısım, bu on yıla tarihlenmelidir. 9 Ağustos 1912'de şiddetli bir deprem ve ardından oluşan tsunami ile I. Dünya Savaşı tüm tuğla-kiremit endüstrisini zarara uğratmıştır. Bölge, Kurtuluş Savaşı sonrasında bir miktar toparlansa da, endüstri eski durumuna asla ulaşamış, ancak Ahmet Ali Paşa sektöründe kalmıştır (Eldem 2018, 445 Tablo 17.5). Eldem çalışmasında üzerinde KΠ yazan tuğlalardan bahsetmemektedir. Bu nedenle, bu tuğlaların yerel el yapımı tuğlalar olduğu düşünülebilir.

Fig. 13: "Ahmet Ali Paşa Myriophyton" yazılı tuğlalar
