# Agios Nikolaos Kilisesi

| Marmara ilçesi, Abroz Mahallesi,<br>Yana mevki | İnşa dönemi / yılı: 19. yy onarım |
| Tescil tarihi ve numarası: <b>Bursa KTVKBBK 18.08.1990 - 1293</b> | |

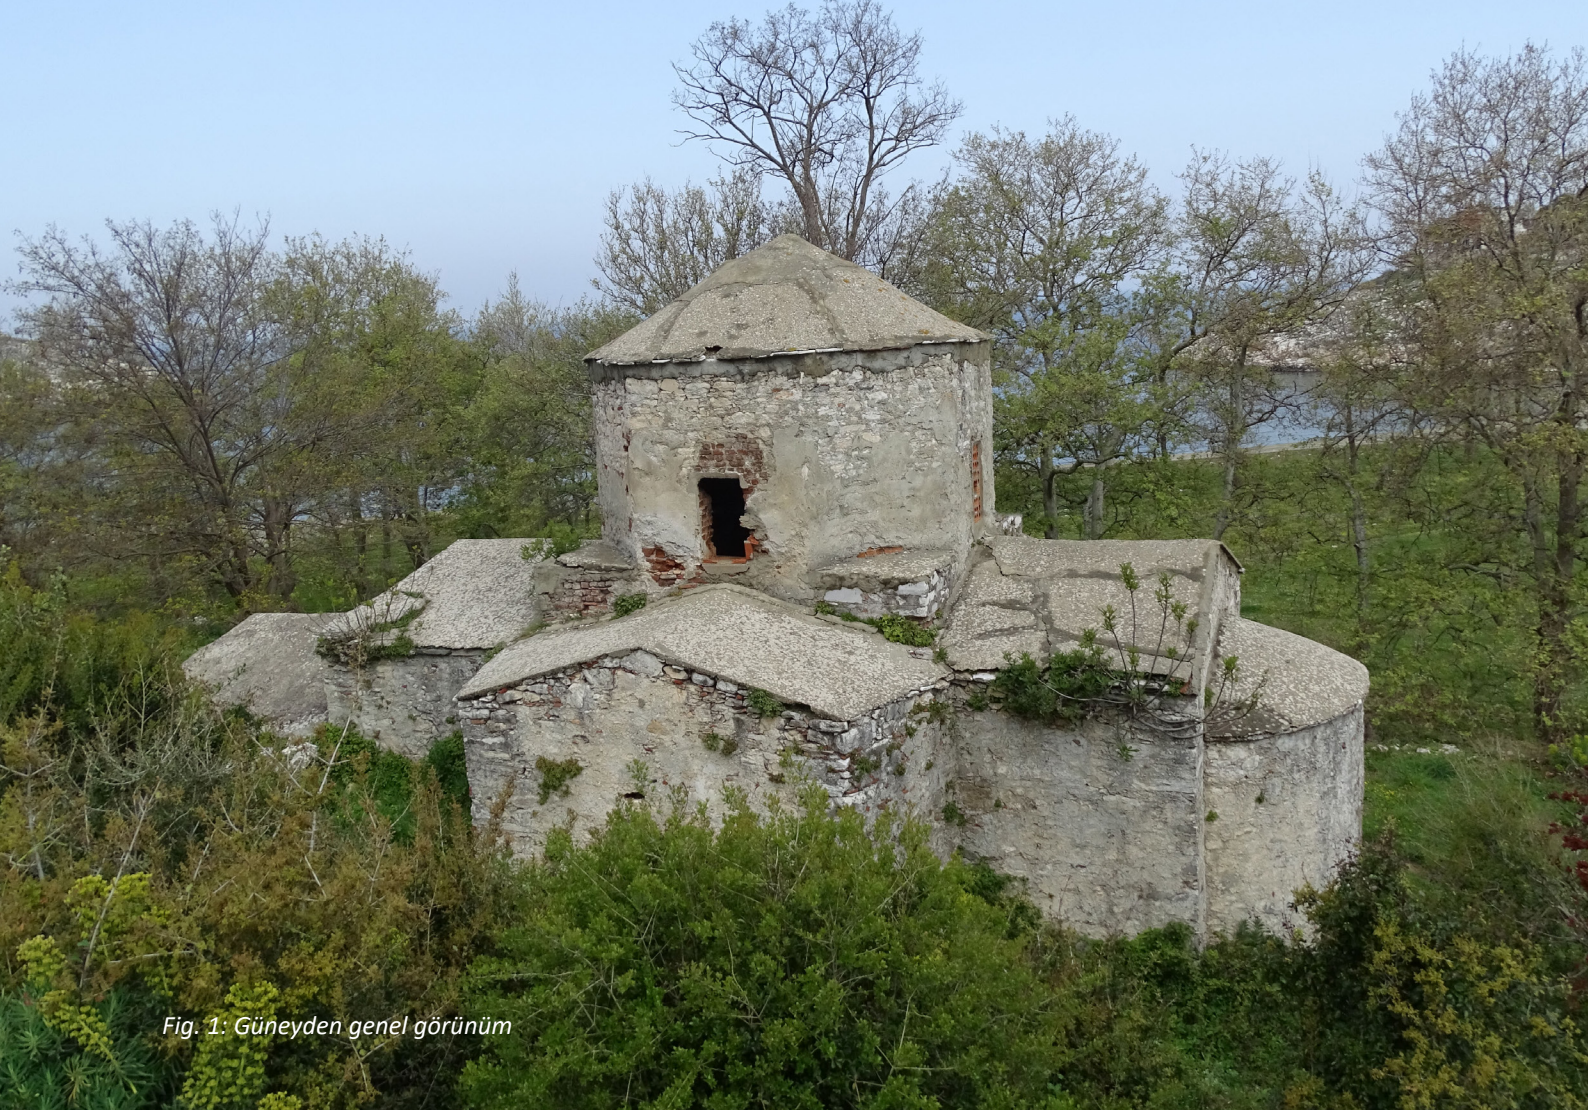
Fig. 1: Güneyden genel görünüm

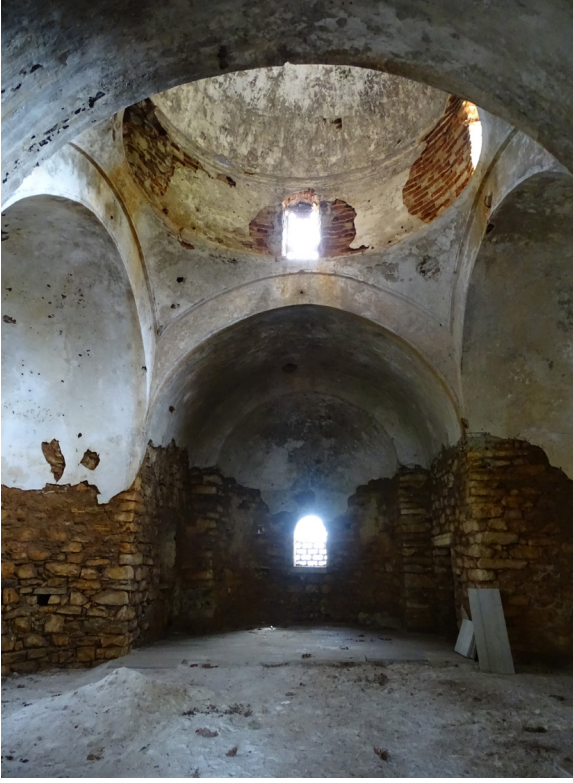
Fig. 4: Naos, doğuya bakış

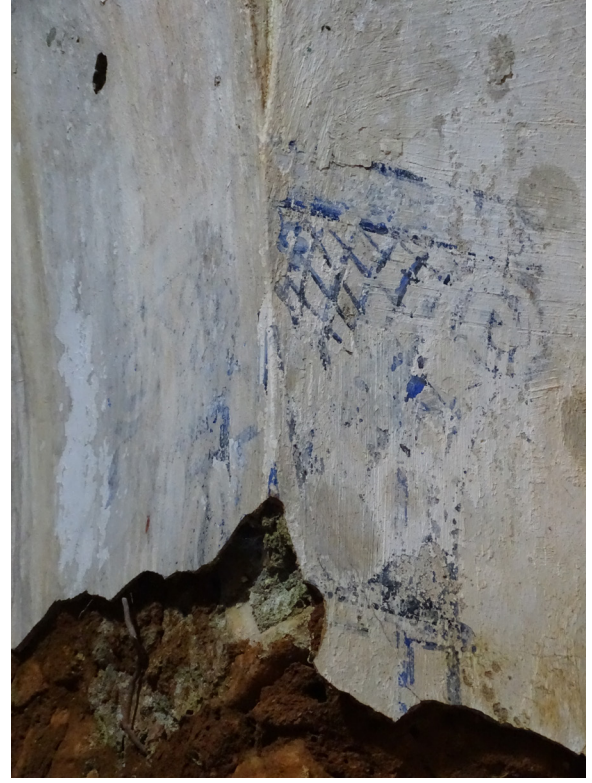
Fig. 5: Naos, duvar resmi izleri

Günümüzde kilisenin duvarlarında, batı penceresinin üstündeki bir melek başı ve apsisin güneyinde sütun (Korinth tipi) eskizleri gibi yalnızca bir-iki duvar resmi görülmektedir (Fig. 5-6). Manastır çevre duvarının içinde, kilise ile deniz arasındaki alanda mezarlar olması ihtimali yüksektir.

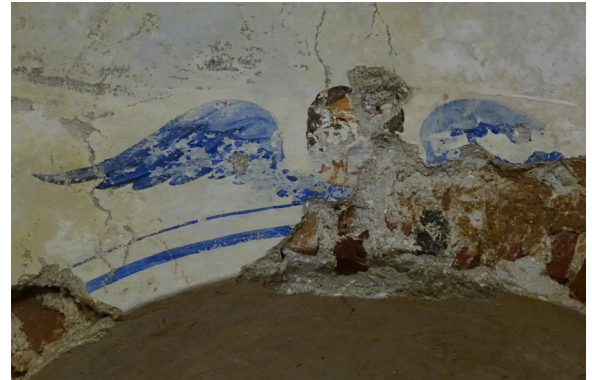
Fig. 6: Naos, duvar resmi izleri
