Koyun Adası Şapeli

Emre Kishalı, Ioannis Papachristou

Erdek ilçesi, Paşalimanı Mahallesi, Koyun Adası mevki	İnşa dönemi / yılı: 18. yüzyıl
GPS: 40°29'48.5''K 27°34'29.2''D	Mevcut durumu: Harabe
Tescil tarihi ve numarası: Tescilsiz	Mülkiyet durumu: Özel mülkiyet

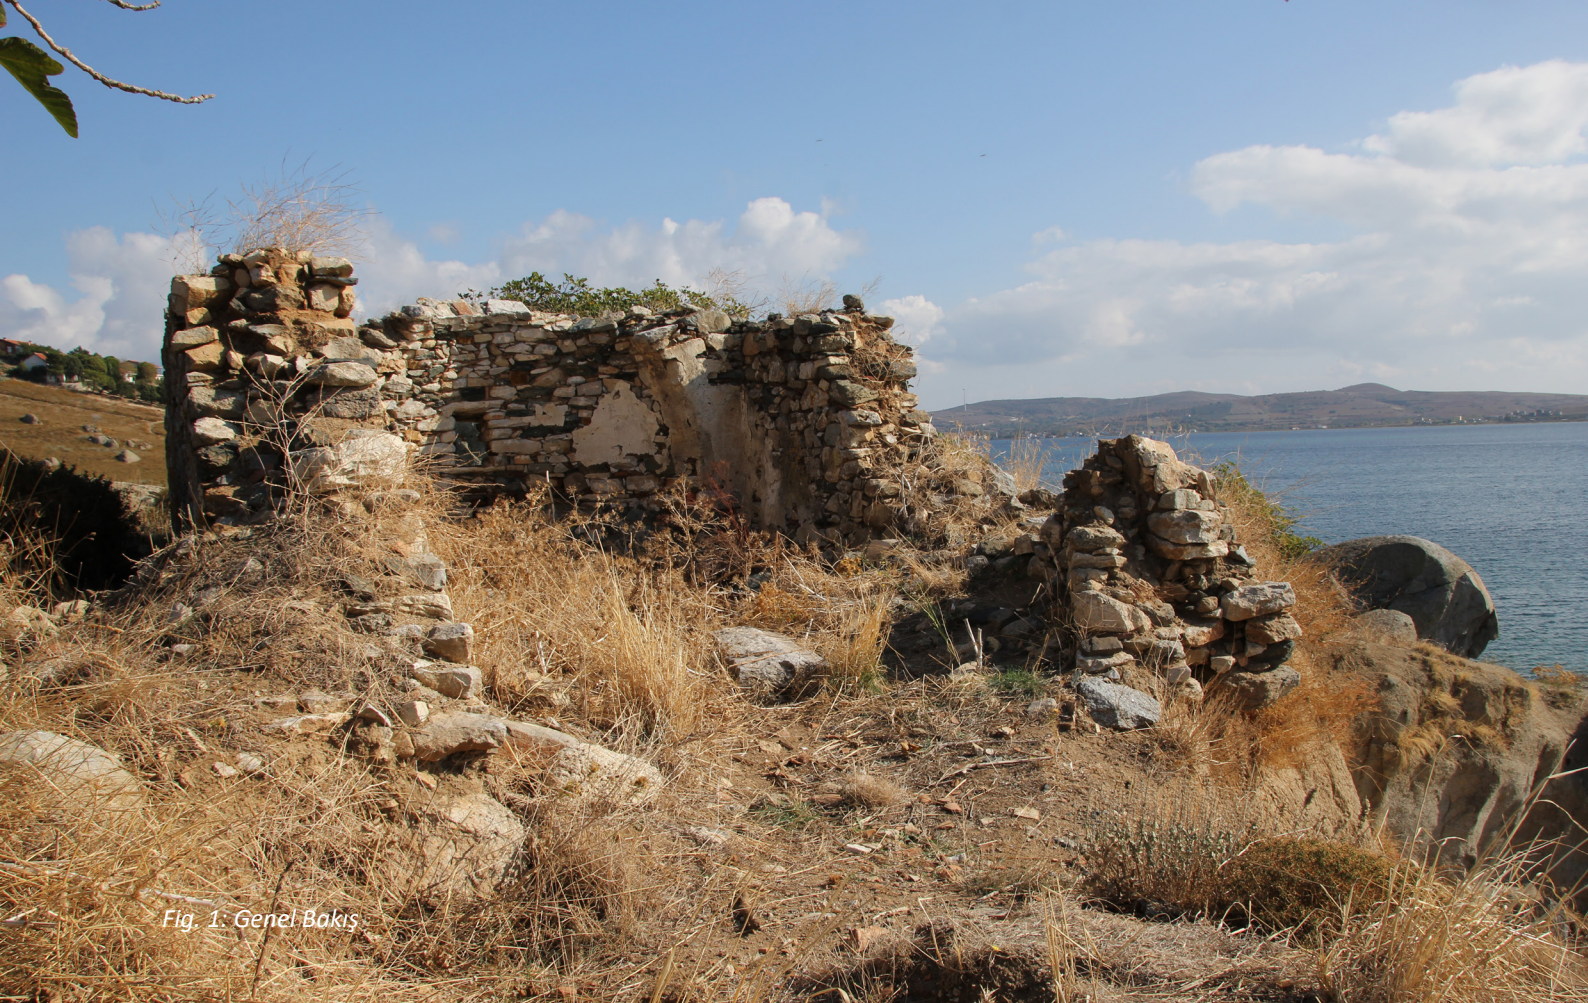
Fig. 1. Genel Bakış

Günümüze ulaşan yapının, planı okunabilir olmakla beraber mekânsal özelliklerini tahmin etmek mümkün değildir (Fig. 1). Doğu-batı yönünde eğimli bir yamaç üzerinde konumlanan yapının, doğu bölümü belli bir seviyeye kadar toprak altında kalmaktadır (Fig. 2). Mevcut durumda, günümüzde ayakta bulunmayan batı duvarından yapıya erişilmektedir. Yapının üst örtüsü ile ilgili herhangi bir iz bulunmamaktadır. Şapelin kuzey duvar uzunluğu 7,55 m, güney duvar uzunluğu ise 6,05 m olarak ölçülmüştür. Apsis bölümünün bulunduğu doğu cephesindeki eğrisel duvarın çevresi 5,58 m olarak belirlenmiştir. Yapının güney

Moloz taş ile inşa edilen temel üzerine moloz taş ve tuğla kırıklarından oluşan duvar yapım tekniği genel yapım tekniği olarak tanımlanabilir. Çift cidar moloz taş duvarın ara katmanlarının taş ve toprak ile doldurulduğu gözlemlenmiştir (Fig. 1). Duvarın erişilebilen üst kotundan yapılan ölçümlerde, duvar kalınlığı 78-81 cm olarak belirlenmiştir. Duvar içinde devşirme malzemeler görülmüştür. Bağlayıcı olarak toprak ve kerpiç malzeme kullanılmıştır. Beden duvarlarının iç yüzeyinde kaba – ince kireç bazlı sıva izlerine rastlanmıştır.

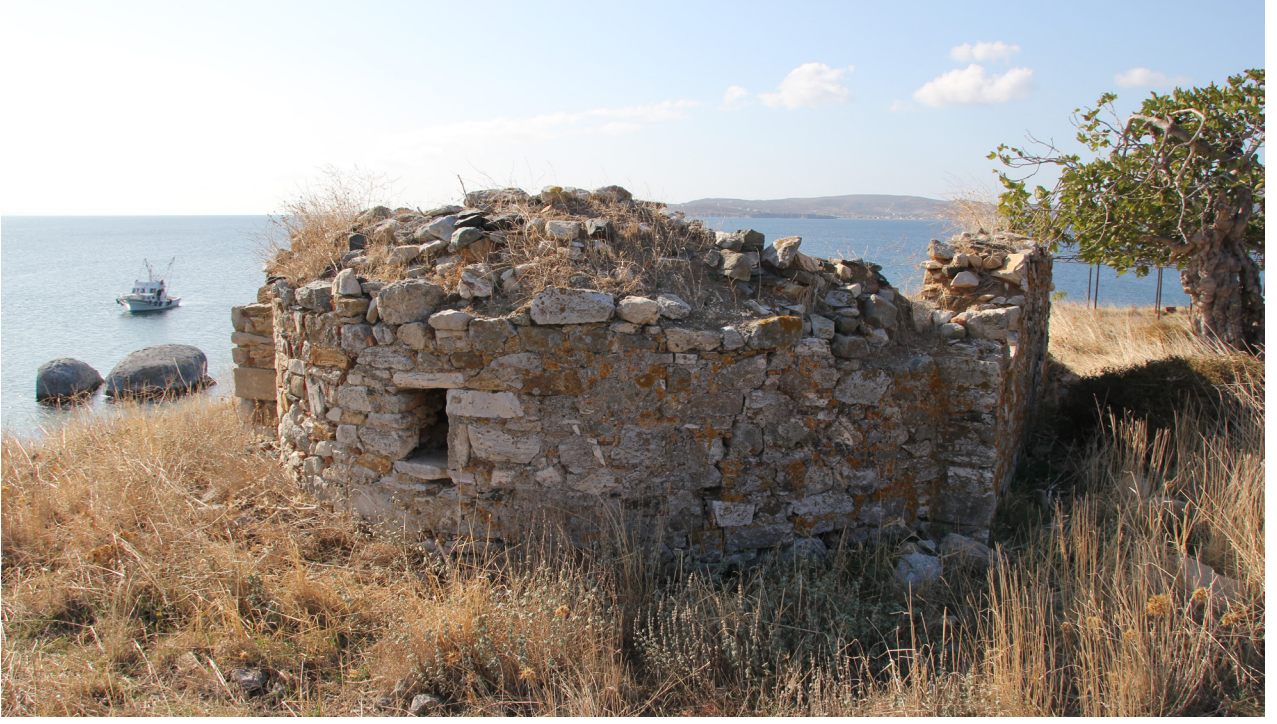
Fig. 2: Doğu cephesi

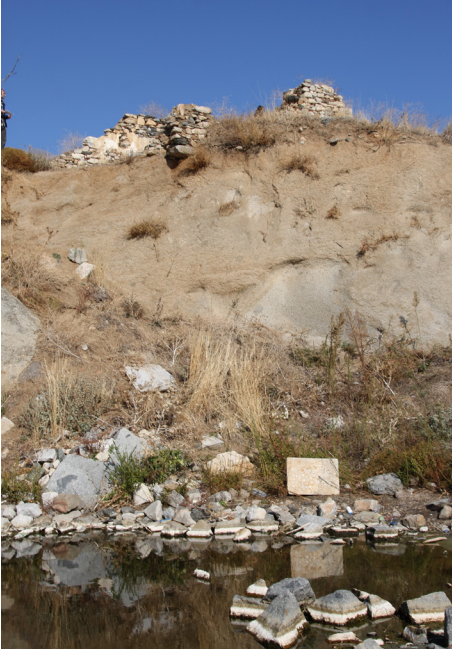
Fig. 3: Dinamit ile tahrip edilen alan

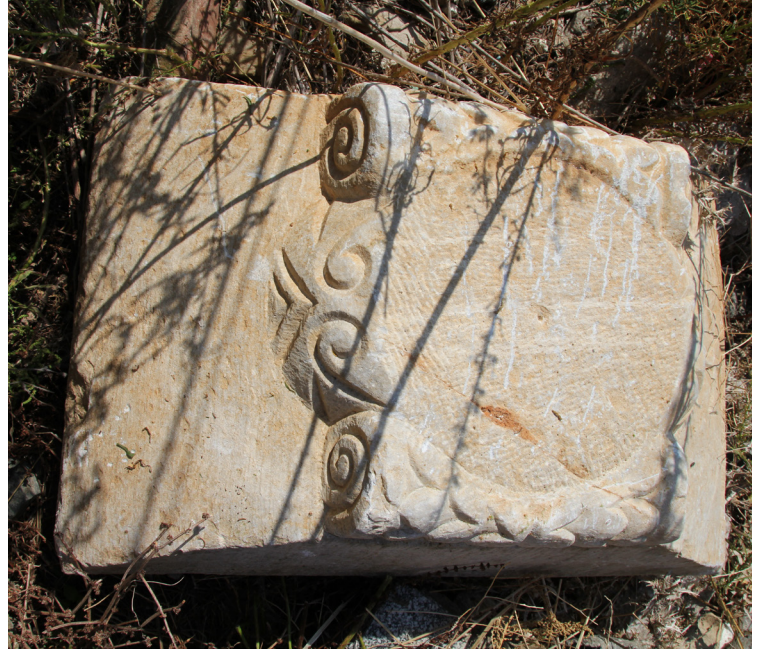
Yapının batı beden duvarlarının tamamı, kuzey ve güney duvarlarının bir kısmı ile çatı konstrüksiyonu günümüze ulaşmamıştır. Yığma duvarlardan doğu cephesi ayakta iken diğer cephelerin duvarları büyük oranda yıkılmıştır. Yapının özgün olarak günümüze ulaşmış güney ve kuzey cephelerinde malzeme kaybı, bitkilenme ve yüzey aşınmaları görülmektedir. Yapıya kontrolsüz giriş bulunmaktadır ve çevresinde herhangi bir bilgilendirme tabelası yoktur. Güneyinde bulunan alanın, yakın zamanda dinamit ile tahribata uğradığı görülmüştür (Fig. 3). Bu tahribatın Yiğitler Limanı inşaatı için taş malzeme sağlamak amacıyla yapıldığı öğrenilmiştir. Yapının eski görsellerinde görülen, şapelin batısında bulunan kitabe ve sütun başlığı günümüzde dinamit ile tahribata uğramış alanda görülmüştür (Fig. 4). Ayrıca yapı içinde de define tahribatına dair izler saptanmıştır.

Fig. 4: İyon-impst sütun başlığı
