# Marmara Adası Sinagogu

Umut Almaç, Mustafa Akçaöz

| Marmara ilçesi, Merkez Mahallesi | İnşa dönemi / yılı: 1893-1908 |

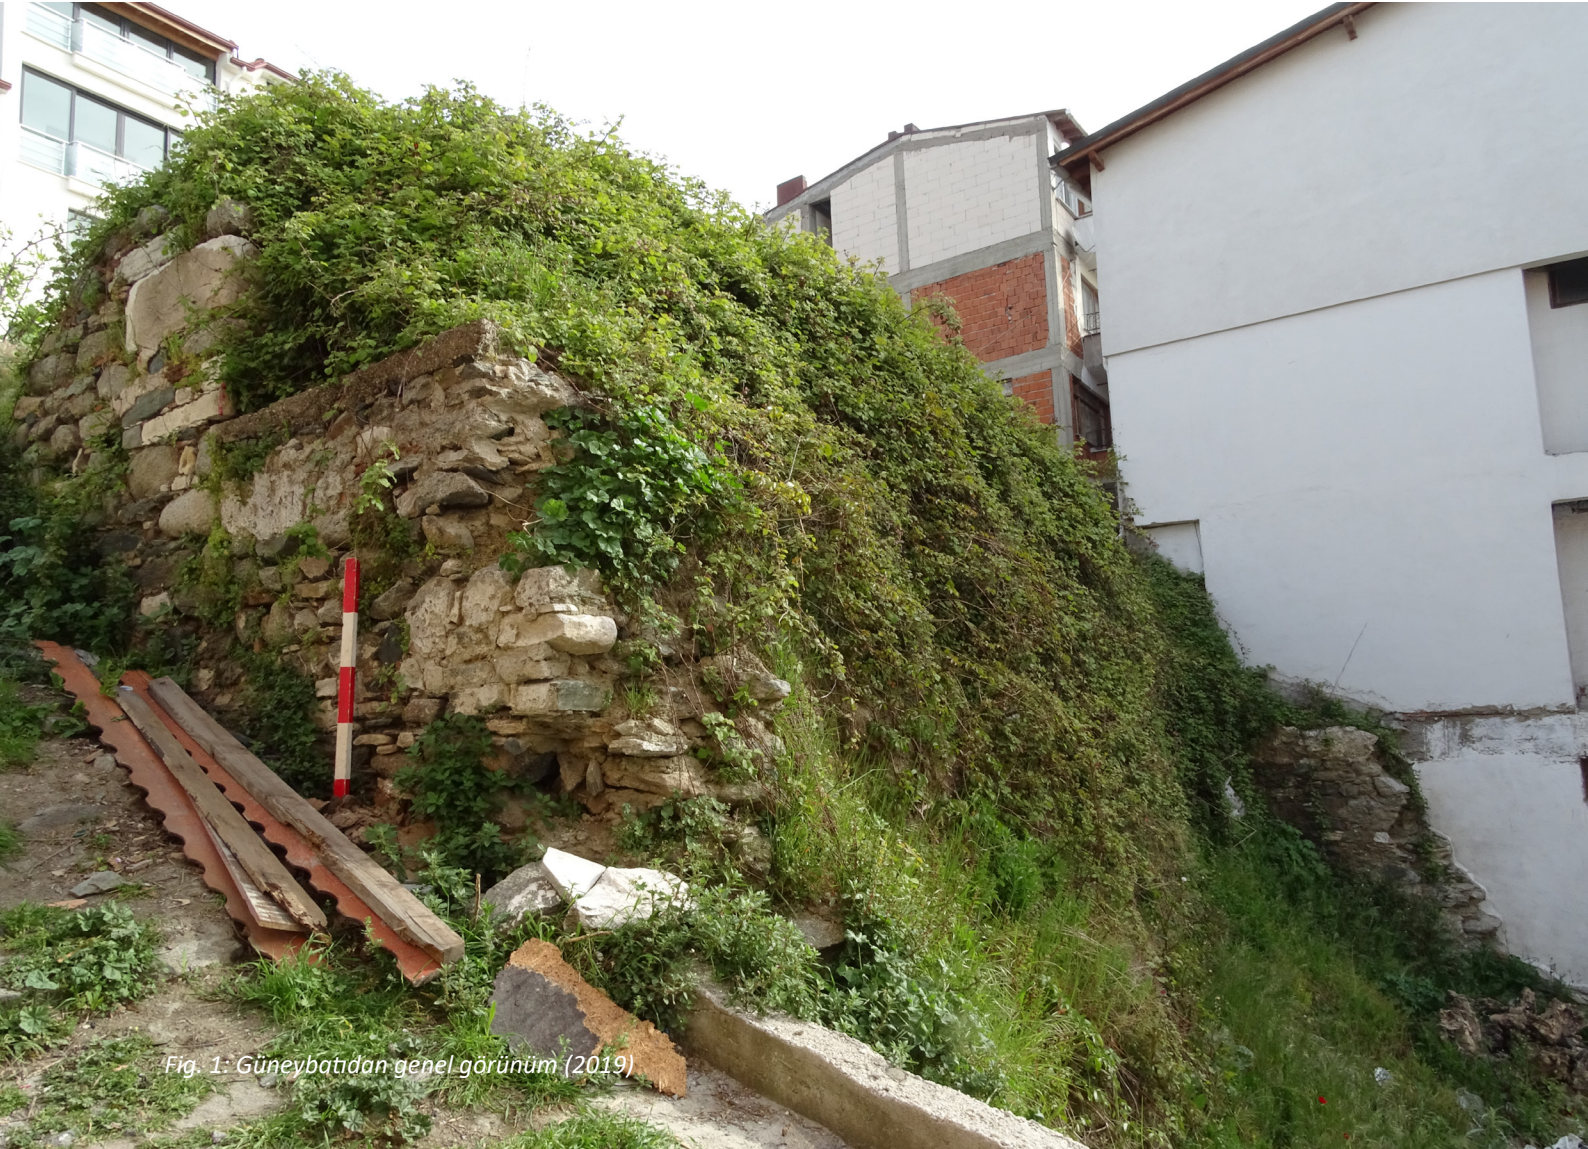
Fig. 1: Güneybatıdan genel görünüm (2019)

Sinagog, Marmara Adası Merkez Mahallesi'nde, Recep Gümüş Caddesi ile Kalyoz Sokağı'nın kesiştiği köşede bulunmaktadır. Yapı parseli, kıyıya 100 m mesafede, kuzeyden güneye alçalan eğimli bir arazide, yaklaşık 170 m<sup>2</sup> büyüklüğündedir. Dikdörtgen plan şemasına sahip olduğu düşünülen yapı, metruk haldedir; beden duvarlarının küçük bir kısmı günümüze ulaşmıştır (Fig. 1).

Parseldeki bitki oluşumu, yapının doğu ve güney sınırı ile ilgili detaylı gözlem yapılmasını engellemektedir. Doğuda, komşu parseldeki betonarme apartman, yapının beden duvarına bitişmektedir (Fig. 1).

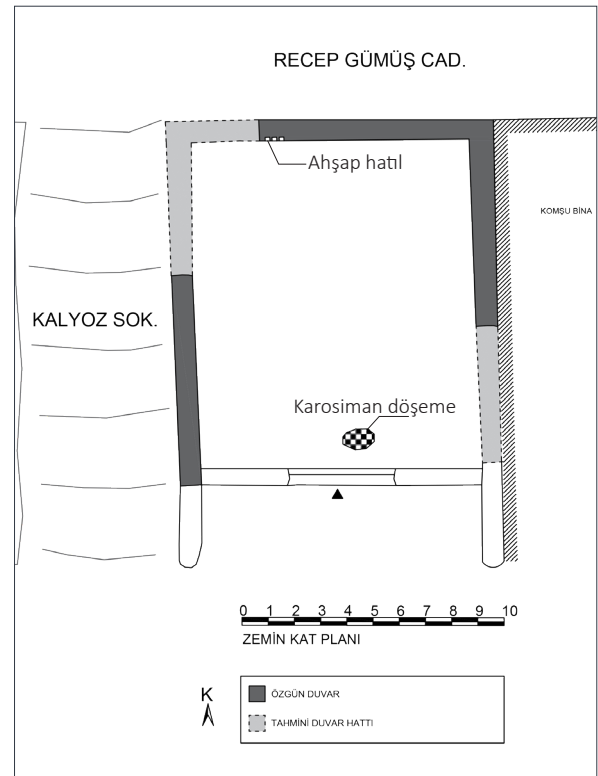
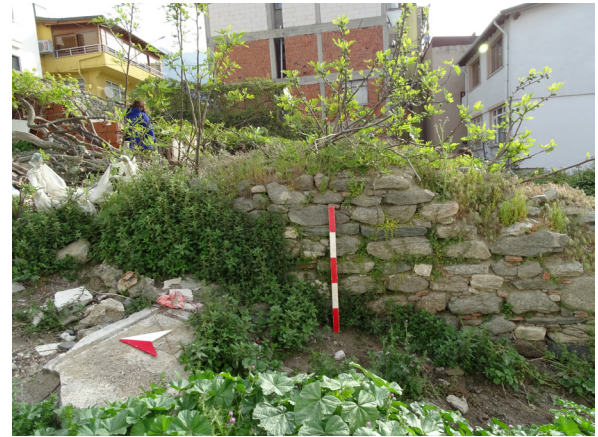
Fig. 2: Batı cephe detayı ve eşik taşı parçası (2019)

Kalyoz Sokağı'nın zemin döşemesi üzerinde, olasılıkla yapının avlu giriş kapısının eşikğine ait kırık bir parça bulunmaktadır. Eşiktaşının konumu nedeniyle, özgün giriş kapısının güney veya batı cephesinde bulunması olasıdır (Fig. 2).

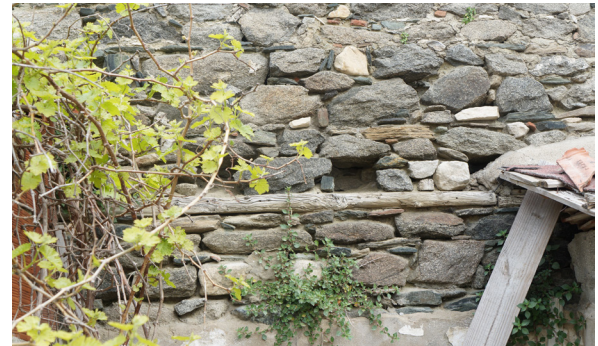
Yapının Recep Gümüş Caddesi'ne bakan kuzey cephesi yaklaşık 12,3 m uzunluğundadır; 80 cm kalınlığındaki moloz taş örgü duvar, sokak kotundan yaklaşık 1,5 m yükselmektedir. Cephede herhangi bir açıklık bulunmamaktadır. Duvarın, batı kenarına yakın 3,5 m'lik bölümü yıkılmıştır. Duvarın iç yüzeyinde, ahşap bir yastık kirişi ve bu kiriş üzerinde moloz örgüde düzenli aralıklarla tekrarlayan kiriş yuvaları görülmektedir (Fig. 3). Bu izler, kadınlar mahfilinin (*mehitza*) yok olan döşeme kirişleri veya ahşap çatı makasları ile ilişkili olmalıdır.

Fig. 3: Kuzey duvardaki ahşap yastık kirişi ve kiriş yuvaları (2019)

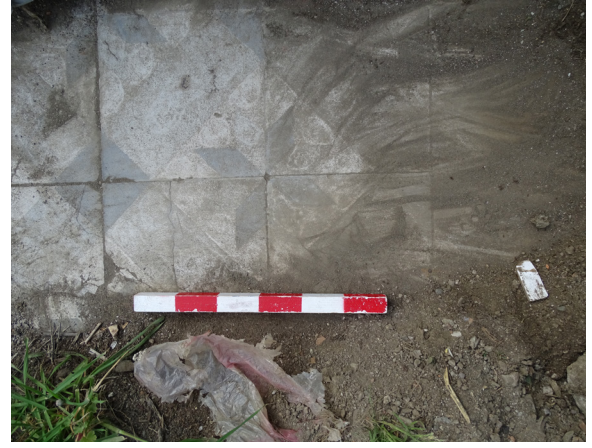
Fig. 4: Karosiman döşeme detayı (2019)

Beden duvarlarının tanımladığı alanın içinde, son dönem niteliksiz ekleri, kalınlığı değişken moloz dolgu katmanı ve dışarıdan getirildiği anlaşılan atıklar bulunmaktadır. Ayrıca, alanın bütünü bitki örtüsü sarmıştır. Mekan içinde, küçük ve sınırlı bir alanda 20x20 cm ölçülerinde karosiman döşeme

kaplamaları görülmüştür (Fig. 4). Oldukça mütevazı sayılabilecek nitelikteki bu kaplamalar, yapının özgün döşeme kotu ve kaplaması ile ilgili bilgiler vermektedir.

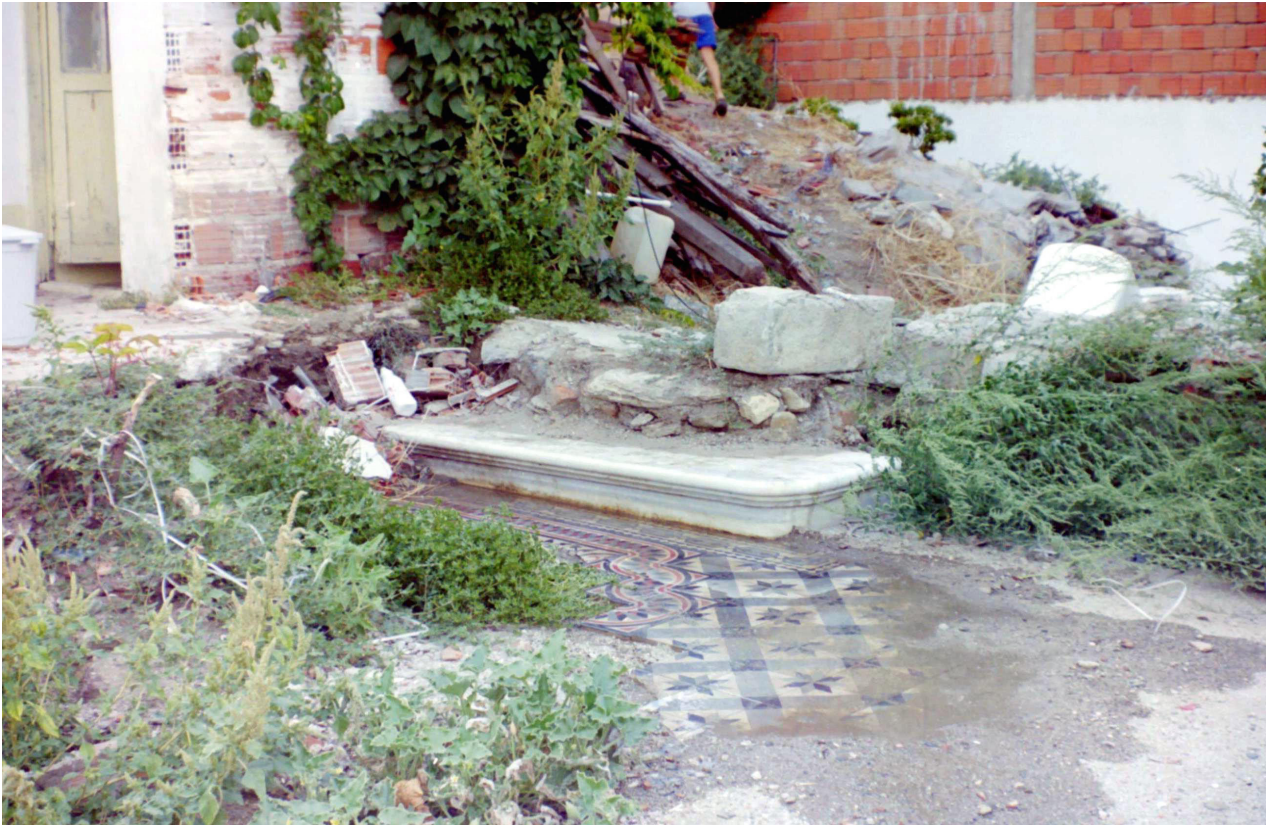
yüzünde, önünde bir adet mermer basamak bulunan ve normalde Tevrat rulolarının saklandığı Ehal dolabının izi seçilmektedir (Fig. 5). Mekanın ortasına konumlanmış ve yıkılmış olduğu resimlerden anlaşılan Teva kürsüsünün etrafı geometrik ve stilize bitkisel desenli karosiman döşelidir (Fig. 5-6). Batı yarısındaki karosiman döşeme ile batı ve güney duvarlar arasındaki boşluk bizlere bu kadar küçük bir yapıda olması bekleneneği üzere en azından batı ve güney duvar boyunca

Fig. 5: Tanyeli no.46 İbadet mekanı, doğuya doğru bakış, ehalin önündeki mermer basamak, karosiman döşeme ve solda yıkılan tevanın yerinde bitkilenme (1999)

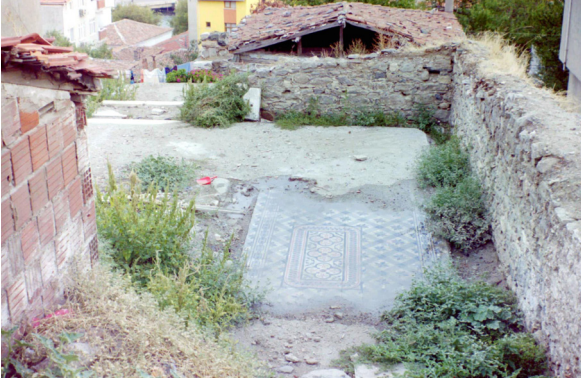
Fig. 6: Tanyeli no.40 İbadet mekanının batı yarısı, güneye doğru bakış, karosiman döşeme (1999)

duvara monte ahşap oturma sırası bulunduğunu anlatmaktadır (Fig. 6). Kuzey duvarda tespit edilen giriş yuvalarına karşın giriş açıklığı bulunmaması, kadınlar mahfilinin (eğer varsa) kuzey ve muhtemelen batı duvar boyunca uzandığını ve erişim merdiveninin güneyden, dışarıdan sağlandığını akla getirmektedir. Museviliğin ibadet gereklerine göre her sinagogun bir avlusu bulunur ve bu yapı için avlu güney yönde konumlanmış olabilir ve bu avlunun girişi batı veya güney cepheye bulunabilir.

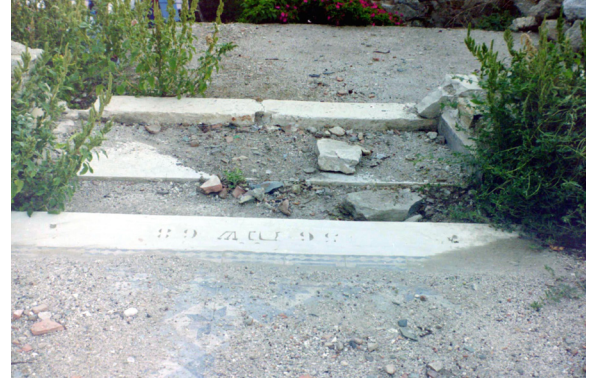
İbadet mekanı hakkında yalnızca Tanyeli ve ekibi tarafından sağlanan 1999 yılında çekilmiş fotoğraflara dayanarak değerlendirme yapılabilmektedir. Buna göre yazıtlı eşik taşının bulunduğu kapı açıklığı güney duvarın ortalarında (Fig. 7). Doğru duvarın iç

Fig. 7: Tanyeli no. 45 İbranice yazıtlı eşik taşı (1999)
