# Agios Andreas Manastırı

Emre Kishalı, Ioannis Papachristou

| Erdek ilçesi, Karşıyaka Mahallesi,<br>Fener Adası mevki | İnşa dönemi / yılı: 20. yüzyıl başı |
| Tescil tarihi ve numarası: Bursa KTVKBK 08.10.2009 - 5080 | Mülkiyet durumu: Özel mülkiyet |

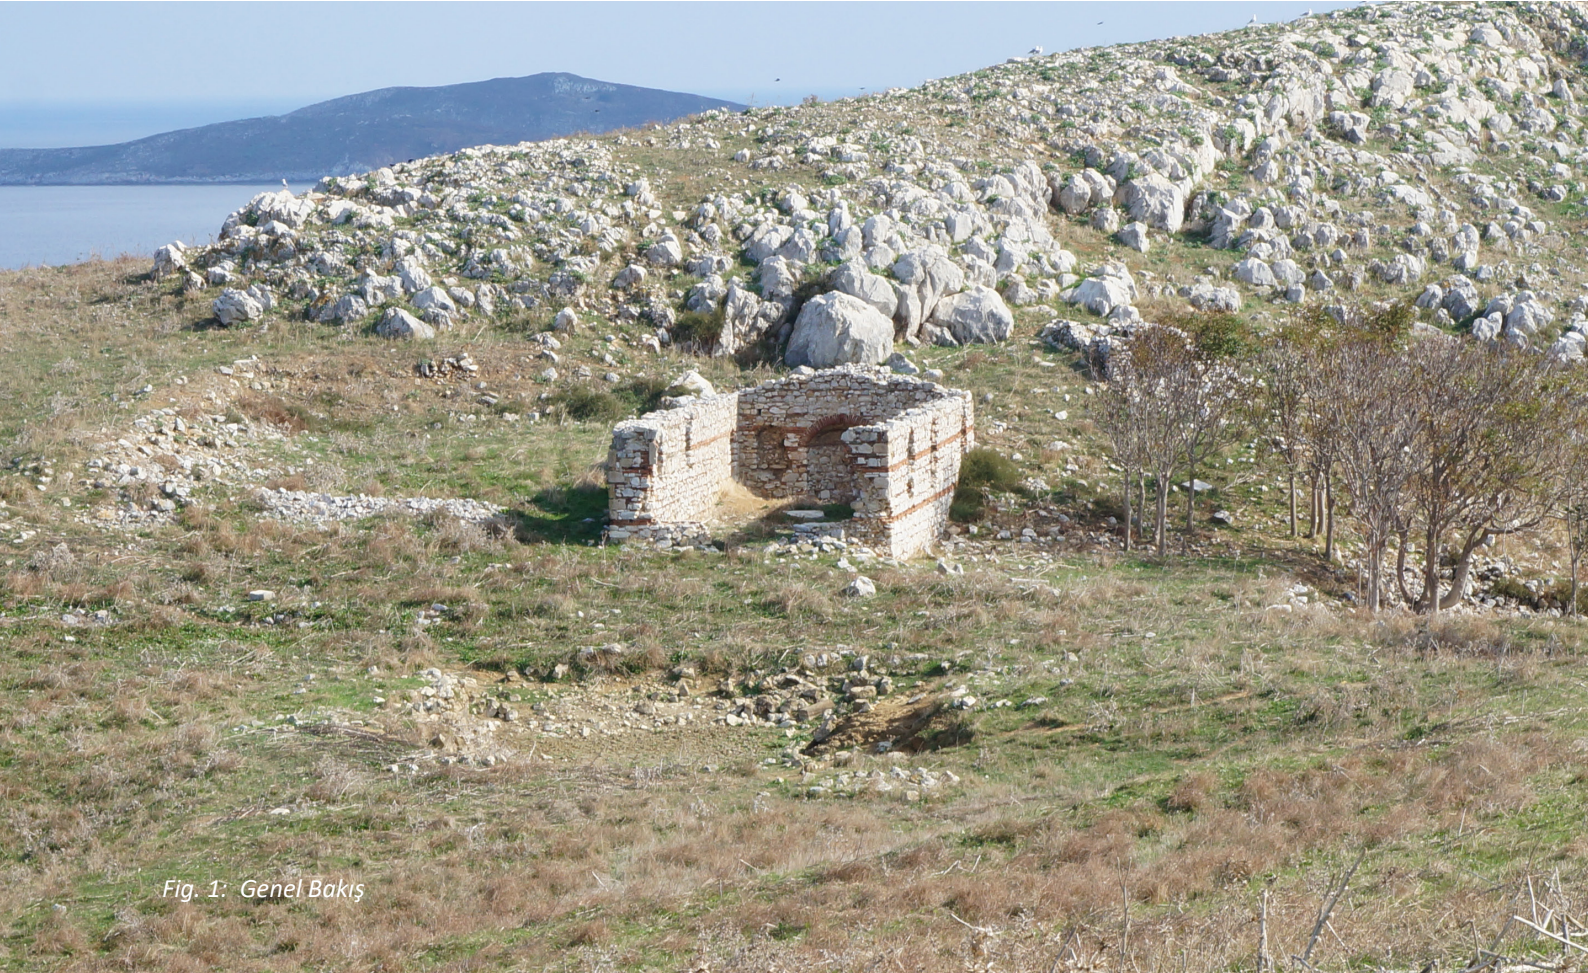
Fig. 1: Genel Bakış

İkinci terasta yer alan kilise yapısının günümüze beden duvarları ulaşmış olup, planı anlaşılmaktadır (Fig. 1). Kilisenin batı duvarı (giriş) tamamen yıkılmıştır. Güney ve kuzey duvarlarında üçer adet yuvarlak kemerli pencere açıklığı bulunmaktadır. Doğu beden duvarında üstü dolu tuğla kemerli eğrisel duvar nişi, apsisi oluşturmaktadır (Fig. 2). Apsisin güneyinde düz atkılı lentolu kare bir niş açıklığı, kuzeyinde ise üstü yuvarlak kemerli niş günümüze ulaşmıştır. Doğu duvarı apsis bölümünün dairesel şekli dışarıdan okunmamaktadır. Çatı günümüze kadar ulaşmamıştır ancak doğu duvarı üzerinde bulunan üçgen alınlık, çatı biçiminin beşik çatı olduğuna işaret etmektedir (Fig. 3).

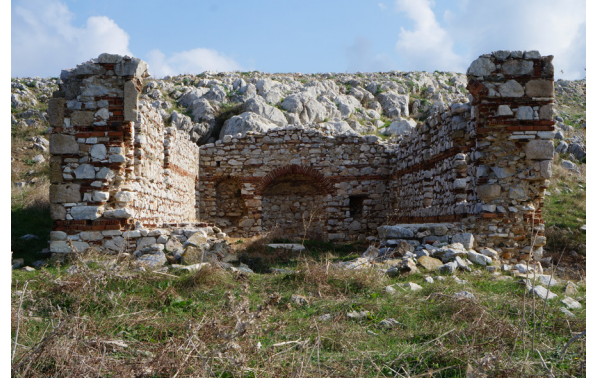
Fig. 2: Batıdan görünüş

Alan çalışmasında kalıntıların duvar kalınlıkları ve yapı elemanlarının boyutları incelenmiştir. Yapının duvar kalınlığı 70 cm olarak ölçülmüştür. Güney duvarda bulunan tuğla kuşaklar arasındaki uzaklık 120 cm'dir. Kuşakları oluşturan delikli tuğla boyutları 19,5~20x9,5~10x5,5~6 cm olarak belirlenmiştir. Doğu cephesinin kuzeyinde yer alan nişin üzerinde bulunan kemeri oluşturan dolu tuğlaların boyutları 21x10x5 cm'dir. Apsisi oluşturan eğrisel duvarın yapı elemanları ise 27,5x27,5x3 cm boyutlarında kare tuğlardan oluşmaktadır. Kuşak kalınlığı 13~14 cm'dir (Fig. 2).

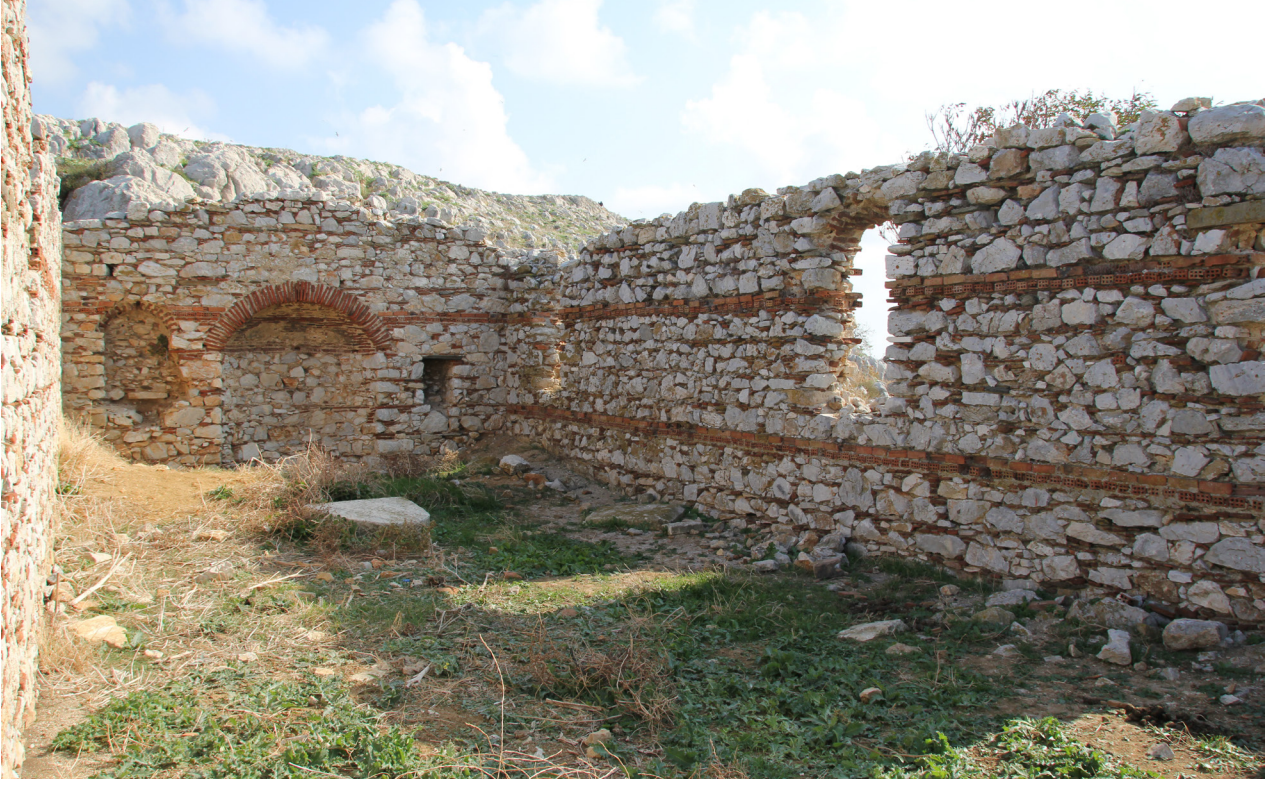
Fig. 4: Tuğla kuşak

Kilisenin duvar kalıntısı incelendiğinde, moloz taş ve tuğla malzemelerden oluşan yığma yapım tekniği görülmektedir. Moloz taş beden duvarlarında çift sıra tuğla örgü dizisi yer almaktadır. Binanın tüm duvarlarında görülen bu tuğla dizisi delikli tuğlardan yapılmıştır.

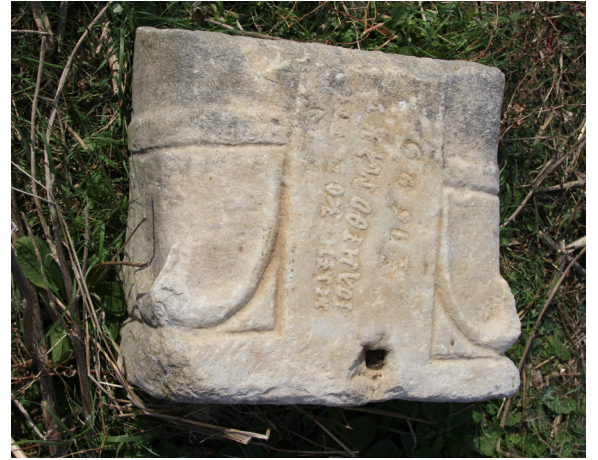
Fig. 5: 1699 tarihli kitabe

Bu üç mekandan en batıdaki odanın batı bitiş hizasından kuzeye doğru yönelen ve ikinci terasta devamlılık gösteren başka bir duvar sırası daha gözlemlenmiştir. Söz konusu duvar kilisenin kuzeyinde doğuya dönüş yaparak farklı noktalardaki kırılmalarla doğudaki kayalık alana bağlanmaktadır. Topografik koşullar kullanılarak doğuda güvenli bir sınır/duvar oluşturulmuştur. Yine temel seviyesinde izleri görülebilen duvarların moloz döküntü halinde olması duvar kalınlığına dair kesin bir şey söylemeyi zorlaştırmaktadır. Kuzey bölümdeki güney yönelimli ara duvardan anlaşıldığı kadarıyla bu alanda da mekânsal bir düzenleme olduğu düşünülebilir. Bu duvarların yaklaşık 20 m kuzeybatısında, 1699 tarihli bir kitabeye, mermer başka bir parçaya ve mermer çörtten kalıntısına rastlanmıştır (Fig. 5). Söz konusu mermer kitabe ve diğer mermer parça, kilise içinde saptanan kırık altar masasına ait parçanın ayakları olmalıdır. 1699 tarihli yazıt, kırık ayaklardan üst bölüme ait kitabeli parçada en alt satırda yer almaktadır. Tarihi kaynaklardan bildiğimiz üzere 20. yy başlarında onarılarak yeniden inşa edilen kompleksin 17. yy sonlarında da faal olduğu anlaşılmaktadır.
