Mehmet Yelken Evi

Gamze Özmertyurt

Marmara ilçesi, Ekinlik Mahallesi	İnşa dönemi / yılı: 19. yüzyıl
GPS: 40°32'50.8''K 27°29'14.5''D	Mevcut durumu: Metruk
Tescil tarihi ve numarası: Tescilsiz	Mülkiyet durumu: Özel mülkiyet

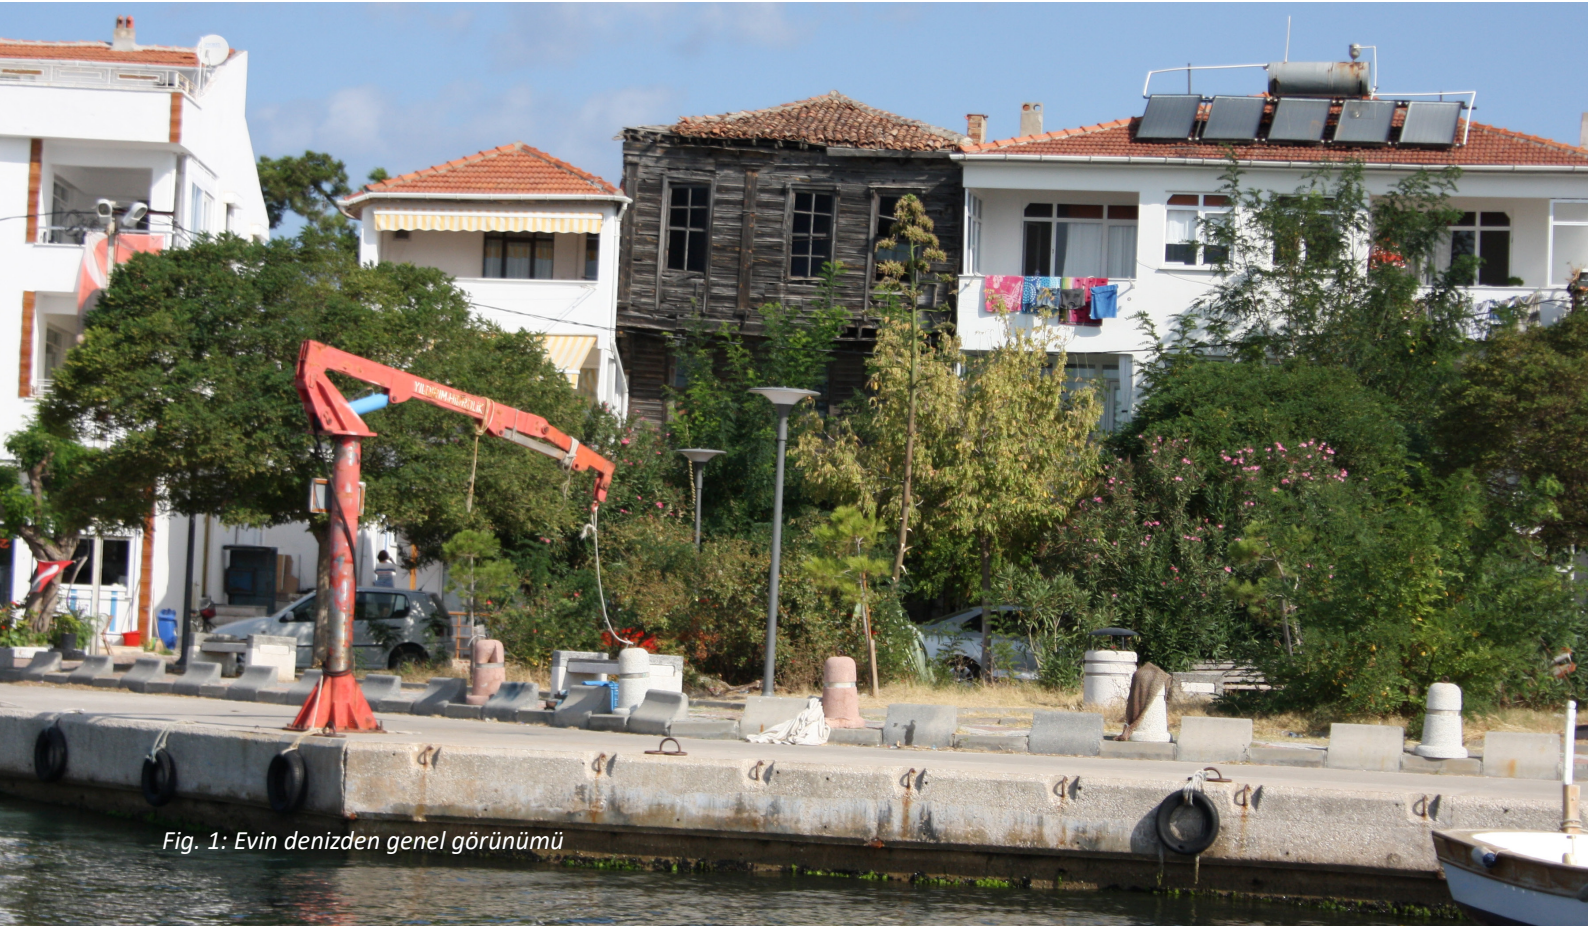
kaplı, dört yöne eğimli kırma çatı ile örtüldür (Fig. 1).

Fig. 1: Evin denizden genel görünümü

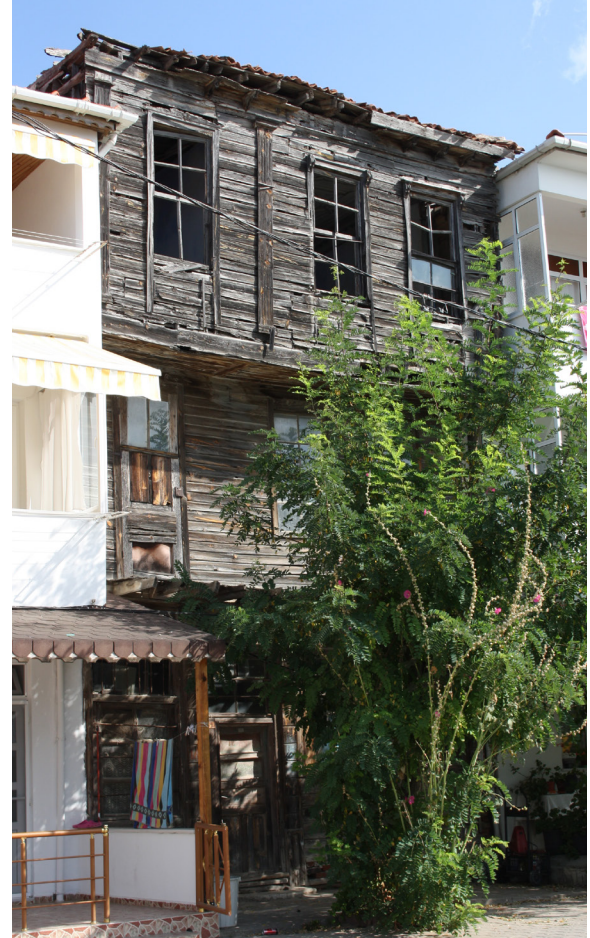
Güney cephesinde her katta üçer pencere yer almaktadır (Fig. 1-2). Orijinal ana giriş kapısı zemin kattadır ve kapının önünde yarım daire şeklinde mermer bir basamak bulunmaktadır. Yapının güney cephesi ahşap karkas inşa olup yalı baskısı düzeniyle kaplanmıştır ancak zemin katta her açıklığın arasında pilaster şeklinde ahşap elemanlar kullanılarak cepheye hareket verilmiştir (Fig. 2). Ayrıca ikinci katta cephenin batısında ahşap pilaster elemanlar kullanılmaya devam

Fig. 2: Güney cephenin genel görünümü

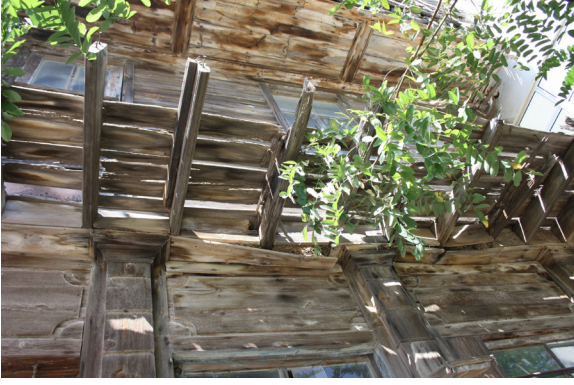
edilmiştir. Zemin katın üst hizasındaki çık-
malar birinci katın önündeki balkonu işaret
etmektedir (Fig. 3). Birinci kattaki odalardan
güneybatıdaki odada balkona açılan bir kapı
bulunmaktadır. Tüm cephe boyunca uzanan
bir balkon geleneksel Türk ev mimarisinde
nadir görülen bir özelliktir. İkinci kat tüm
cephe boyunca dışa taşmaktadır.

Fig. 3: Güney cephe zemin kat üst hizasındaki ahşap çıkma

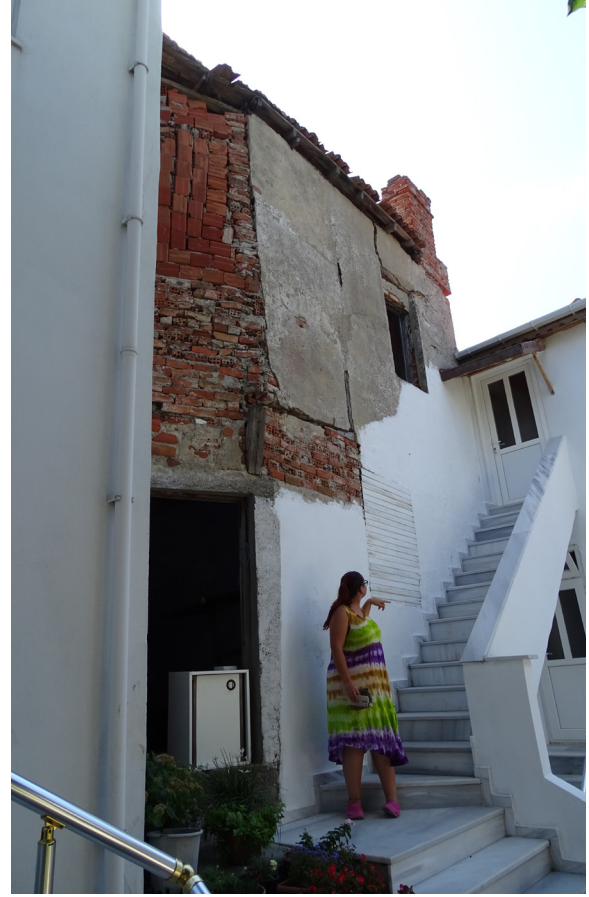
Kuzey cephesi sokağa bakan konuta ikinci
bir giriş ise yapının kuzey cephesinin doğu
ucundaki pahlı kısımda, sonradan düzen-
lenmiş olarak batıdaki komşu binanın üst
katlarına erişim sağlayan merdiven üzerin-
den yapının birinci katından sağlanmaktadır
(Fig. 4). Bu cephe sonradan tadilat görmüş
ve büyük ölçüde değişmiştir. Kuzey cep-
hesinde yer alan üç adet pencerenin ikisi

sonradan kapatılmıştır. Bu cephenin delikli tuğla ile inşa edildiği anlaşılmaktadır.

Fig. 4: Yapının kuzey cephesinden sağlanan giriş ve tuğla duvar

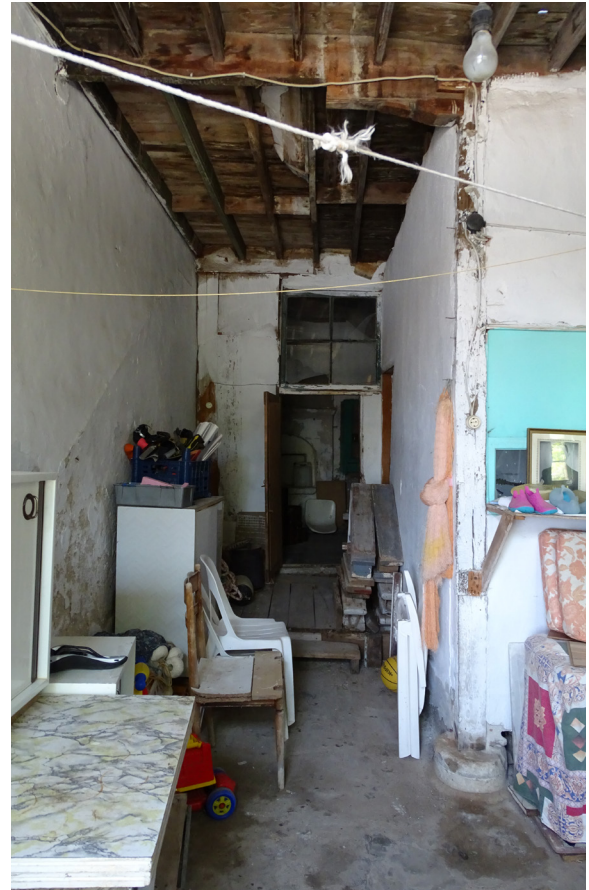
Zemin kata girişi sağlayan güney cephedeki tek kanatlı ahşap kapının üstünde içeriyi aydınlatmak amacıyla tasarlanmış dikdörtgen biçimli, dört bölmeli tepe penceresi yer almaktadır. Giriş taşlık mekânı olarak adlandırılabilir dikdörtgen bir mekâna ve uzun bir hole açılmaktadır (Fig. 5). Bu holün kuzeyi içerisinde ocağın da bulunduğu mutfak hacmine ve bu hacmin içinden iki basamak yukarı çıkarak geçiş yapılabilen helaya erişilmektedir. Helaya çıkan basamakların hemen kuzeyinde ise zeminde yuvarlak bir kapak bulunmaktadır. Bunun bir sarnıç kapağı olabileceği düşünülmektedir. Zemin katın mübadele öncesi yapıların genel durumu göz önüne alındığında dükkan olarak kullanılmış olabileceği düşünülmektedir. Fakat zemin ve batı duvardaki merdiven izi, yapıya ait orijinal tek bir girişin tespit edilmiş olması ve mutfakta ocak bulunması durumu gibi nedenlerden dolayı bu konuda net bir yorum yapılamamaktadır. Günümüzde odalara bölümlenmiş mekânları tanımlamak gerekirse, taşlığın doğusunda birbiriyle bağlantılı iki oda sıralanmaktadır. Bu odalardan güney cephesine bakan dikdörtgen odanın ahşap giyotin iki adet dikdörtgen penceresi bulunmaktadır. Bu odanın kuzeyinde başka bir odaya geçilmekte ve bu iki oda arasında pencere bulunmaktadır. Yerel halktan alınan bilgiden yola çıkılarak ve zemin kattaki izler

Fig. 5: Zemin kat taşlık mekânı

yerinde gözlenerek üst kat ile geçişi sağlayan merdivenler taşlık mekânının batı duvarına bitişik olduğu düşünülmektedir.

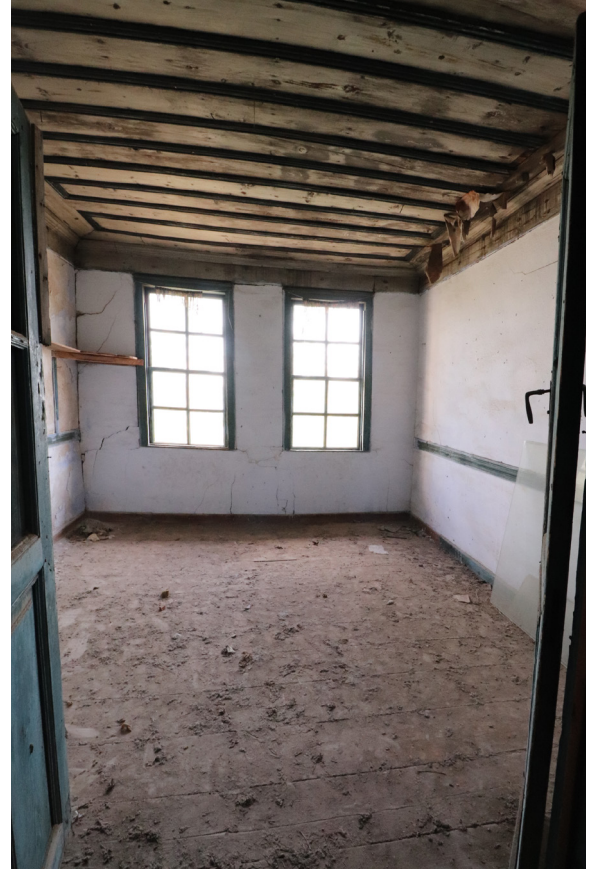
Fig. 6: Birinci kat güneydoğudaki oda

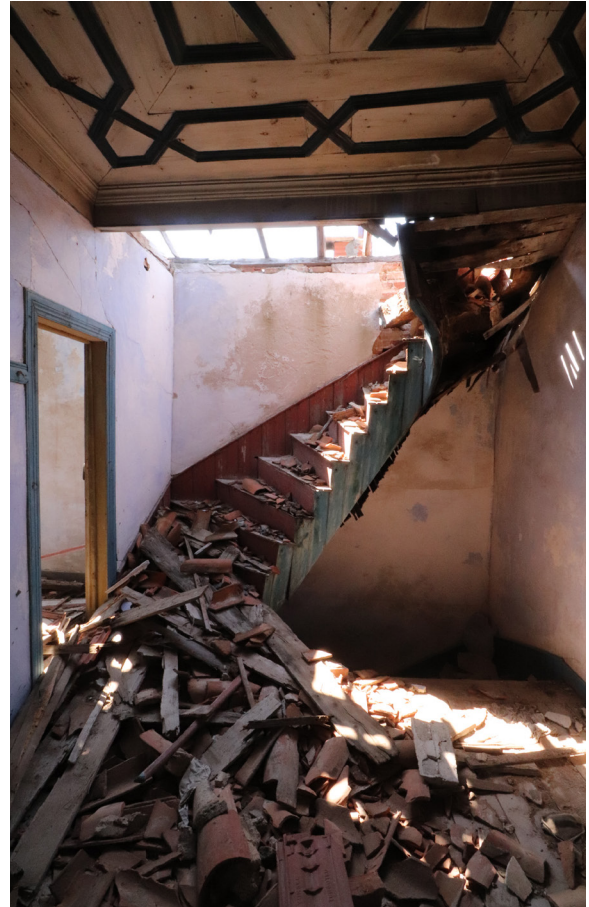
Fig. 7: İkinci kat sofası ve çatıya çıkan merdivenin durumu

Yapının orijinal durumunda var olan (Lev. X.40, soldan ikinci yapı) fakat günümüze ulaşmayan üçüncü kata çıkan merdivenin üzerindeki tavan tamamen yıkılmış ve açıktadır. İkinci katta çöken çatı elemanları dışında bazı duvarlarda da boşalmalar görülmüştür.

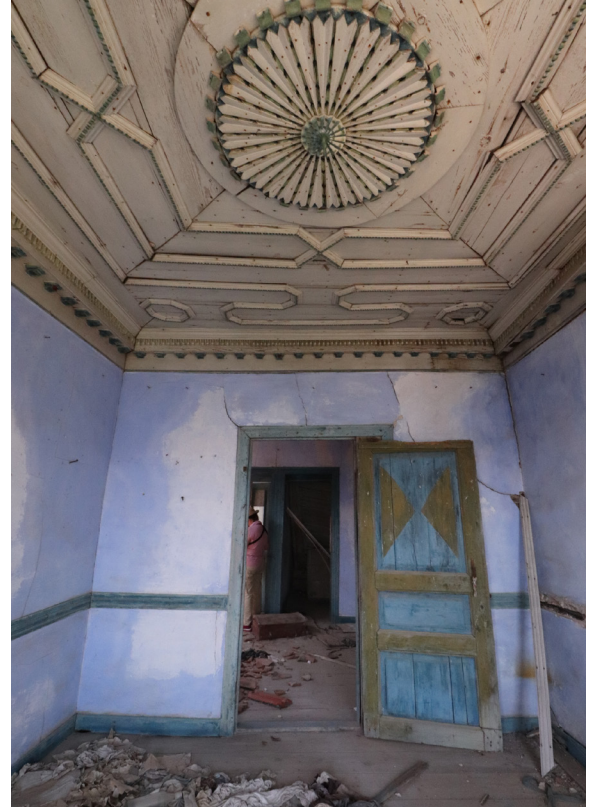
Fig. 8: İkinci kat güneydoğudaki göbekli tavanlı oda
