# Metin Doğantimur Evi

Emre Kishalı

| Marmara ilçesi, Merkez Mahallesi | İnşa dönemi / yılı: 19. yüzyıl |
| Tescil tarihi ve numarası: Bursa KTVKKBK 15.1.1996 - 4904 | Mülkiyet durumu: Özel mülkiyet |

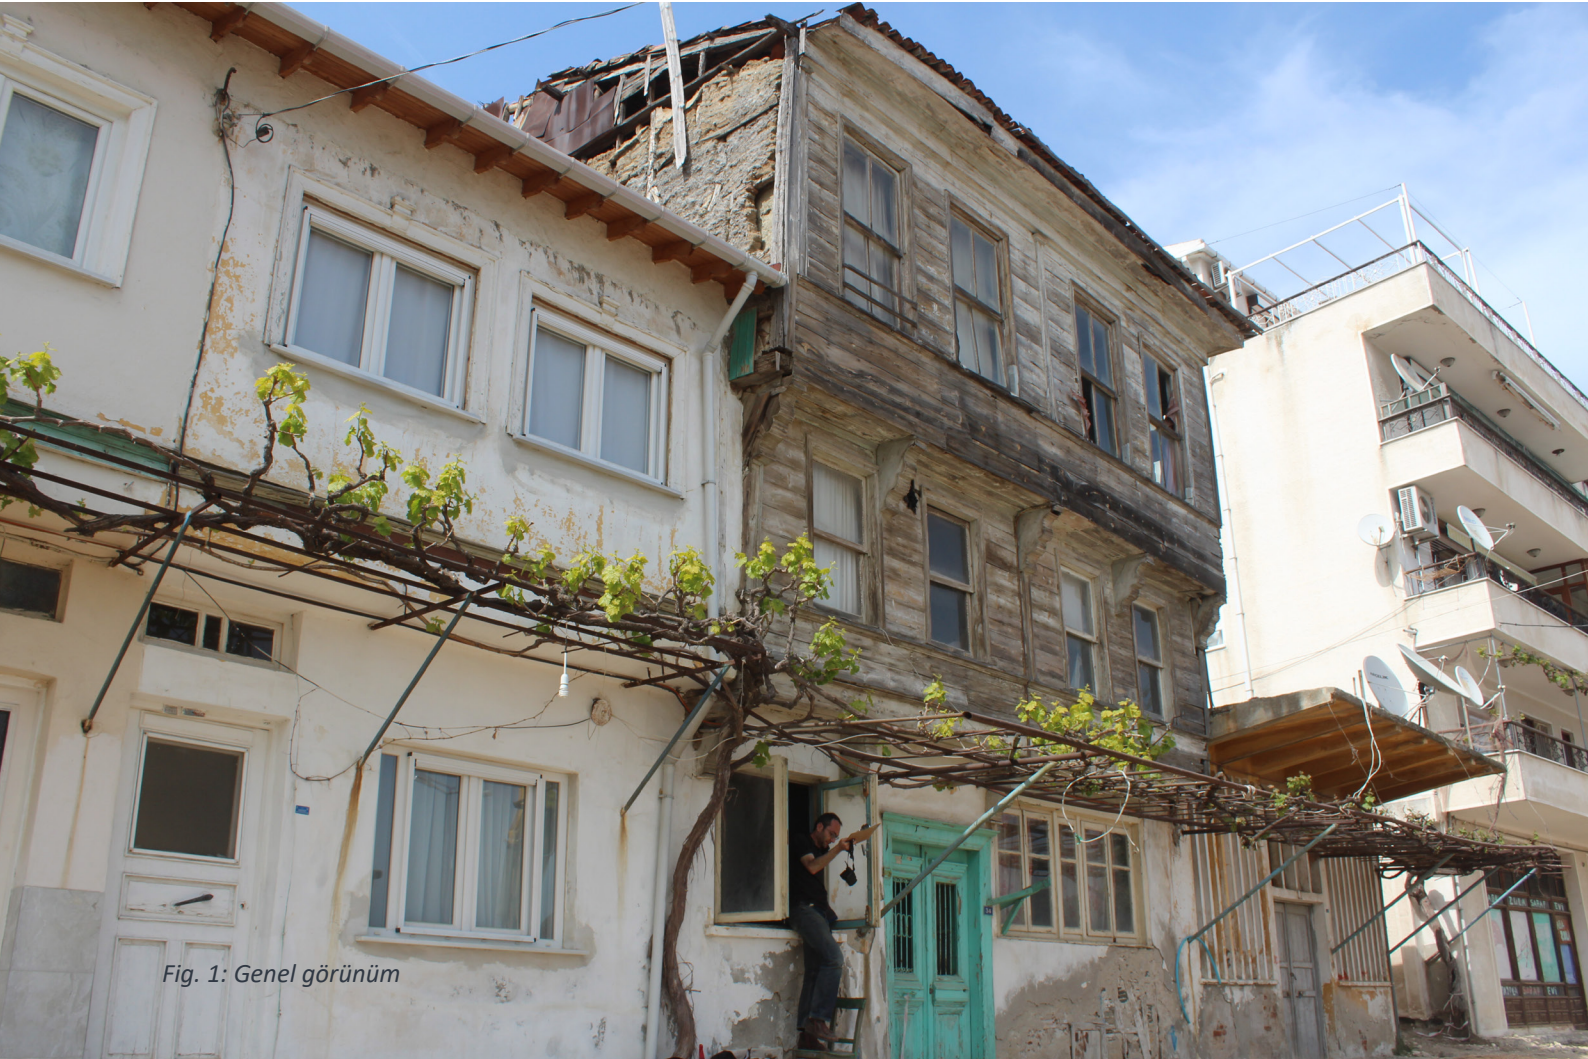
Fig. 1: Genel görünüm

Yapı; zemin, birinci kat ve ikinci kattan oluşmaktadır (Fig. 1). Bitişik nizam olduğu için, güney ön cephenin tamamı, doğu ile batı cephelerin bir kısmı görülmektedir. Zemin katta iki kanatlı ahşap bir kapı ve kapının iki yanında farklı boyutlarda iki kanatlı ahşap pencereler yer almaktadır. Birinci kat ve ikinci katın tamamı kademeli olarak dışarıya doğru çıkma yapmaktadır. Yaklaşık 40 cm çıkma yapan birinci katta 1x2 oranlarda dört adet ahşap giyotin pencere bulunmaktadır. İkinci kat ise yine kademeli olarak 40 cm çıkma yapar ve yine 1x2 oranlı dört adet ahşap giyotin pencereye sahiptir. İki katın giyotin pencereleri boyut ve orta dikey kayıt düzeni olarak farklılık göstermektedir.

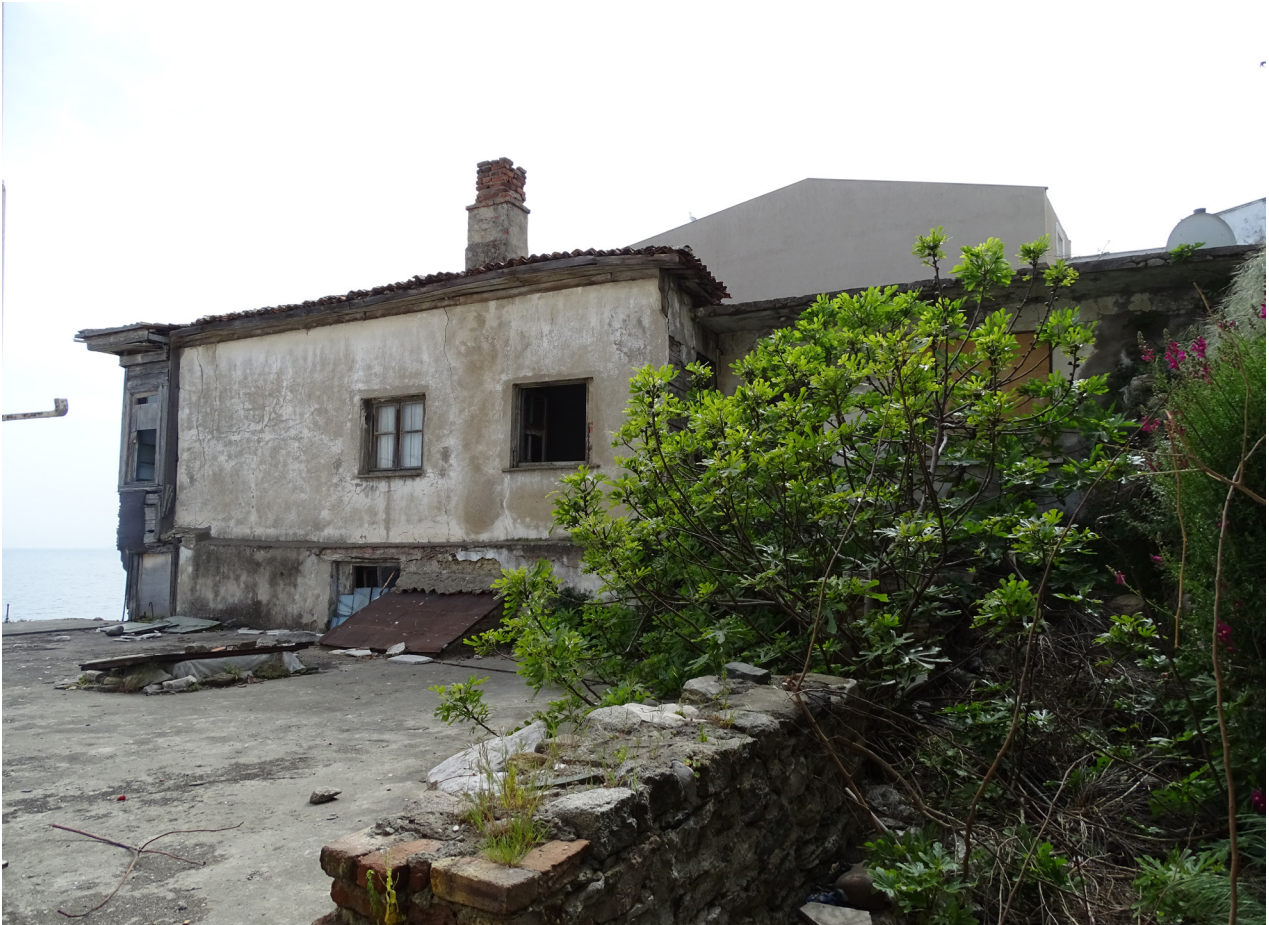
Sivil mimarlık örneğinin bitişğinde bulunan tek katlı yapıdan dolayı doğu cephenin yalnızca birinci ve ikinci kat bölümleri görülmektedir (Fig. 2). Sıvalı olan cephenin birinci katında bir adet, ikinci katında ise iki adet iki kanatlı ahşap pencere yer alır. Çıkmanın bu yöne bakan sıvasız ahşap bölümünde ise benzer şekilde 1x2 oranlarında ahşap

Fig. 2: Doğu cephesi

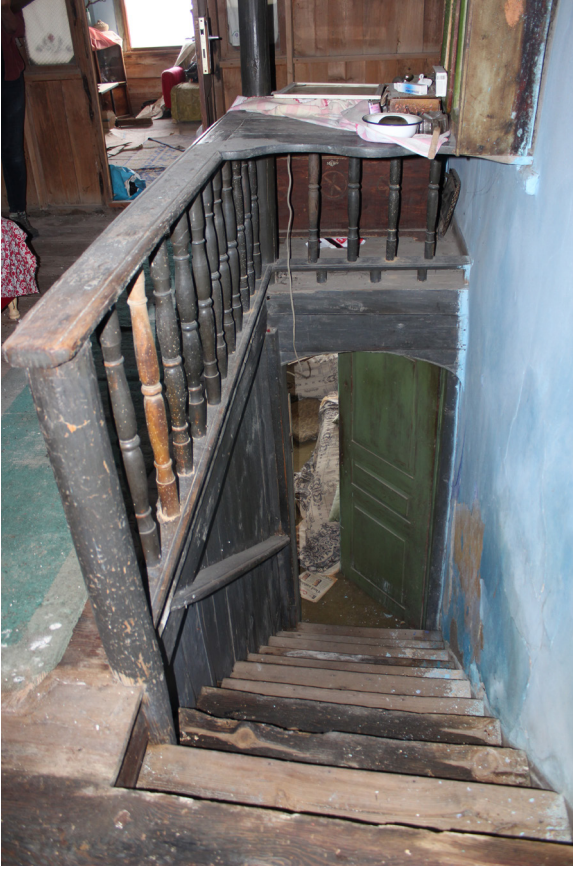
Fig. 3: Birinci kat merdivenleri

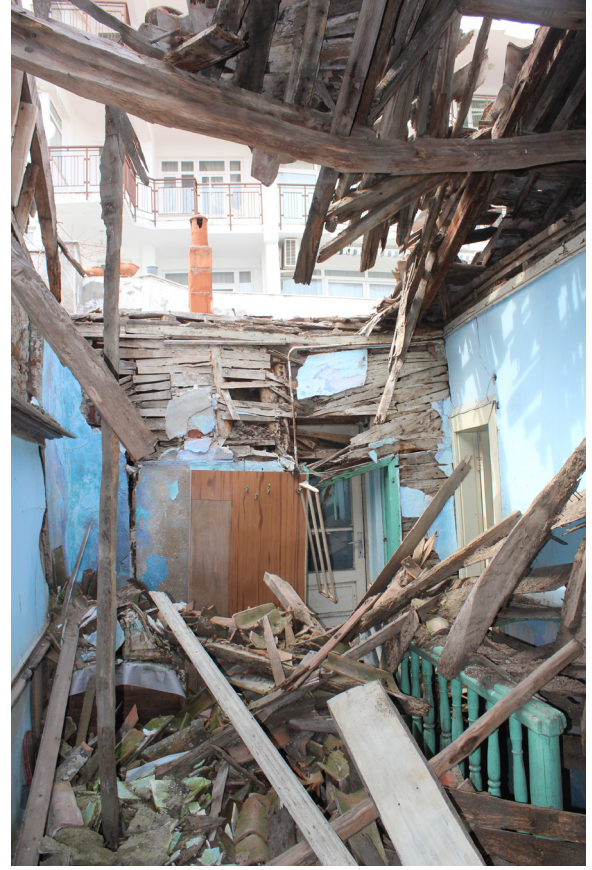
İkinci kata erişim sağlayan merdivenler zemin katla benzer şekilde, mekandan ahşap bir kapı ile ayrılmıştır. Birinci kat ve ikinci kat planları aynıdır fakat çatı ağır hasarlı olduğu ve kısmi göçme meydana geldiği için ikinci katın plan düzeni gözlem yoluyla incelenmiştir ve ölçü alınamamıştır (Fig. 4).

Yapının kullanılmamasından kaynaklanan bozulmalar ve strüktürel sorunlar görülmektedir. Özellikle çatının kısmi olarak göçmesi, ikinci katın yağmur, kar sularına ve rüzgâr etkisine karşı açık olması, yapıya acil müdahale yapılmasını gerektirmektedir. Çatının dış etkilere karşı korunmasız olması, genel olarak iyi durumda bulunan zemin ve birinci kat için tehdit oluşturmaktadır. Ayrıca yapı içerisinde, duvarlarda sıva çatlakları ve malzeme kaybı görülmektedir. Döşemelerde çatı elemanlarının hasar görmesinden dolayı çökmeler oluşmuştur. Yalı baskısı ahşap kaplama cephelerde, ana girişin bulunduğu mekânın tavanı ile çıkma yapan bölümleri destekleyen ahşap eliböğründelerde malzeme kaybı saptanmıştır.

Yapının özellikle ikinci kat seviyesindeki çökme bina üzerinde yoğun basınç oluşturmakta

Fig. 4: Hasar görmüş ikinci kat ve çatı

ve beden duvarlarında tahribe yol açmaktadır. Acil önlem olarak bu seviyede karkas güçlendirme uygulanmalıdır.
