# Müjdat Arı Evi

Mustafa Akçaöz

| Marmara ilçesi, Asmalı Mahallesi,<br>Köyüçi mevki | İnşa dönemi / yılı: 1912 |
| Tescil tarihi ve numarası: <b>Bursa KTVKBBK 15.1.1996 - 4904</b> | Mülkiyet durumu: <b>Özel mülkiyet</b> |

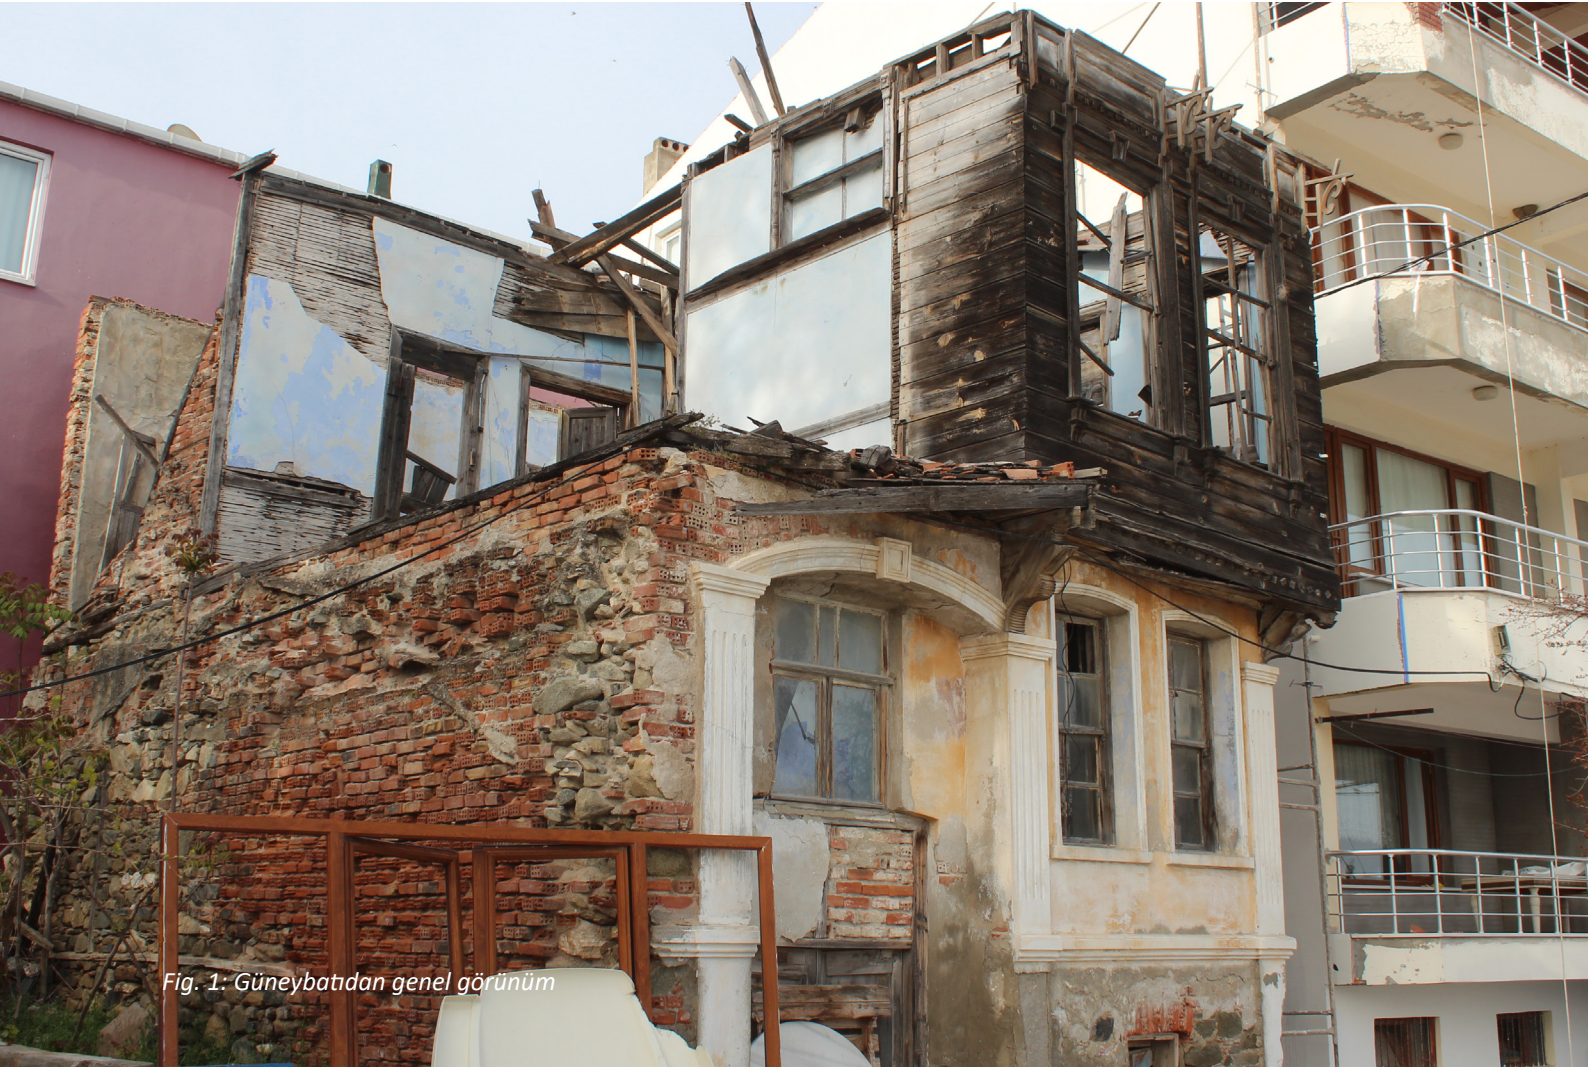
Bodrum kat üzerine iki katlı olduğu anlaşılan yapı kuzey-güney doğrultusunda dikdörtgen planlıdır. Evin üst katının güneybatısı yıkık olmakla birlikte L şeklinde dış köşe sofalı planda olduğu anlaşılabilmektedir (Fig. 1). Düz bir arazi üzerinde yer alan evin güney cephesi, 1990 başlarında denize 4-5 m mesafede iken günümüzde denizin doldurulması sebebiyle sokağa

Fig. 1: Güneybatıdan genel görünüm

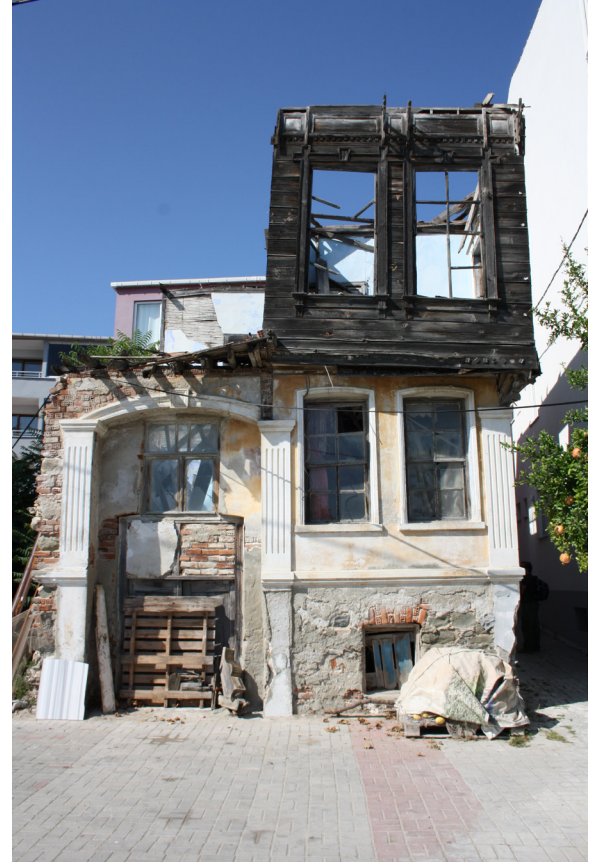
Fig. 2: Güney cephe, genel görünüm

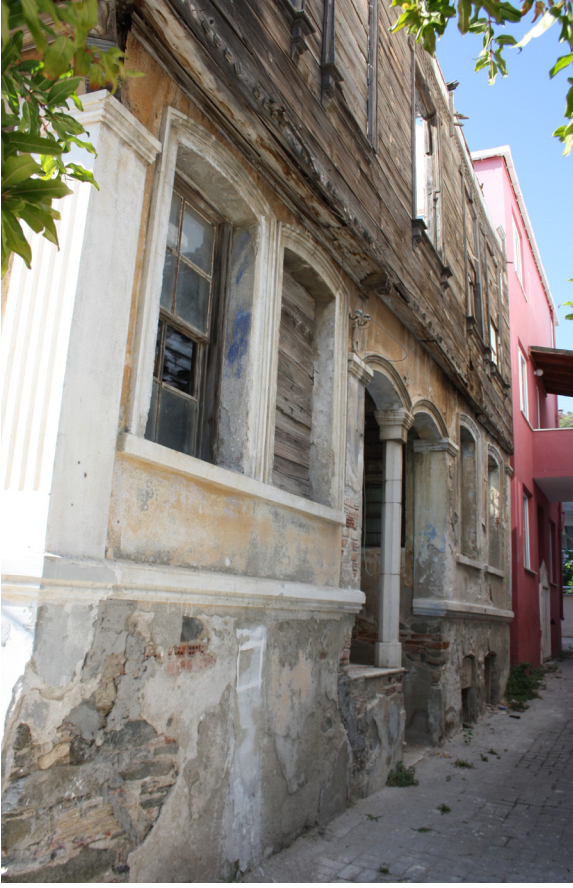
Fig. 3: Doğu cephe, genel görünüm

Doğu cephede eksene yerleştirilmiş giriş, iki  
basık kemerle dışa açılan bir eyvan şeklinde  
düzenlenmiştir (Fig. 3). Giriş eyvanının ku-  
zeydeki kemerinden dönen beş basamaklı  
mermer merdivenle bir sahanlığa çıkılmak-  
tadır. Sahanlığın dış köşesine yerleştirilen  
sekizgen kaide üzerine sekizgen gövdeli  
kare başlıklı üç parçalı mermer sütun, ke-  
merleri birbirinden ayırmaktadır. Profilli sil-  
meli kemerler iki yandan alçılı Dor stili kare  
pilasterlere oturmaktadır. Aynı pilasterden,  
cephenin iki köşesine de yapılmıştır. Zemin  
kata giriş sağlayan eyvanın batı duvarında

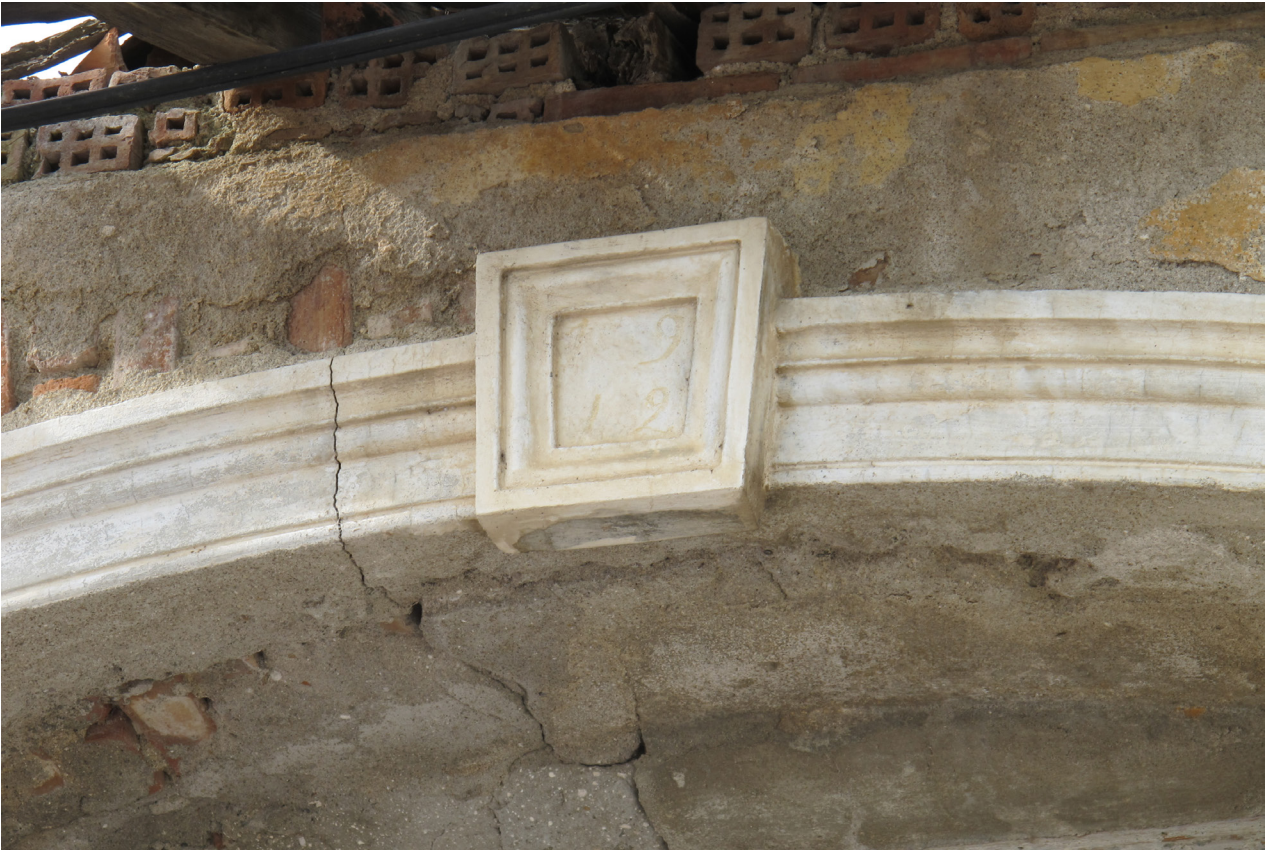
Güney cephede, giriş kapı kemerinin dışa taşıntılı kilit taşı üzerinde dört köşeye yazılmış 1 9 1 2 rakamları yapının 1912 tarihinde yapıldığını ya da onarım gördüğünü göstermektedir (Fig. 4). 27 Temmuz 1912'de meydana gelen, Gaziköy/Hoşköy merkezli büyük depremin etkisiyle zarar gördüğü ve onarım geçirdiği düşünülebilir. Ev, 1992 yılında terk edilmiştir.

Fig. 4: Tarihli kilit taşı
