# İrfan Yıldırım Evi

Umut Almaç

| Marmara ilçesi, Merkez Mahallesi | İnşa dönemi / yılı: 19. yy sonu-20. yy başı |
| Tescil tarihi ve numarası: <b>Bursa KTVKBK 15.01.1996 - 4904</b> | Mülkiyet durumu: <b>Özel mülkiyet</b> |

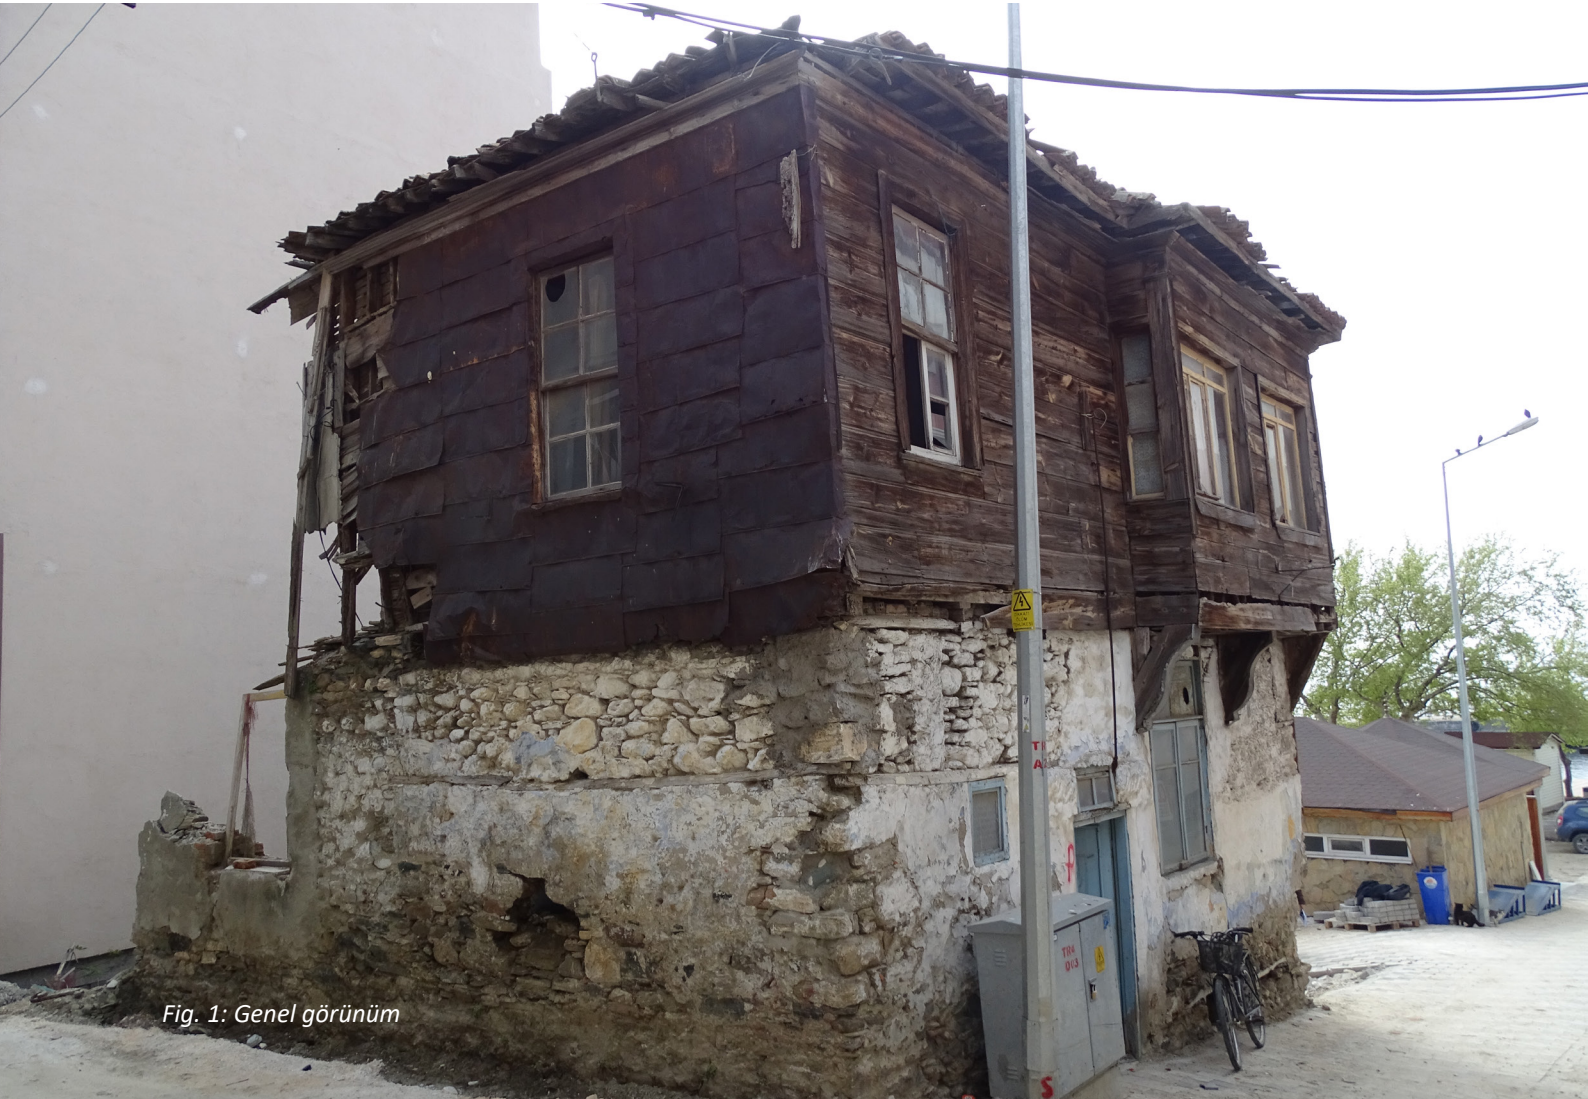
Fig. 1: Genel görünüm

Sokağı'na bakan batı cephesindeki tek kanatlı ahşap bir kapı ile girilir (Fig. 1). Giriş kapısının her iki yanında; kuzeydeki küçük ve kare biçimli, güneydeki ise çıkmanın altında kalan dikdörtgen formda ahşap pencereler bulunmaktadır. Birinci katın ahşap yalı baskı kaplamalı cephesinde, üç adet eliböğründe ile desteklenen kısmi bir çıkma vardır. Bu çıkma, cephenin sadece güney yarısında kurgulanmıştır; sokağa bakan iki adet penceresi ve kuzeye bakan bir yan penceresi bulunmaktadır. Bu cephenin kuzey yarısında ise, köşeye yakın bir noktada ahşap pervazlı ve giyotin doğramaya sahip bir adet pencere yer almaktadır. Cephe, duvar düzleminden dışarı taşırılmış çatı saçağı ile sona ermektedir.

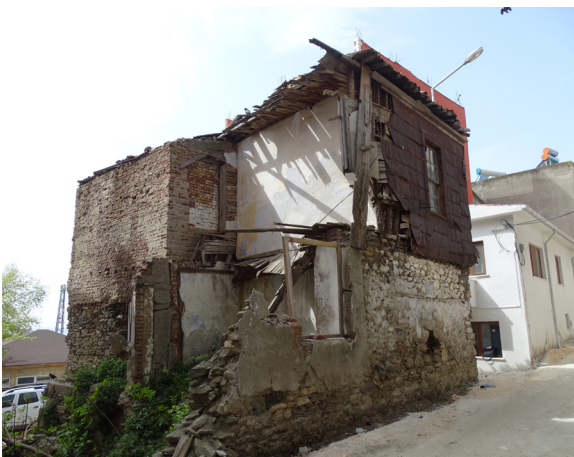
Şehit Ömer Caddesi'ne bakan kuzey cephesi ile ilgili olarak, yapının kuzeydoğu köşesindeki kısmi göçme nedeniyle, bu köşede yapı ve cephe sınırları tam olarak belirlenememiştir (Fig. 2). Kargir zemin kat cephesinde, kuzeydoğu köşesine yakın bir noktada bir adet pencere açıklığı bulunmaktadır. Bu pencere, çalışma konusu olan yapıya veya bugün yerinde olmayan bitişik komşu yapıya ait olabilir. Üst kotta, yapının özgün ahşap cephesi profilli çatı saçak silmesine kadar niteliksiz sac kaplama ile kaplanmıştır. Sac kaplama, doğrudan yalı baskı kaplama üzerine çakılmıştır. Sac kaplamanın düştüğü bölümlerde özgün karkas sistemi görülebilmektedir. Cephenin merkezinde bir adet giyotin doğramalı pencere bulunmaktadır.

Yapı hasarlıdır ve çatı oldukça harap durumdadır. Yağmur suyu, yapının içerisine girmektedir ve yapıdaki bozulma sürecini hızlandırmaktadır. Yapının kuzeydoğu köşesindeki strüktürel sorunlar bu alanda kısmi göçme yaşanmasına neden olmuştur. Yapının, geçmişte farklı dönem ve ölçeklerde müdahale gördüğü, cephelerde ve iç mekamlarda özgün yapı elemanları ve oranlarının zaman içinde değişime uğradığı, olasılıkla ihtiyaçlara bağlı olarak yapının güneydoğu köşesinde iki katlı niteliksiz bir kargir ekin inşa edildiği anlaşılmaktadır.

Fig. 2: Kuzey cephe

Yapı ağır hasarlıdır; toptan göçmenin engellenmesi için acil önlemlerin alınması gereklidir. Koruma önlemlerinin alınmaması halinde yapının kısa süre içinde yok olması kaçınılmazdır. Bu nedenle, mimari belgeleme çalışmalarının ivedilikle başlatılarak yapı yıkılmadan önce olabildiğince çok verinin elde edilmesine gayret edilmelidir. Bilgilendirme tabelası ve önlem koridorlarıyla çevrede oluşabilecek hasarın ve zararın önüne geçilebilir. Özellikle binanın gündelik uğrak yerlerinden olan cami ve alışveriş merkezine yakınlığı bu sorunun ivedilikle çözümünü gerektirmektedir.
