# Kamil Kanat Evi

Gamze Özmertyurt

| Marmara ilçesi, Asmalı Mahallesi,<br>Köyiçi mevki | İnşa dönemi / yılı: Geç 19. yüzyıl |
| Tescil tarihi ve numarası: Bursa KTVKBBK 15.01.1996 - 4904 | Mülkiyet durumu: Özel mülkiyet |

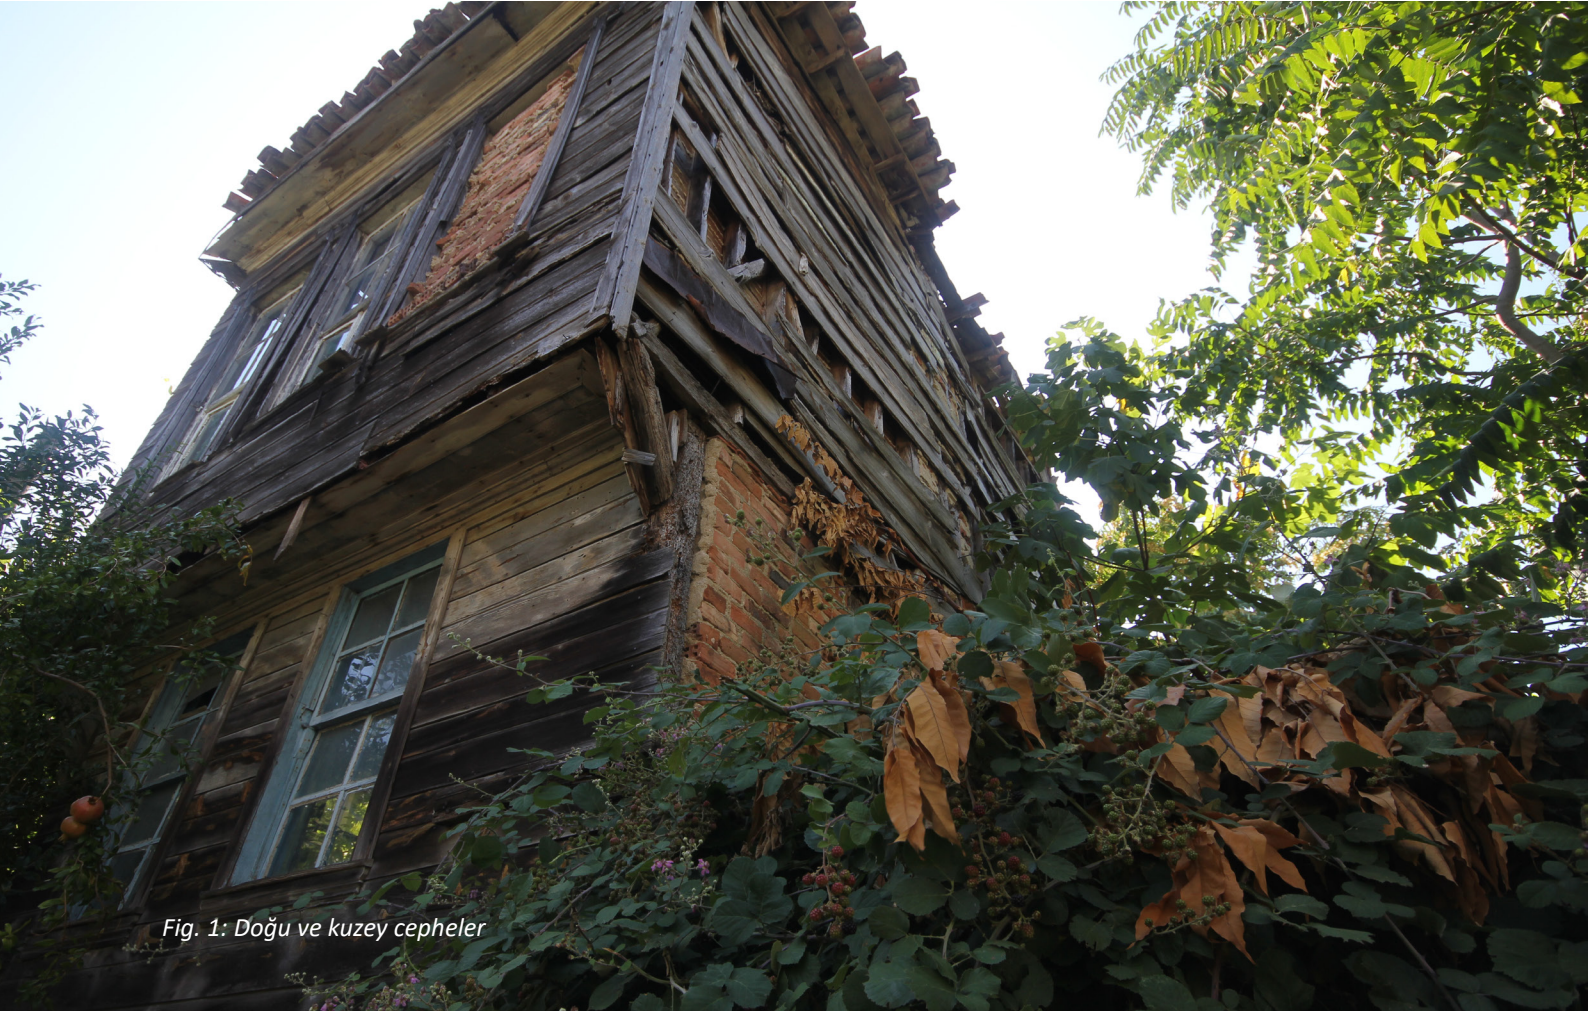
Fig. 1: Doğu ve kuzey cepheler

Kuzey cephesi, tamamen sağır tutulmuştur (Fig. 1). Göze çarpan tek detay zemin kattan itibaren yükselmeye ve çıkıntı yapmaya başlayan ocağın bacası olarak gösterilebilir.

Doğu cephesinde ise zemin kata ait bir adet üç bölmeli, birinci katta iki ve ikinci katta biri iptal edilmiş üç adet ahşap giyotin pencere bulunmaktadır (Fig. 1). Güney cephede başlayan çıkma, doğu cephesinde yaklaşık 40-50 cm'yi bulmaktadır.

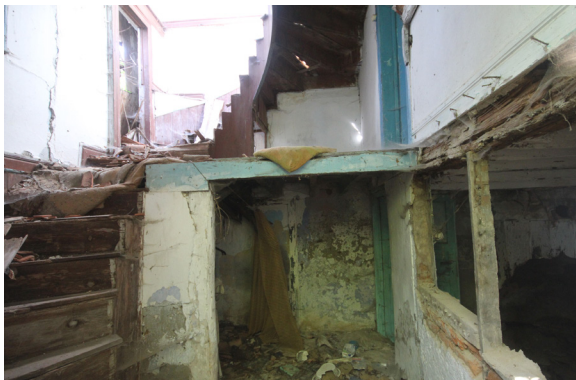
Yapının girişinin sağlandığı güney cephesinde giriş kapısı mevcut cephenin batı bölgesine yakın açılmaktadır. Girişte "L" planında taşlık mekanı karşılamaktadır (Fig. 2). Daha önce evde yaşayanların anlattıklarına göre bu mekan zeytincilikte kullanılmıştır. Taşlık mekanından bir kapıyla geçilen mutfak

Fig. 2: Taşlık mekânı, sağda mutfak, üstte birinci kat sofası

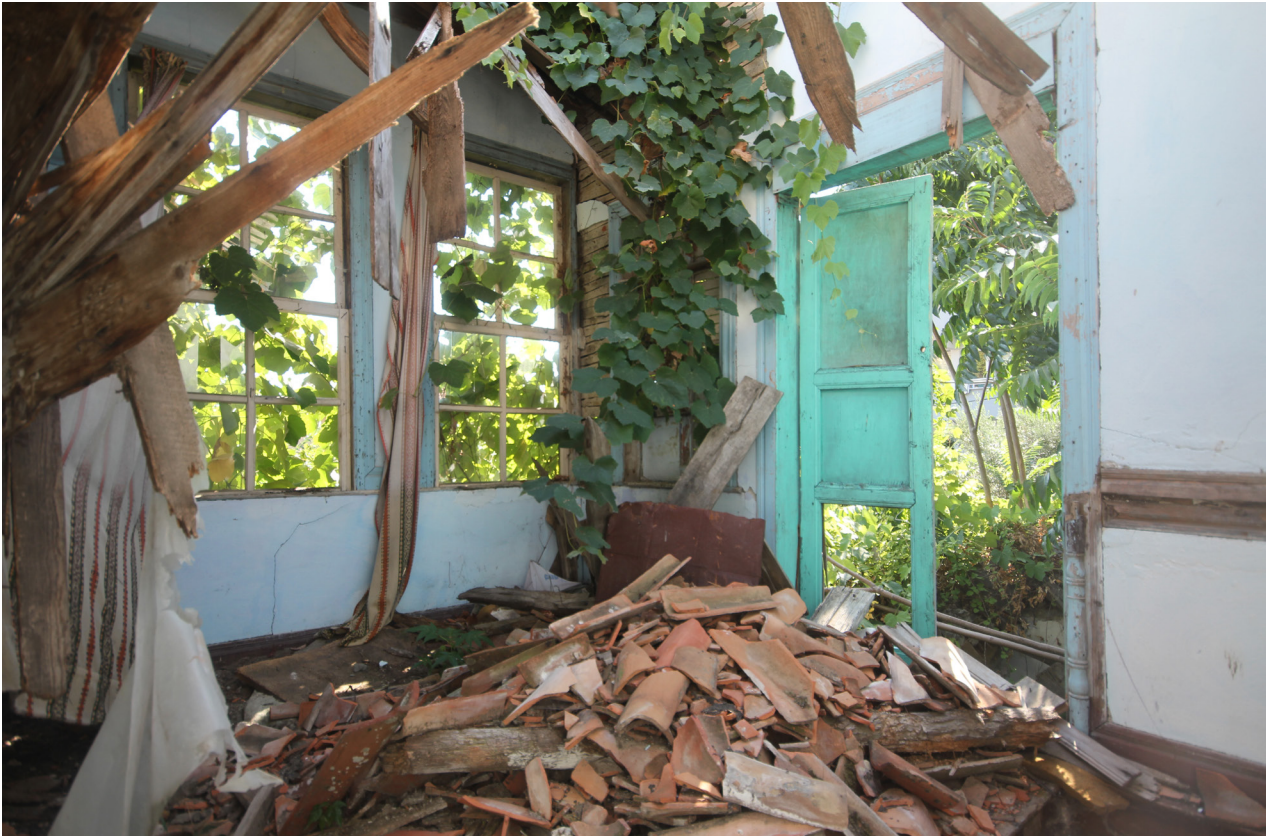
Birinci kat holün kuzeyinde üst kata çıkan dönerli ahşap merdiven bulunmaktadır. İkinci kata çıkıldığında merdiveni karşılayan sofa, oda gibi düzenlenmiş dikdörtgen plan şemalıdır (Fig. 3). Kapalı iç sofanın doğusunda bir oda batısında ise bir adet raflı niş ve şimdi dışarıya açılan çift kanatlı yeşil boyalı ahşap kapı bulunmaktadır. Bu kapının yıkılmış olan odaya geçişi sağladığı düşünülmektedir. Sofanın güneye bakan duvarında iki adet ahşap giyotin pencere bulunmaktadır. Sofanın çatısı kısmen çökmüştür, dış etkilere açıktır. Sofadan geçilen doğudaki odanın tüm duvarları, ahşap pencereleri ve kapısı da yeşile boyanmıştır. Odanın doğu duvarındaki üç giyotin pencereden kuzeydeki tuğla örülerek kapatılmıştır. Kimi yerlerde tamamen boya dökülmüş bağdadi duvar açıkta görülmektedir.

Fig. 3: İkinci kat sofa mekanı ve bugün mevcut olmayan batı mekana açılan ahşap kapı

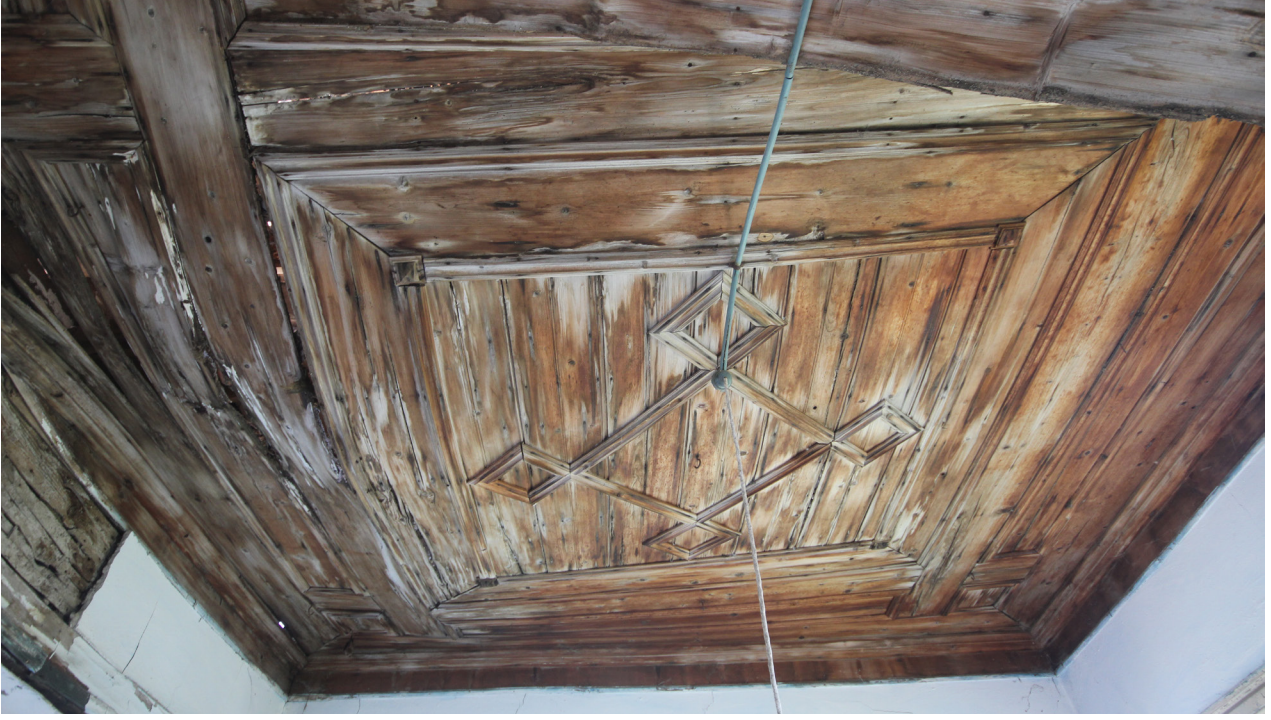
Fig. 4: İkinci kattaki çıtakâri bezemeli tavan

Bu odanın ahşap tavanı çıtakâri tekniğinde geometrik bezemelidir (Fig. 4). Bu odadaki yoğun bitkilenmeler, iç mekânda pencere ve kapı kasalarına, zemin döşemesine dair belli bölgelerde detaylara erişimi engellemiştir.

Özellikle ikinci kattaki bezemeli tavan çürümenin çatıda başlamış olmasından dolayı daha büyük tehlike altındadır. Bu durumlar sorun oluştursa da en büyük sıkıntı yapının kullanım dışı kalarak bakımsızlık halidir.

Bu tescilli yapı bakımsızlık nedeniyle tehdit altındadır. Daha önce burada ikamet eden aileler yapının doğusu ve güneyindeki parsel betonarme birer apartman inşa ettirerek yeni dairelere taşınmıştır. Yapının hâlihazırda çatısı hasarlı olup bina içinde yer yer bitkilenme ve çürümelerin gözlenmesi dış hava şartlarından korumada çatının yetersiz kaldığını göstermektedir. En kısa zamanda koruyucu bir çatı yapılarak geçici müdahale sağlanmalıdır. Ahşap taban ve tavan döşemelerinin ve pencerelerin ve merdivenlerin yenilenmesi gereklidir. Yapıda ahşap konstrüksiyonun yenilenerek güçlendirilmesi ve sağlamlaştırılması gereklidir. İvedilikle restorasyon projesi yapılarak yapının özgün haline uygun şekilde yenilenmesi ve sağlıklılaştırılması gerçekleştirilmelidir. Aksi takdirde kısa zaman sonra yapının yok olması kaçınılmazdır. Ek olarak restorasyon sonrası yapıya bilgi levhalarının konulması ve bu sayede farkındalık yaratılması ziyaretçi potansiyelini de arttıracaktır.
