# Tınaz Ailesi Evi

Mustafa Akçaöz, Emre Kishalı

| Marmara ilçesi, Asmalı Mahallesi,<br>Köyiçi mevki | İnşa dönemi / yılı: 1870 |
| Tescil tarihi ve numarası: Bursa KTVKBBK 15.1.1996 - 4904 | Mülkiyet durumu: Özel mülkiyet |

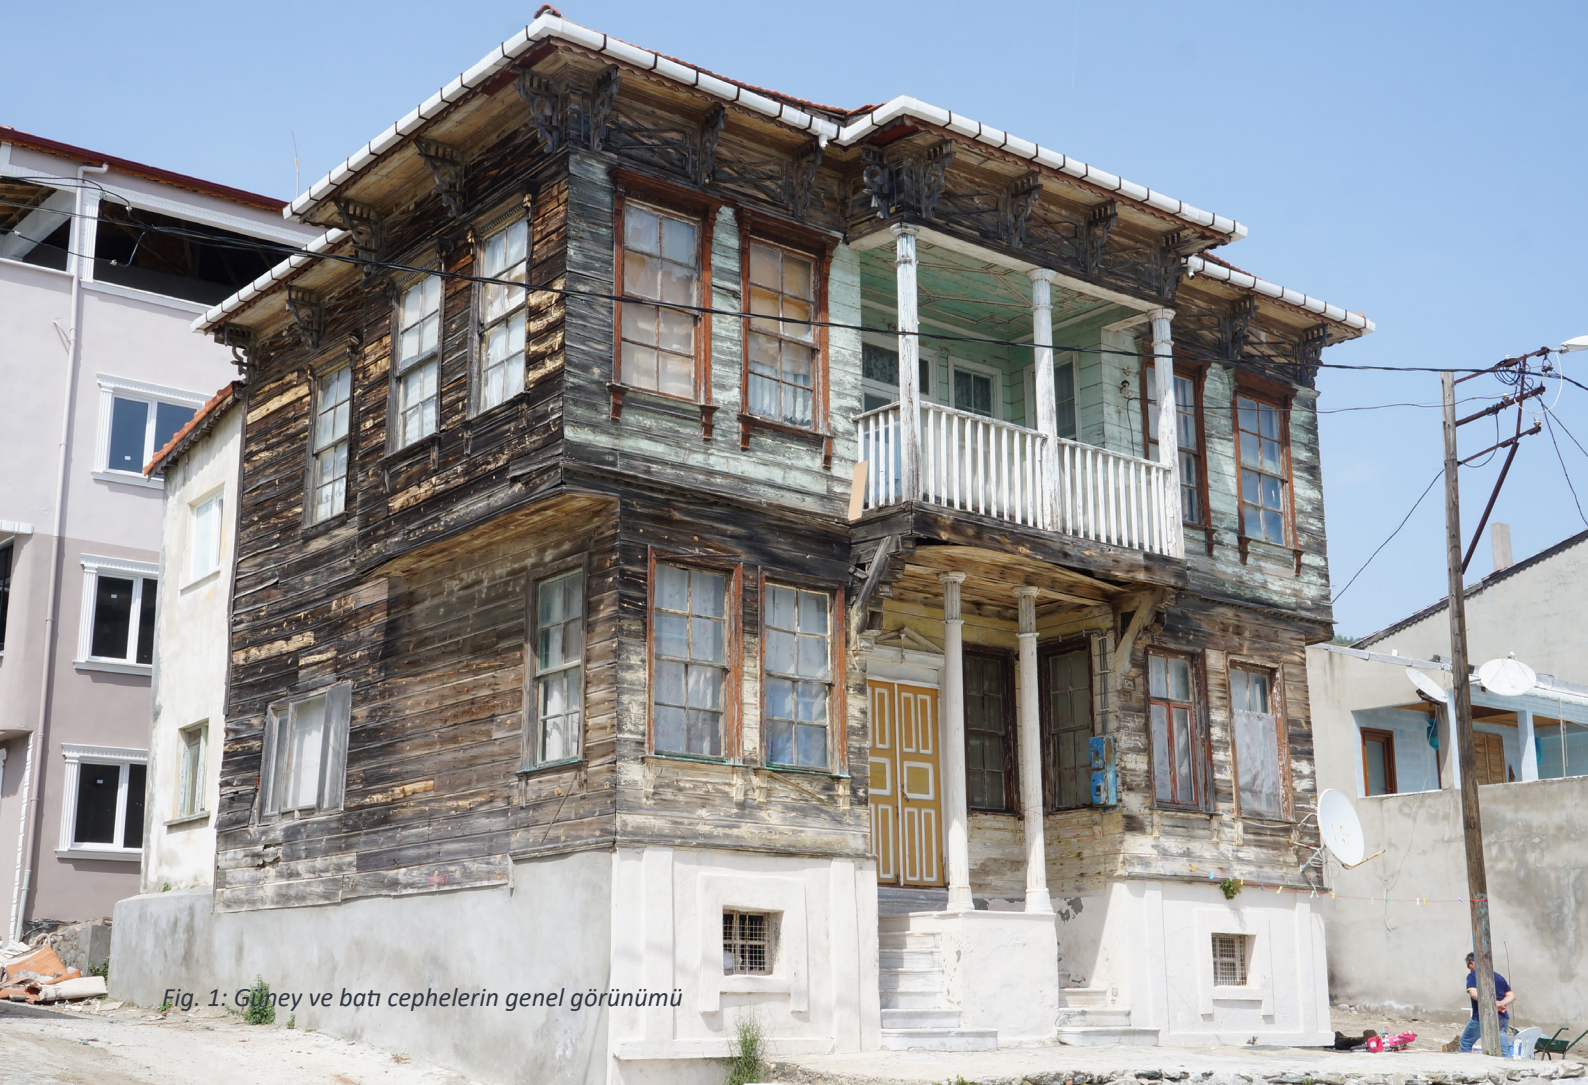
Fig. 1: Güney ve batı cephelerin genel görünümü

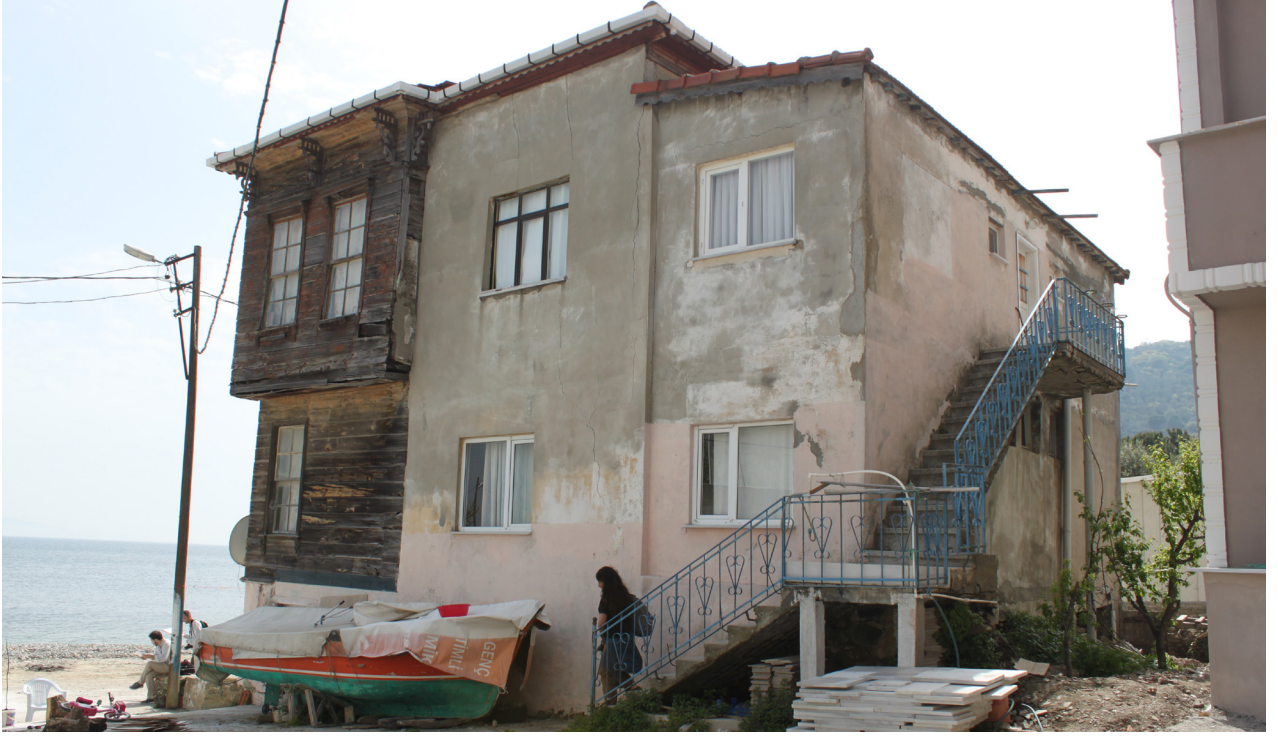
Fig. 2: Doğu cephe ve kuzeydeki betonarme ek

yapılan onarımlar binanın bazı bölümlerinin orijinallliğini kaybetmesine sebep olmuştur. Katlar arasında bağlantı sağlayan merdiven kaldırılmıştır. Kuzey cephede duvarın belli bölümleri kaldırılarak, evi kuzeye doğru genişleten betonarme ek yapılmıştır. Ek yapının üst katında eksene açılan kapı ve

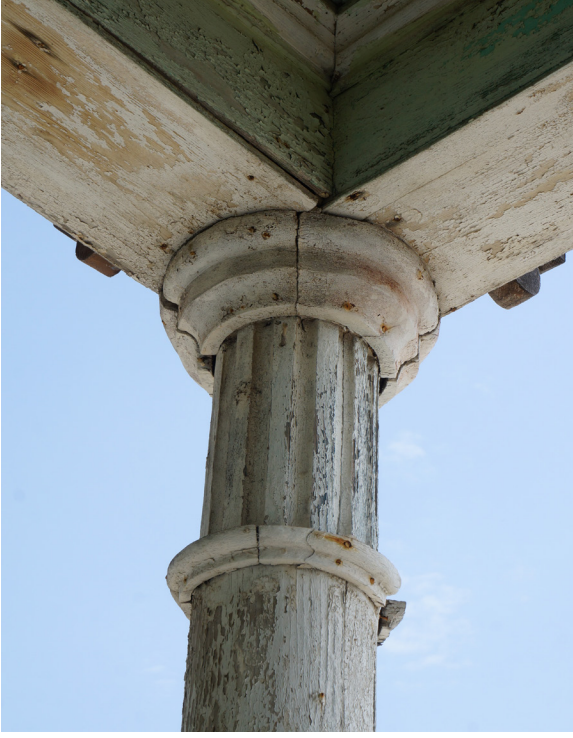
Fig. 3: Balkon dikme detayı

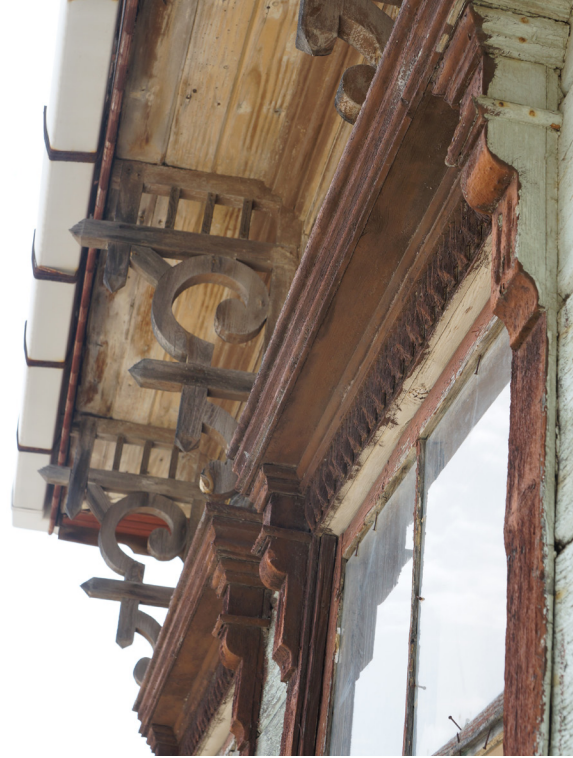
Fig. 4: Saçak konsol detayı
