# Ulu Ailesi Evi

| Marmara ilçesi, Ekinlik Mahallesi | İnşa dönemi / yılı: 26 Haziran 1827 |
| Tescil tarihi ve numarası: Bursa KTVKBBK 18.08.1990 - 1297 | Mülkiyet durumu: Özel mülkiyet |

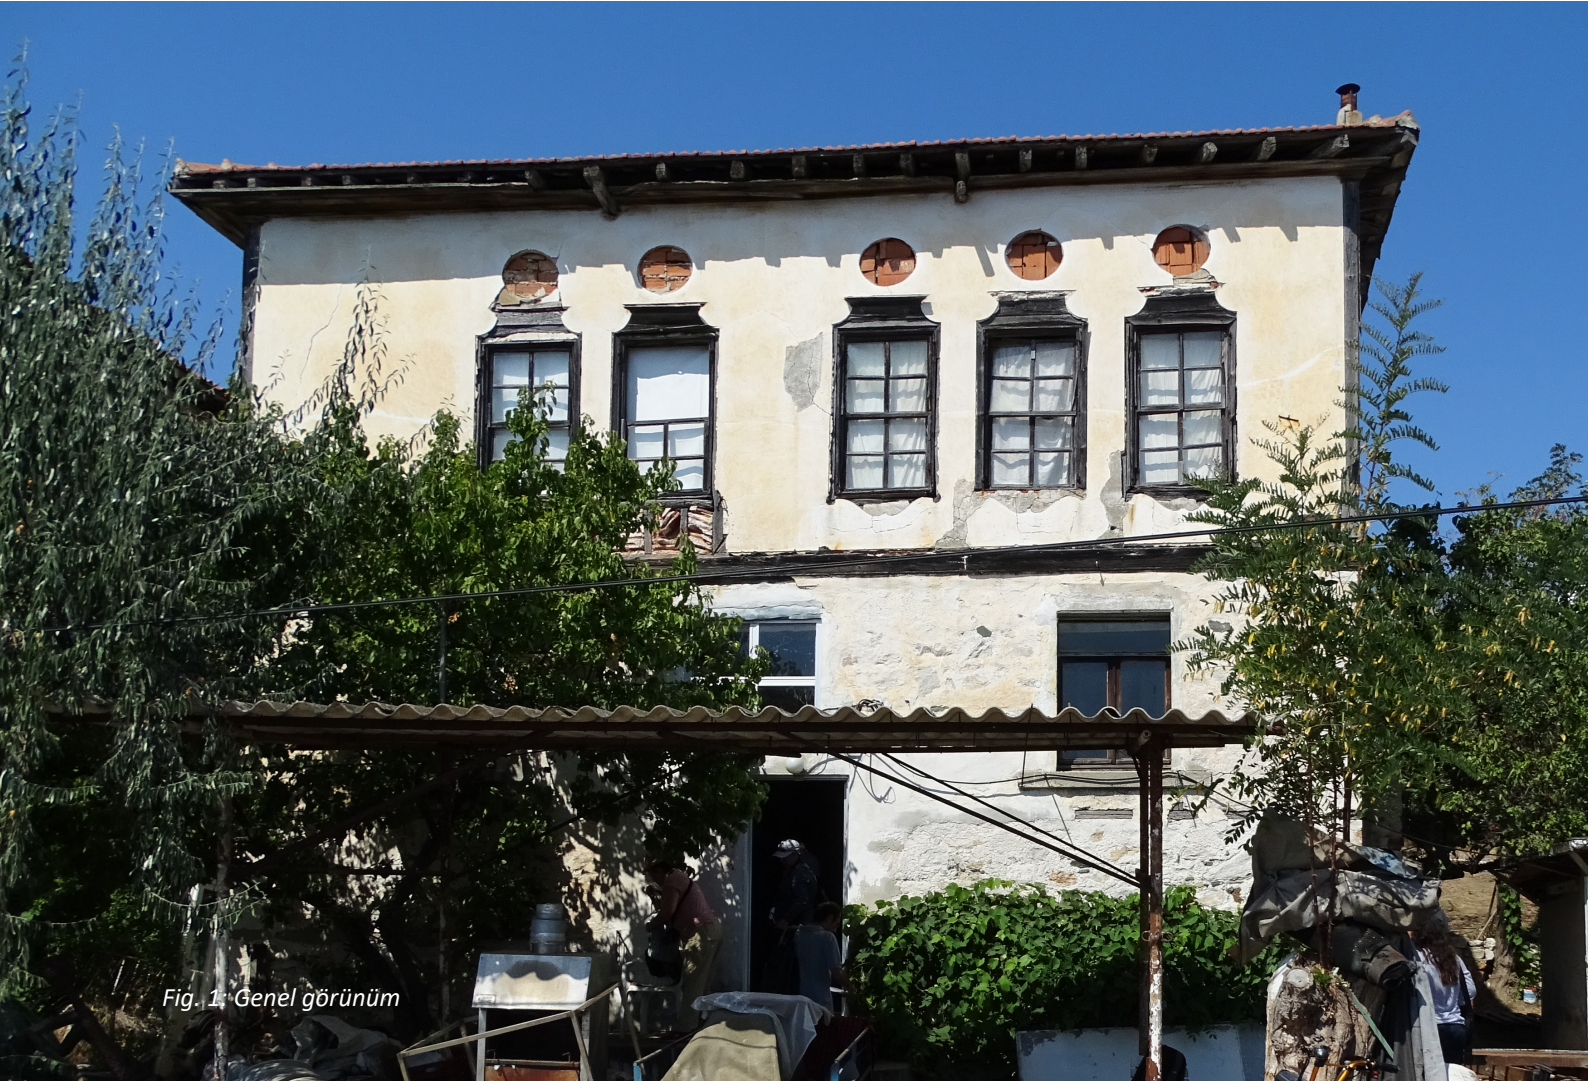
Fig. 1: Genel görünüm

Marmara Denizi'ne bakan güney cephesi aynı zamanda yapıya girişi de karşılamaktadır (Fig. 1). Doğu ve batısında ise biri müdahale görmüş betonarme birer yapı bulunmaktadır. 10,89x9,84 m'lik zemin alanıyla kareye yakın dikdörtgen plan şemasına sahiptir. Yapı parseli, kıyıya 30 m mesafede, kuzeyden güneye alçalan eğimli bir arazidedir. Bina, parselin batı kenarındadır.

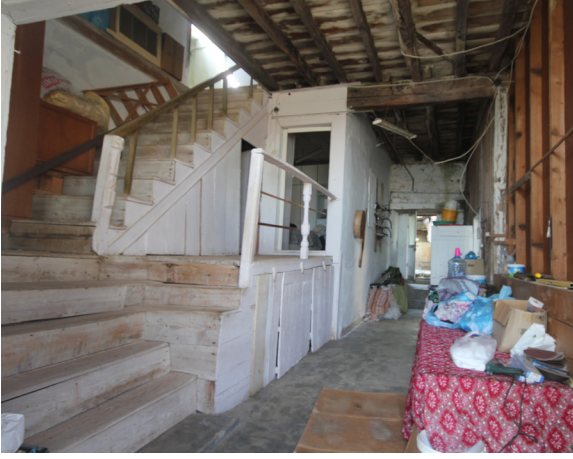
Fig. 2: Zemin kat taşlık mekanı

Zemin kat kuzey-güney doğrultuda uzanan taşlık mekanına açılmaktadır (Fig. 2). Zeminin üzeri daha sonra şap dökülerek düzeltilmiş olduğundan orijinalde ne şekilde olduğu bilinmemektedir. Taşlık mekânının her iki ucunda da yapıya girişin sağlandığı kapılar bulunmaktadır. Duvarlar taş olduğu için yaklaşık 90-100 cm kalınlığındadır. Tavan yatay ve dikey olarak üst üste oturulmuş ahşap elemanlarla geçilmiştir. Taşlık mekanının solunda üst kat ile bağlantıyı sağlayan "L" merdiven bulunmaktadır. Bu merdivenin ilk dört basamaktan sonrası kot olarak yaklaşık 70 cm yükselerek bir geçiş oluşturmakta ve buradan da merdiven altındaki kiler mekanına geçilmektedir. Taşlık mekanının sağında ise kuzey kapısına yakın tarafta bir mutfak bulunmaktadır. İçerisinde ocağın bulunduğu mutfaktan dört-beş basamak çıkılarak dikdörtgen plan şemalı başka

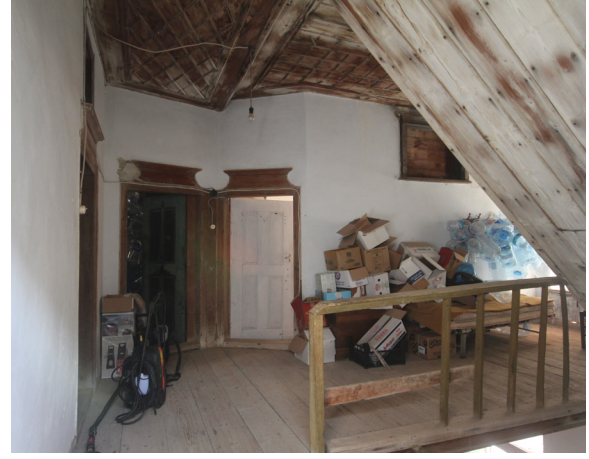
Fig. 3: Sofanın kuzey ucu

Üst kata çıkan merdiven ahşaptır. Merdiven korkulukları da özgün ahşaptır ve üzerleri beyaz boya ile kaplanmıştır. Üst katta çıkılan sofa, dış sofa düzenindedir (Fig. 3). Sofanın tavanı çıtakâri ile süslenmiştir. Sofanın doğu duvarında bir ikonalık bulunmaktadır. Sofanın güneybatısında iptal edilmiş bir pencere açıklığı ve artık mevcut olmayan ikinci

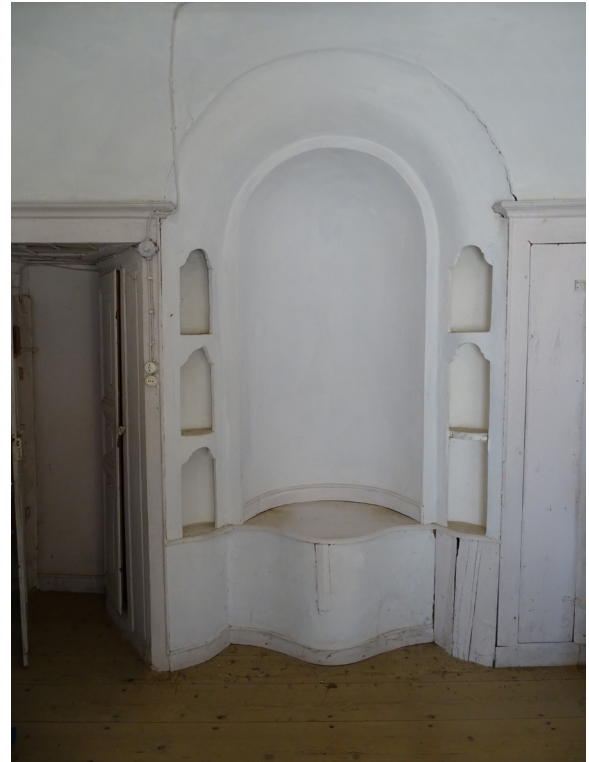
Fig. 4: Üst kat güneydoğu odadaki niş ve raf düzenlemesi
