# Ekinlik Rum Kız Okulu

*Emre Kishalı, Ioannis Papachristou*

| Marmara ilçesi, Ekinlik Mahallesi | İnşa dönemi / yılı: 1911 |
| Tescil tarihi ve numarası: <b>Bursa KTVKBBK 18.08.1990 - 1297</b> | |

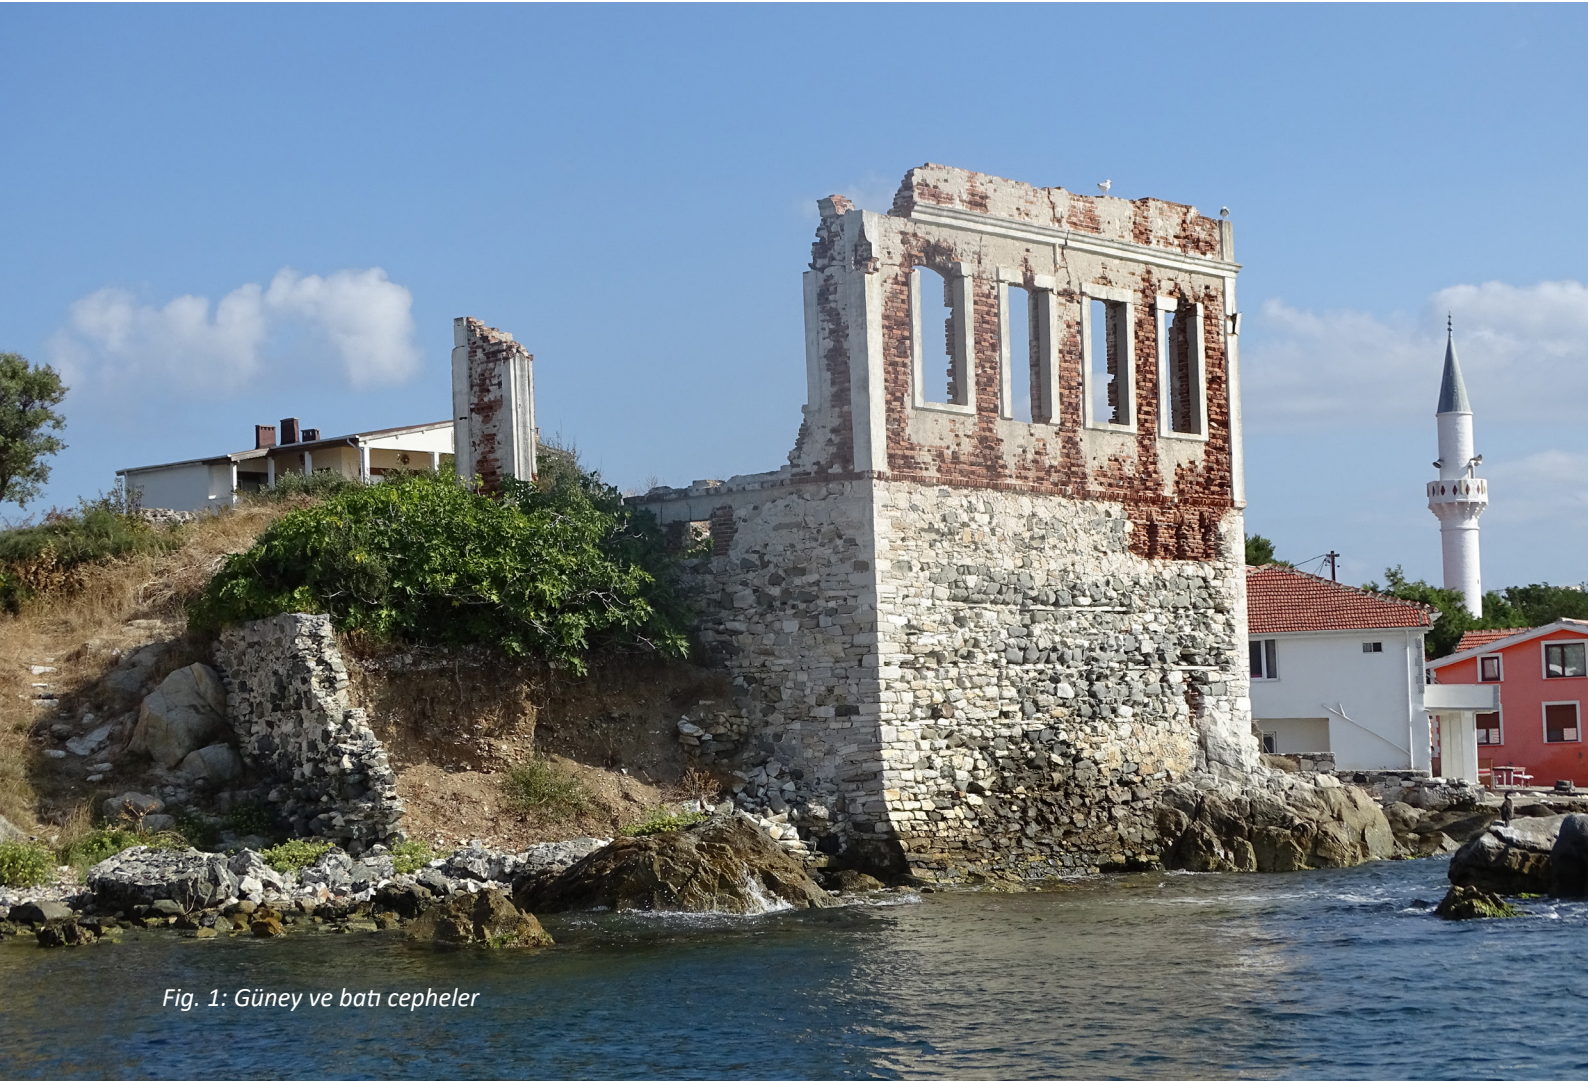
Fig. 1: Güney ve batı cepheler

Günümüze en iyi korunmuş halde ulaşan denize bakan güney cephe incelendiğinde bodrum kat seviyesinde doğuya yakın kenarda bulunan üç adet kemerli küçük pencere görülmektedir (Fig. 1). Zemin katta ise 120 cm genişliğinde çevresi söve ile kaplanmış dört adet pencere bulunmaktadır. Bodrum kat ile zemin kat arasında dışarıya taşırılmış tuğla elemanlardan oluşan kat silmesi görülmektedir. Zemin kat ve birinci kat arasında ise üç adet yatay kuşak profil ile oluşturulmuş farklı bir kat silmesi bulunmaktadır.

Zemin kat yığma duvarlardan güney cephesi ayakta iken diğer cephelerin duvarları büyük oranda yıkılmıştır. Bodrum kat dış ve ara duvarlar mevcuttur. Yapının özgün olarak günümüze ulaşmış güney cephesinde malzeme kaybı ve yapısal çatlaklar görülmektedir. Yapıya giriş kontrolsüzdür ve çevresinde herhangi bir bilgilendirme tabelası bulunmamaktadır. Bitkilenme, özellikle bodrum katta yoğunlaşmıştır ve yapı çevresine dağılmaktadır.

Yapının günümüze ulaşan bölümleri için sağlamlaştırma müdahale biçimi önerilmektedir. ICOMOS Türkiye Mimari Mirası Koruma Bildirgesi'ne göre sağlamlaştırma "Kültür varlığının bozulma sürecinin engellenmesi/yavaşlatılması amacıyla malzemesinin ve/veya taşıyıcı sisteminin dayanımının artırılması, mevcut fiziksel ve mekanik özelliklerinin iyileştirilmesi işlemleridir" şeklinde tanımlanır. Özgün yapı elemanları büyük oranda kaybolan yapıların bütünlemesi tartışmalı bir durumdur. Özellikle hasar görebilirliği yüksek güney cephesinin kutu davranışını, özgün malzeme ile bütünleyerek yeniden kurgulamak tasarım/koruma sorunsalı olarak görülmektedir.

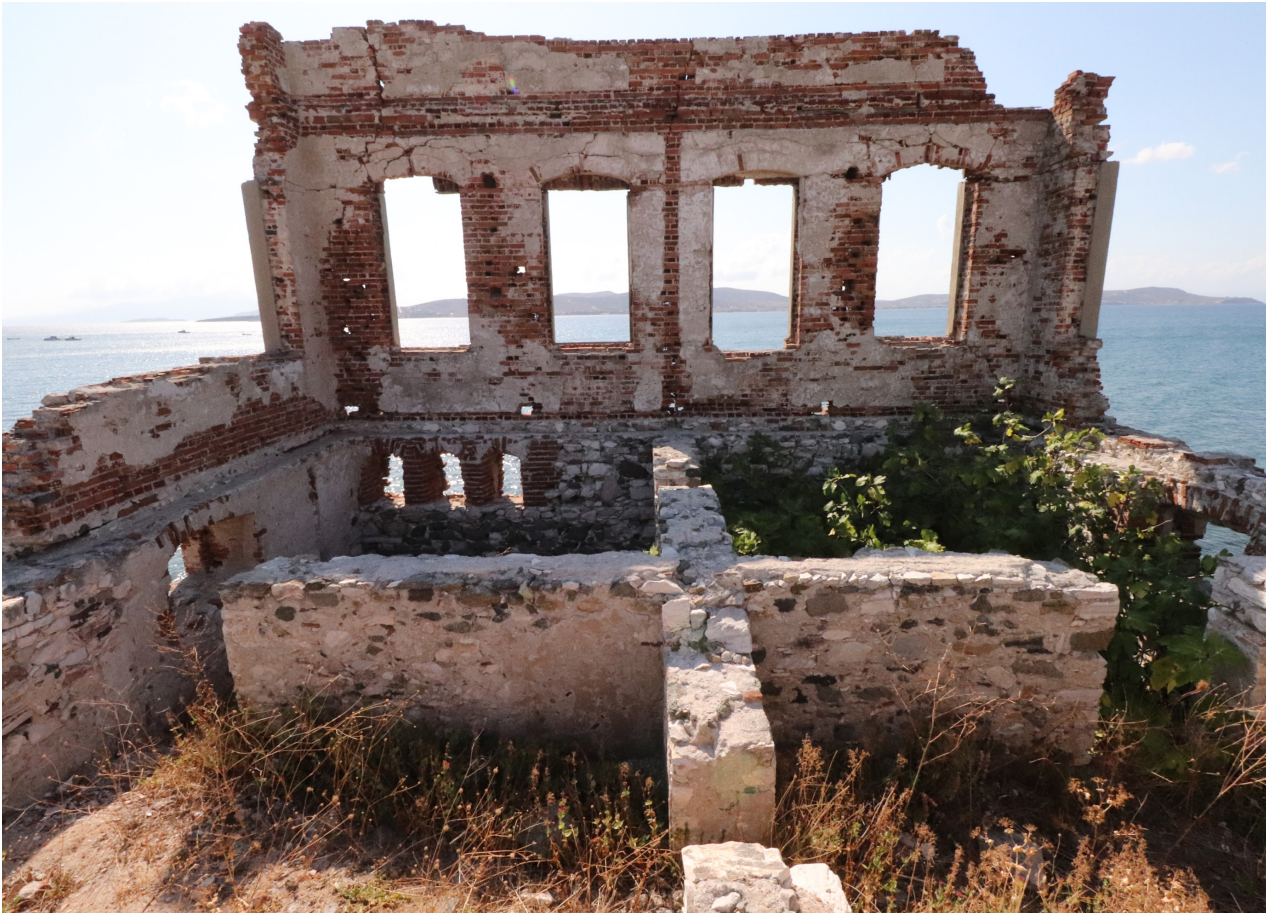
Fig. 2: Bodrum kat ara duvarlar ve zemin katın güney duvarı, kuzeyden görünüm

Alan çalışmasında bodrum kat incelenmiş olup kuzey duvar kalınlığı yaklaşık 81-82 cm olarak tespit edilmiştir (Fig. 2). Ara duvarların kalınlığı ise 52~55 cm arasında değişmektedir. Bodrum kat mekânından, zemin kata geçerken yığma yapı malzemesi farklılaşmaktadır. Moloz taş yığma duvar, zemin kat döşeme seviyesinde 30 cm incelemeler üstünde altı delikli tuğladan yapılmış yığma duvarları taşımaktadır. Duvar örgüsü 20x9,5x6,5 cm boyutlarındaki tuğlaların iki düz tuğla sıra üstüne bir düz iki yarım sıra şeklinde dizilmesiyle oluşturulmuştur. Bodrum kattan zemin kata geçişlerde 22x10x6 cm ölçülerine sahip dolu tuğlaların 4 cm dışarıya taşırılarak oluşturulmuş kat silmeleri dikkat çekmektedir.

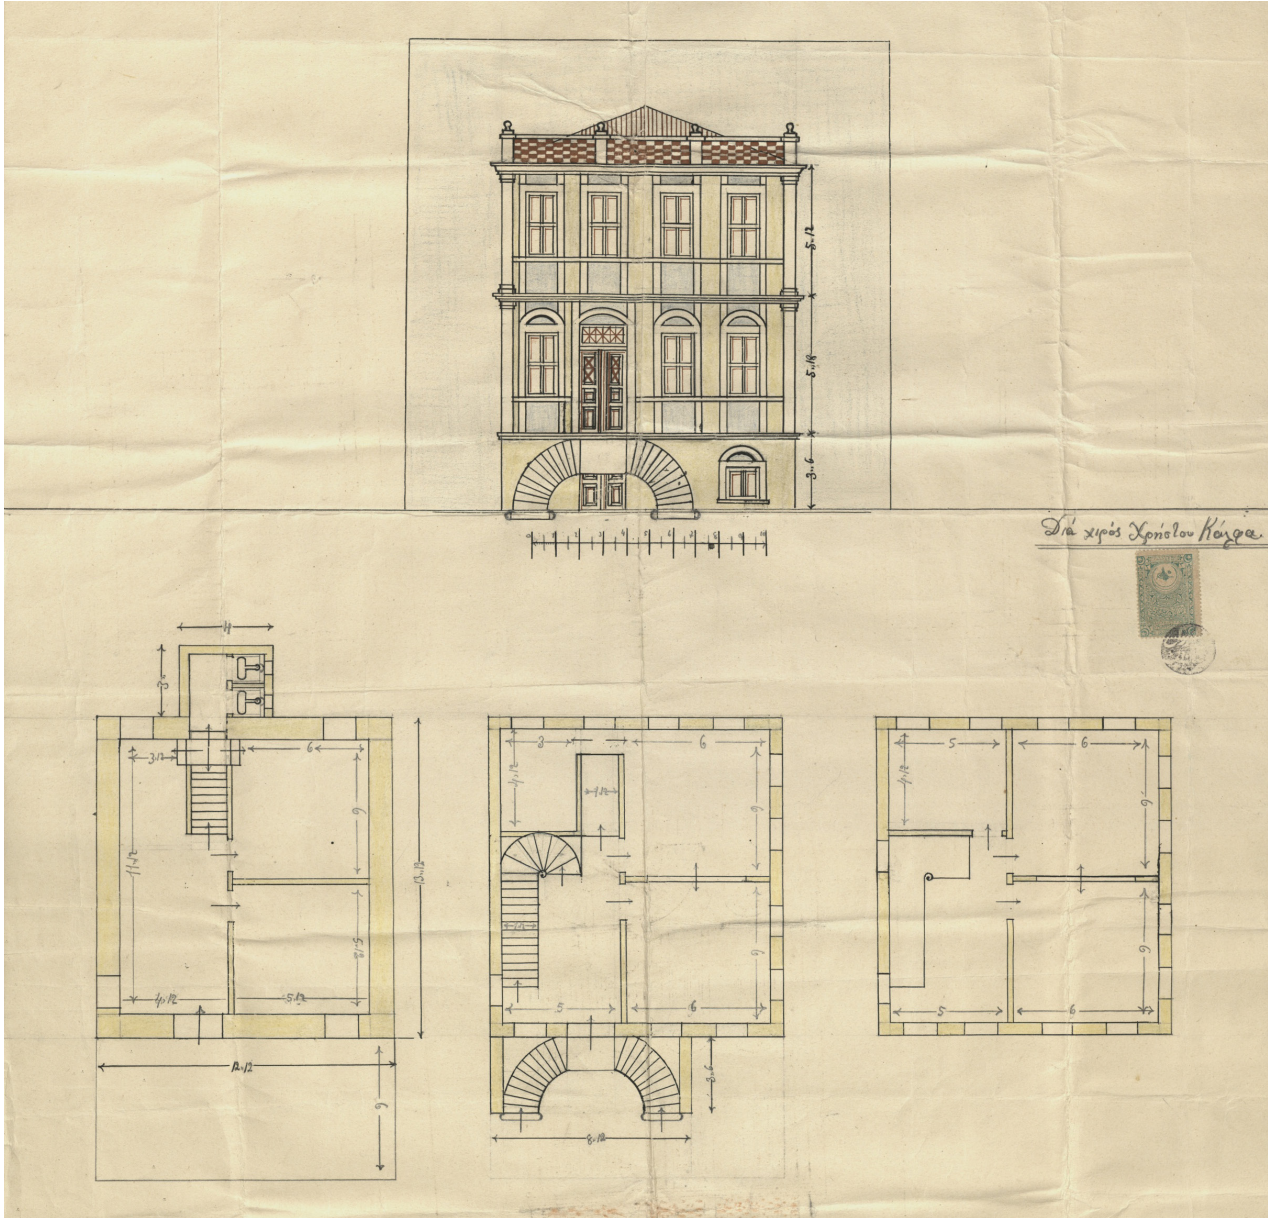
Fig. 3: Yapının çizimleri (İ.MF 19/3)
