# Eski ‘Yahudi’ Dükkanı

Umut Almaç, Mustafa Akçaöz

| Marmara ilçesi, Merkez Mahallesi | İnşa dönemi / yılı: 19. yüzyıl |

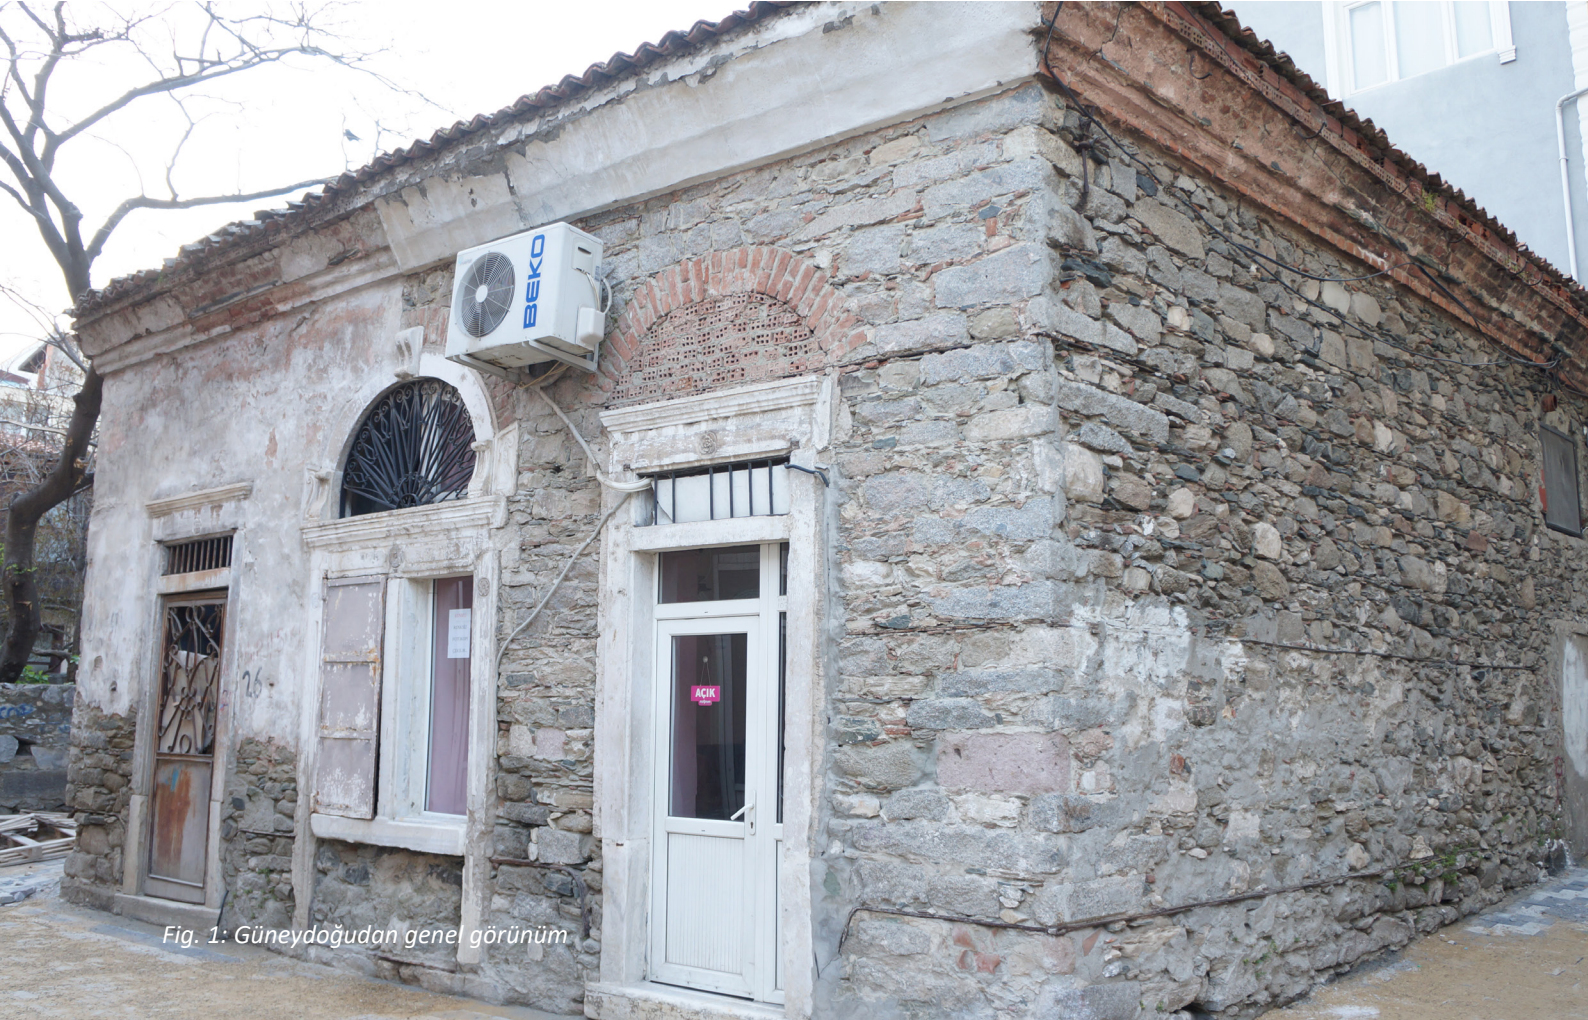
Fig. 1: Güneydoğudan genel görünüm

Yapının, Şehit Ömer Caddesi'ne bakan güney cephesi, her iki ticari mekana girişi sağlayan açıklıkların bulunduğu cephedir (Fig. 1). Binaya, kuzeyden çok katlı betonarme bir yapı bitişmektedir. Doğu ve batı cepheleri ise, sonradan açıldığı varsayılan açıklıklar dışında, özgün halinde herhangi bir kapı veya pencereye sahip olmadığı düşünülen sağır cephelerdir (Fig. 2). Yaklaşık 9 m genişliğindeki güney cephesi, simetrik düzene sahiptir; merkezde kemerli bir açıklık ve bu açıklığın her iki yanında ticari mekanlara girişi sağlayan düz atkılı açıklıklar bulunmaktadır. Cephe üzerinde yer yer günümüze ulaşabilen sıvalı bölümler, özgün halde cephelerin sıvalı olduğunu ifade etmektedir. Açıklıklar, profilli lento ve söveleri sıvalı duvar yüzeyinden hafifçe taşırılarak, vurgulanmıştır. Merkezdeki kemerli açıklığın kemer üzengi seviyesinin üzeri, doğal ışıktan faydalanmak için açık bırakılmış ve bu açıklığa ışınal geometride demir bir parmaklık yerleştirilmiştir. Üst kotta, yapının profilli çatı saçağı tüm cepheleri dolanmaktadır.

Güney cephede, tüm açıklıkların üzerinde tuğla kemerler bulunmaktadır (Fig. 1). Kenardaki düz atkılı açıklıkların üzerindeki bu kemerlerin, esasen hafifletme kemeri olduğu ifade edilebilir. Kemer ile düz atkı arasında kalan alan ise delikli tuğlalar (21x11x6 cm) ile doldurulmuştur. Açıklıklarda; eşik ve denizliklerde mermer, lento ve sövelerde ise doğal taş kullanılmıştır. Söveler, 3x3 cm boyutunda dolu kare demir elemanlarla alt yüzeylerinden desteklenmiştir. Yapının profil çatı saçağı, üst üste taşırılarak yerleştirilen tuğlalar ile inşa edilmiştir. Tuğla dizileri arasında tek sıra ince taş dizisi bulunmaktadır.

Yapının giriş cephesi olan güney cephesinde; duvar örgüsündeki değişimler, örgü içindeki demir kuşakta düzensizlikler ve açıklıklardaki detaylar, yapıya geçmişte müdahale edildiğini, mevcut cephe ve mekan düzeninin bu müdahalelerle ilişkili olabileceğini göstermektedir. Bu nedenle, özellikle koruma projesinin geliştirilmesi esnasında restitüsyon önerileri hazırlanırken yapıdaki izlere ve malzeme değişimlerine dikkat edilmesi önerilmektedir.

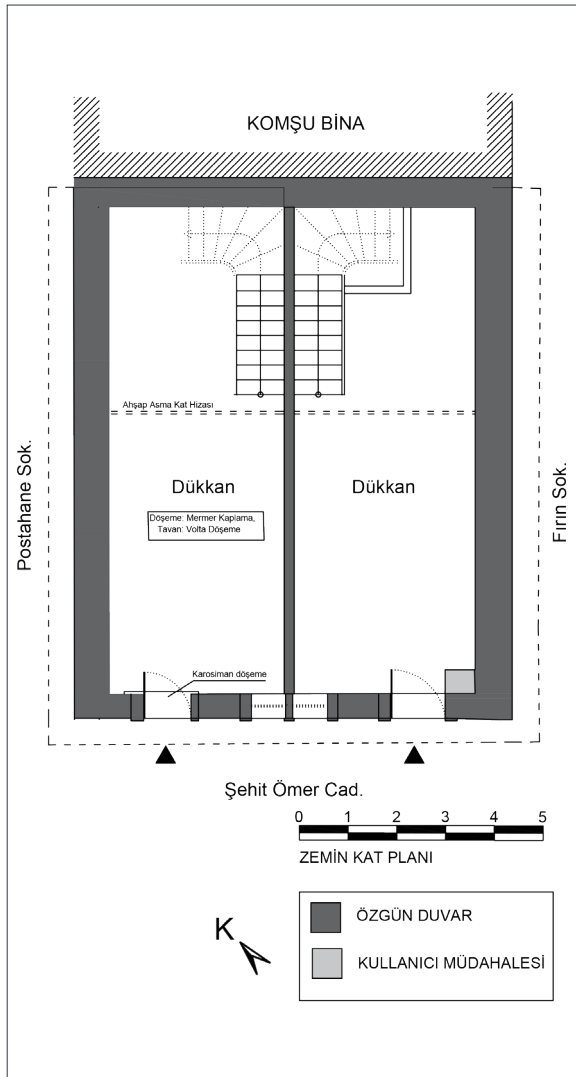
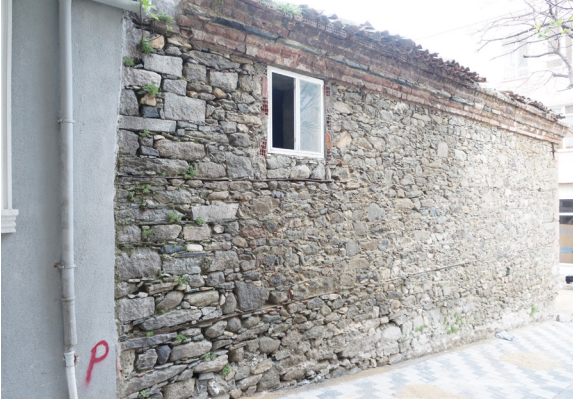
Fig. 2: Batı cephe

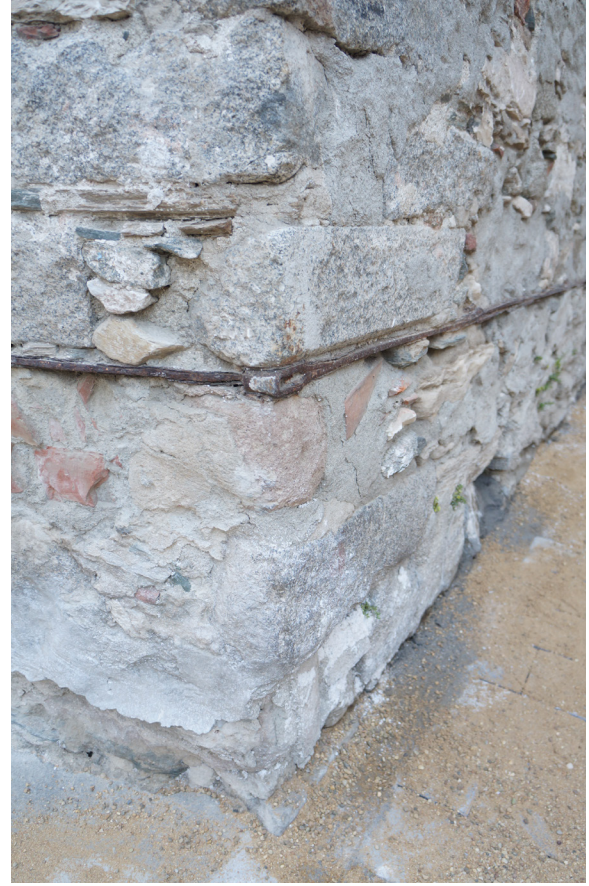
Fig. 3: Duvar örgüsü ve demir lama kuşak detayı

Yığma beden duvarlarında zeminden çatı saçağına kadar devam eden yapısal çatlaklar bulunmaktadır. Yapıyı kuşaklayan sistemin duvar köşelerindeki birleşim noktalarında önemli hasarlar bulunmaktadır.

Yığma duvarlarda tespit edilen yapısal çatlakların teşhis edilmesi ve uygun onarım önerilerinin hazırlanabilmesi amacıyla, restorasyon projesinin hazırlık sürecinde hasarların titizlikle belgelenmesi ve kültür varlıklarının onarımı konusunda deneyimli bir inşaat mühendisinden görüş alınması gerekmektedir. Mevcut hasarların, yakın gelecekte yapıda toptan göçmeye neden olmayacağı, ancak olası depremlerde bu hasarların büyüyebileceği anlaşılmaktadır.

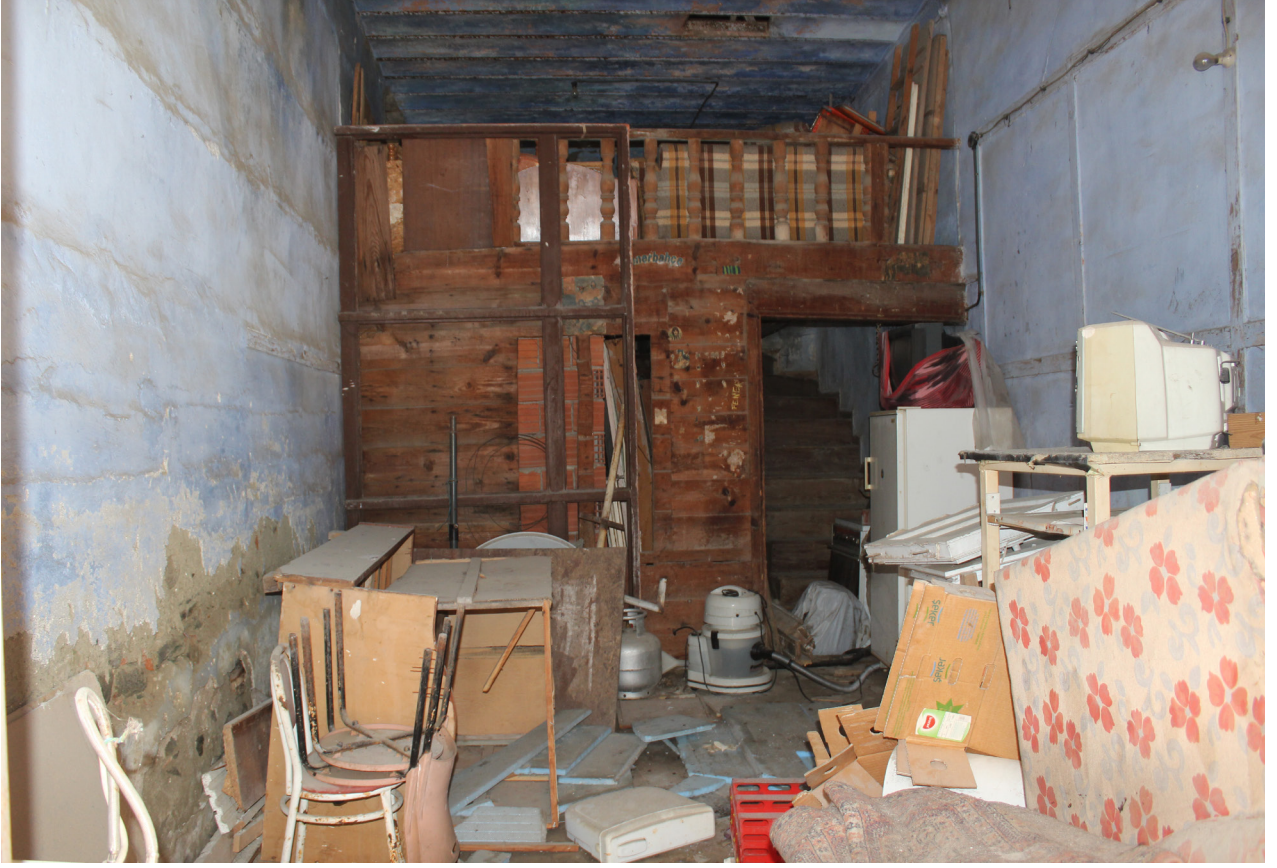
Yaklaşık 4,5 m kat yüksekliğine sahip mekanlar, volta döşeme ile örtülmüştür (Fig. 4). Volta döşeme putrellerinin (alt başlık genişliği 5 cm, profil yüksekliği yaklaşık 16 cm), doğu-batı ekseninde (kısa kenar) kullanıldığı ve kargir duvar içindeki yastık kirişine mesnetlendiği belirlenmiştir. Alaturka kiremit örtüye sahip ahşap kırma çatı ise, volta döşeme sistemi üzerindedir. Mekanın girişinde tabanı karosiman döşelidir (Fig. 5).

Yapının çatısı oldukça harap durumdadır. Yağmur suyu, yapının içerisine girmektedir. Bu nedenle, volta döşeme putrellerinde korozyon problemi büyümektedir.

Fig. 4: İç mekanın genel görünümü

851 numaralı parselde bulunan mağazanın kuzey duvarında hem zemin kotunda hem de asma kat kotunda kaçak kazı yapıldığı tespit edilmiştir. Yapının kullanılmaması ve başıboş kalması, yapıyı vandalizm kaynaklı hasarlara açık hale getirmektedir. Yapının mevcut durumunun belgelenmesi ve özgünlüğünü zedelemeyecek bir ticari işlevle tekrar kullanılmak üzere koruma projesinin hazırlanması gereklidir. Aksi taktirde yakın bir süre içinde yapının yok olma tehlikesi bulunmaktadır. Nihai projeler hazırlanana dek, yapının daha fazla zarar görmemesi için çatının ivedilikle elden geçirilmesi önerilmektedir.

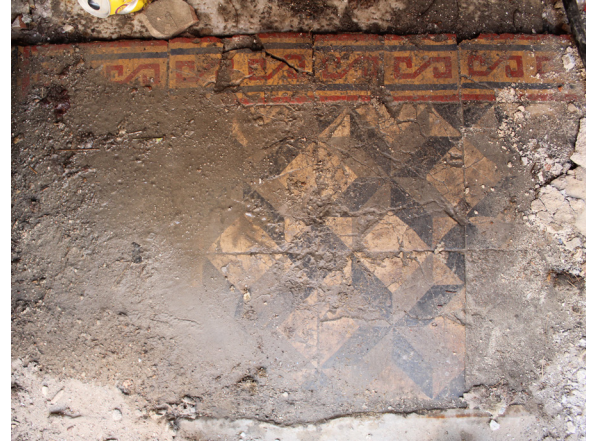
Fig. 5: Karosiman Döşeme
