# Güney Marmara Adaları Yel Değirmenleri

*Gizem Erten, Umut Almaç, Emre Kishalı*

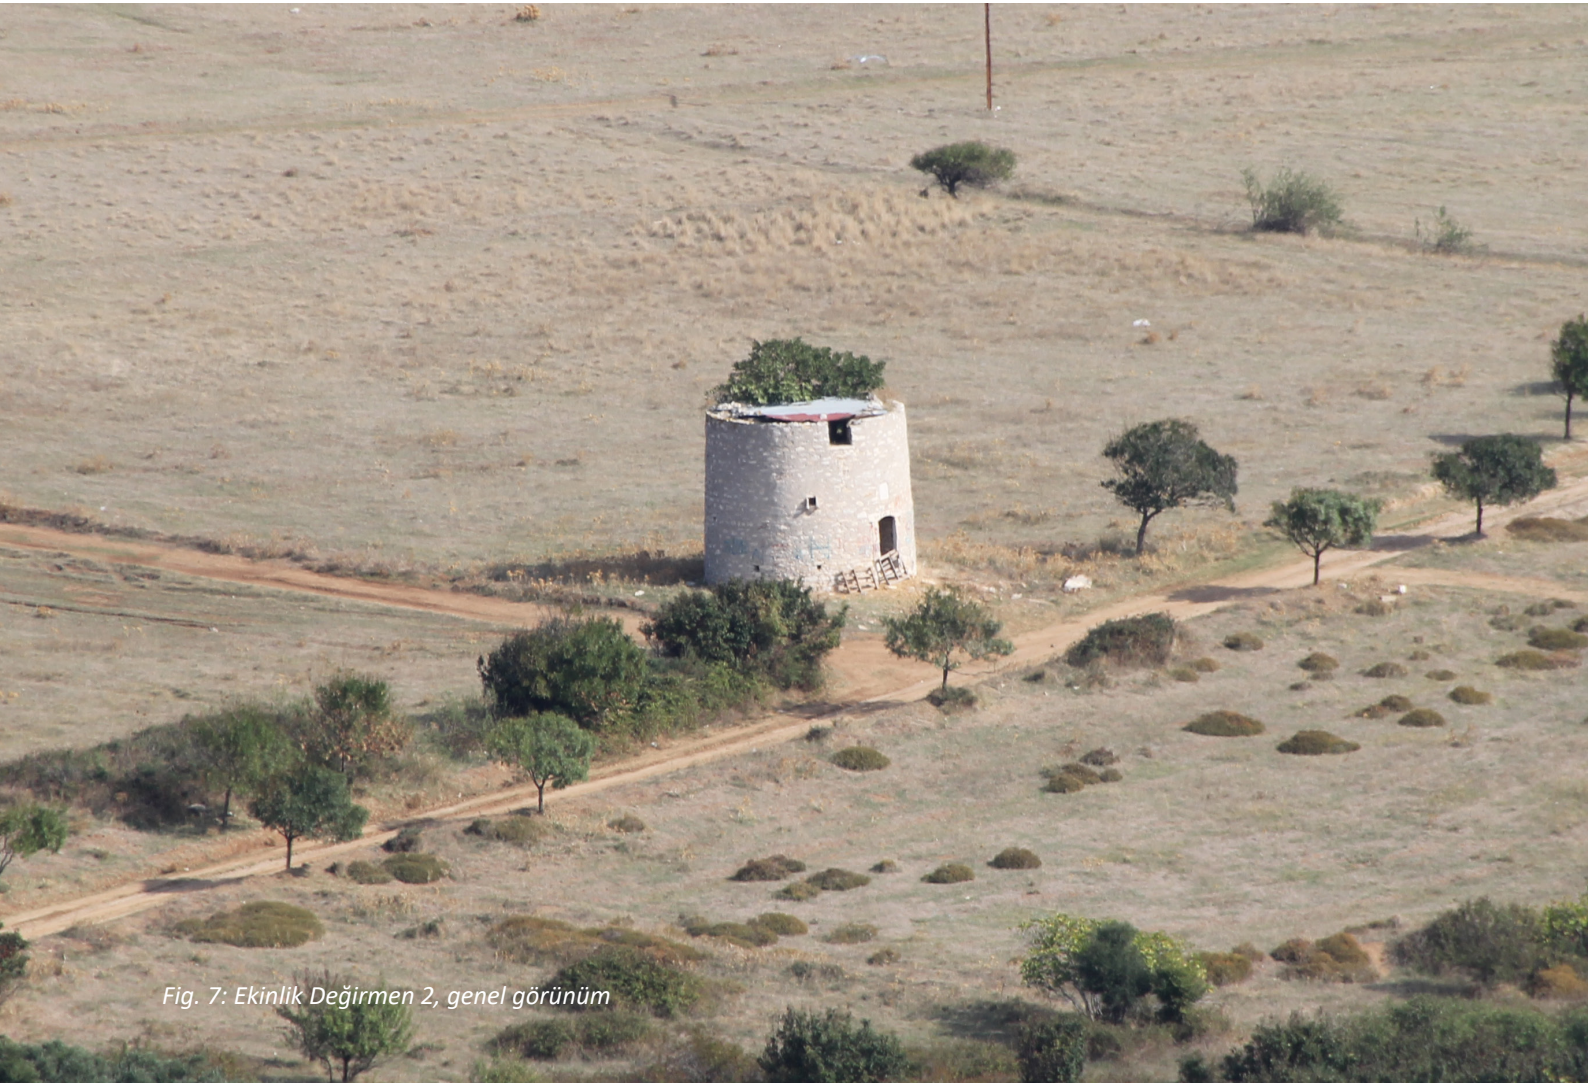
Fig. 7: Ekinlik Değirmeni 2, genel görünüm

Günümüzde saman deposu olarak kullanılan Değirmen 2, 561,34 m<sup>2</sup>'lik bir parselde, Ekinlik Adası limanının kuzeybatısında, kuşbakışı yaklaşık 475 m mesafede konumlanmaktadır (Fig. 7). Yel değirmeninin beden duvarı ve pencere ve kapı açıklıkları günümüze iyi durumda ulaşmıştır. Dışarıdan çevresi yaklaşık 20 m (dış çapı yak. 6,50 m) olan dairesel yapının giriş açıklığı güneydedir. Giriş kapısı üzerindeki 1877 tarihli kitabe aynı zamanda, adalar değirmenleri için önerilen 18.-20. yy. inşa kronolojisini kanıtlar niteliktedir (Fig. 8). *Marmarina Nea* gazetesinden öğrenildiği üzere yapı, mübadele öncesinde Ntompros adlı bir şahsa aitti (Mayıs 1952, 1). Girişin batısında, kitabe hizasında yaklaşık 45 cm genişliğinde dikdörtgen bir pencere açıklığı görülmektedir. Pencerenin iki yanında bulunan söve elemanları 18 cm dışarıya taşırılmıştır. Üstte yapı alüminyum bir malzeme ile kapatılmıştır. Yapının beden duvarları moloz taş örgüdür. Duvar kalınlığı yaklaşık 118-120 cm'dir. Yapıda kireç bazlı harç ve sıva gözlemlenmiştir. Beden duvarlarının üst kotlarında değirmen aksamının bulunduğu döşemeyi taşıyan

Değirmen 2 ve 3'ün kargir beden duvarları, pencere ve kapı açıklıkları günümüze kadar ulaşmıştır. Özellikle Değirmen 2, mermer kitabesi ile dikkat çekmektedir. İç mekanı, samanlık olarak kullanıldığından bozulmalar hakkında detaylı inceleme yapılamamıştır. Kapı lentosu ve çevresinde spreyci boya ile yapının boyandığı tespit edilmiştir.

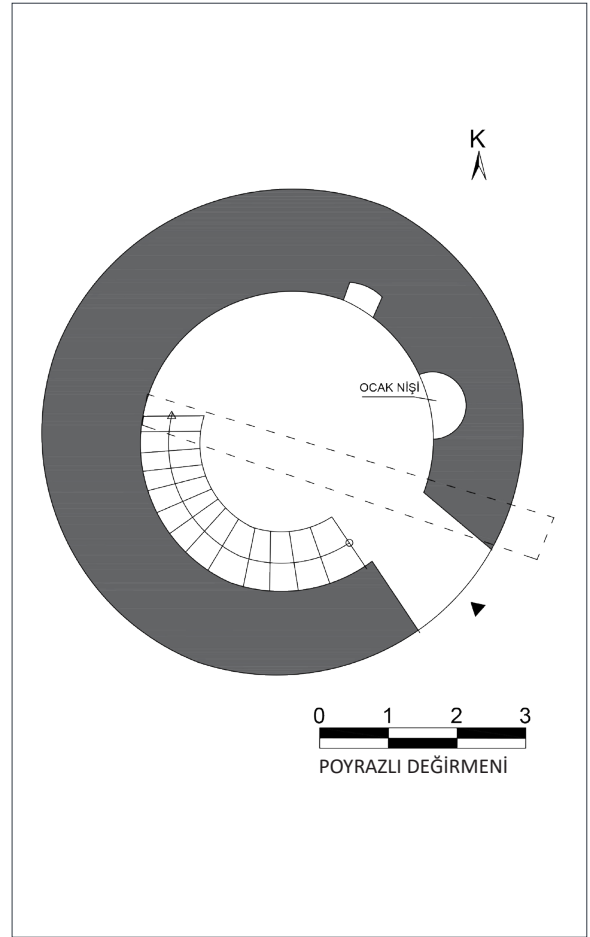
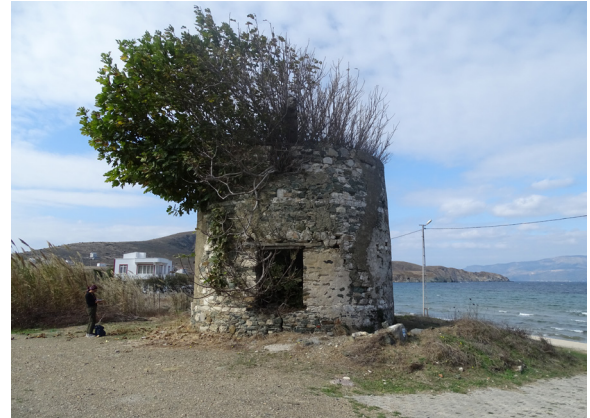
Poyrazlı Değirmeni özgün özellikleriyle günümüze ulaşmış en belirgin örnektir. Paşalimanı Adası, Poyrazlı Mahallesi girişinde ve köye giden yolun kuzeyinde bulunmaktadır (Fig. 1). Yaklaşık 4,35 m iç çapındaki daire sel yapının kuzey cephesi denize bakarken kapısı doğu cephededir. Taş örgü gövdeli ve silindiriktir. Silindirik gövde duvarlarında yapı malzemesi olarak çoğunlukla yerel taşların kullanıldığı gözlemlenmiştir. Bu taşların birleşimi için kullanılan harç niteliğinin toprak harç ve organik katkı malzemeleri içeren çimento bağlayıcılı harç olduğu bununla birlikte harç dolgusunun yoğun miktarda mermer ve deniz kabukları içerdiği tespit edilmiştir. Yapının dış yüzeyinde mevcut olan çimento bağlayıcılı harcın sonraki onarım uygulamalarına ait olduğu düşünülmektedir. Beden duvarlarında bulunan gergi demirlerinin strüktür elemanı olarak kullanımı dikkat çekmektedir. Bu uygulamalar, doğa şartlarına uygun olarak ve özellikle kuzey yönden gelen şiddetli rüzgârlara karşı değirmeni korumak amacıyla yapılmış olmalıdır.

Fig. 1: Poyrazlı Değirmeni, genel görünüm

Poyrazlı Değirmeni, kullanımının sona ermesiyle birlikte günümüzde bakımsız ve korunaksız bir haldedir. Yapı, genel itibarıyla korunmuş olup; merdiven, ocak, niş, iğlik, değirmen taşı gibi yer değirmeni için önem taşıyan bazı unsurları günümüze korunarak gelmiştir. Beden duvarlarında bulunan özgün olduğu düşünülen ahşap hatıllar, bazı biyolojik aktivasyonlara rağmen korunmuştur, ancak mukavemetini kaybettiği düşünülmektedir. Üst örtünün tahrip olması, yapıyı dış etkenlere karşı açık hale getirerek, bozulma sürecini hızlandırmakta ve yapının gelecek kuşaklara aktarımını tehlikeye atmaktadır. Yapı içerisinde bulunan büyük bir incir ağacı yapının iç bölümünü büyük oranda kaplamaktadır ve üst örtünün tahrip olması sebebiyle yaprakları yapının üst bölümüne ve dış cepheye kadar uzanmaktadır. Çimento bağlayıcılı harç, kireç bağlayıcılı harç, demir donatı sistemi gibi yapının özgün malzemesi ile uyum göstermeyen ve özgün yapı tekniği hususunda yanlısamlara sebep olabilecek geç dönem müdahaleleri bulunmaktadır. Yapının beden duvarlarında yer yer çatlaklar, ayrılmalar, derz boşalmaları ve parça kayıpları mevcuttur. Dış cephede taş yüzeylerinde biyolojik bozulmalar tespit edilmiştir.

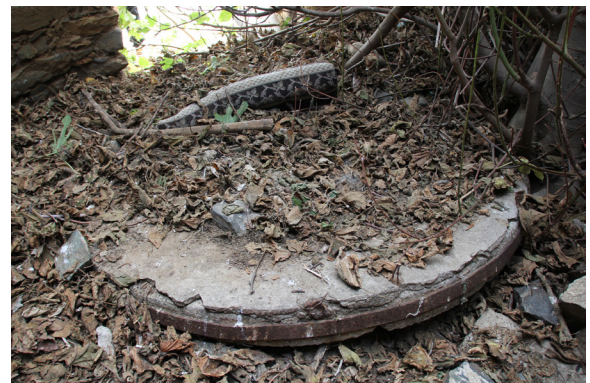
Fig. 2: Poyrazlı Değirmeni, değirmen taşı

Değirmen taşının bulunduğu ikinci kat zeminini taşıyan ahşap kirişler ve katları birbirinden ayıran ahşap ara katın çökmesi nedeniyle değirmen taşı alt katta bulunmaktadır ve özgün niteliktedir (Fig. 2). Aynı zamanda yel değirmeni hareket mekanizmasının ana unsuru olan ana ahşap yatay çark mili (iğlik) de büyük ölçüde korunmuştur.

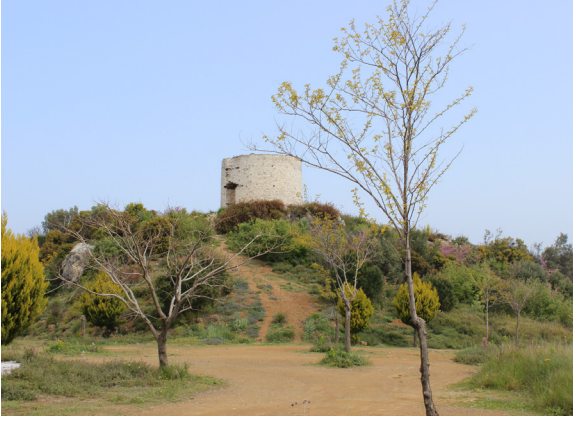
Kuzeydeki yel değirmeninin dairesel beden duvarı dışında, yapının özgün işleviyle ilişkili herhangi bir mimari elemanı günümüze ulaşmamıştır. Yaklaşık 4,25 m iç çapındaki dairesel yapının giriş açıklığı batıdadır. Beden duvarları üzerindeki giriş izleri, Poyrazlı ile benzer şekilde yapının iki katlı olduğunu düşündürmektedir. Üst katta öğütme işlevinin, zemin katında ise depolama ve paketleme işlemlerinin gerçekleştirildiği varsayılabilir. Dolayısıyla, işlevle ilgili bugün yerinde olmayan donanımların büyük kısmı (değirmen taşı, un teknesi, çark elemanları vb.) üst katta bulunmuş olmalıdır. Poyrazlı Değirmeni'nin aksine beden duvarı

Fig. 3: Saraylar Kuzey Değirmen, genel görünüm

Her iki değirmenin de yalnızca kargir beden duvarları ayakta kalmıştır. Duvarlarında kesit kayıpları ve köklü bitki oluşumları mevcuttur. Poyrazlı Değirmeni ve Ekinlik Değirmen 2 ve 3'ün aksine lento, hatıl, döşeme gibi tüm ahşap yapısal elemanlar yok olmuştur. Özellikle kuzeydeki değirmenin giriş kapısı ve üzerindeki pencere açıklığının tanımladığı kesitin, yapısal anlamda kritik durumda olduğu, ahşap lentonun yok olması sonrasında lento üzerindeki moloz taş örgü duvarda kayıplar yaşandığı tespit edilmiştir. Her iki yapının da iç mekanında dolgu katmanı mevcuttur. Bu nedenle, özgün zemin döşemesine ilişkin herhangi bir tespit

Bu kapsamda tarihsel, teknolojik ve mimari değerleri nedeniyle tüm Güney Marmara Adaları değirmenleri yeniden işlevlendirilerek korunmalıdır. Özellikle Saraylar örneklerinde görülen ateş/mangal alanı ve definecilik benzeri vandalizmden etkilenmemesi için çevrelerinde güvenlik önlemlerinin alınması gerekmektedir. Acil olarak bilgilendirme tabelaları yerleştirilmelidir. Ekinlik 2 ve 3 no.lu değirmenlerdeki ve Saraylar değirmenlerindeki iç mekanlarda, Kültür ve Turizm Bakanlığı denetiminde kazı yapılması halinde özgün işlevle ilgili donanımlara ait buluntuların ortaya çıkarılması olasıdır. Değirmenlerin beden duvarları üzerindeki izlerin detaylı biçimde belgelenmesi ve değerlendirilmesi yapıldığı takdirde, hassas restitüsyon çalışmaları gerçekleştirilebilir. Olası depremlerde, özellikle kritik alanlardaki hasarların büyümemesi için, projeye dayalı restorasyon uygulamaları başlayana dek, geçici yapısal önlemlerin alınması da uygun olacaktır. Ayrıca, çatısı olmayan yapılardaki rüzgâr ve yağmur etkilerinin önüne geçmek amacıyla geçici üst örtüler tasarlanmalıdır.

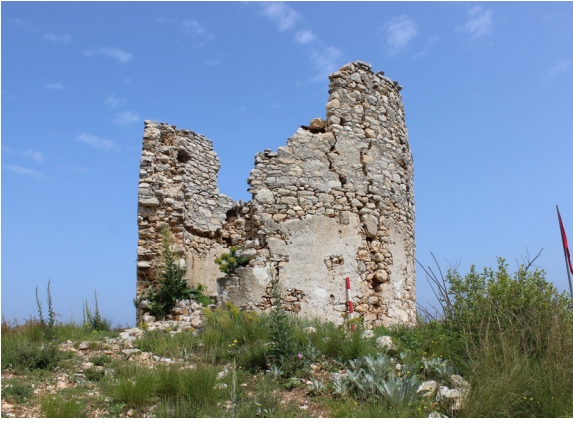
Fig. 4: Saraylar Güney Değirmen, genel görünüm

Güneydeki yel değirmeni ise kuzeydekine oranla daha hasarlıdır. Dairesel beden duvarı dışında, yapının özgün işleviyle ilişkili herhangi bir mimari elemanı mevcut değildir. Yaklaşık 4,0 m iç çapındaki dairesel yapının giriş açıklığı güneydedir. Beden duvarları üzerindeki giriş izleri, yapının iki katlı olduğunu düşündürmektedir. Duvarlar ahşap hatıllı moloz taş örgüdür ve yaklaşık 90 cm kalınlığındadır. Cephelelerdeki derzlerde kireç esaslı, çekirdek bölümünde ise toprak esaslı olmak üzere yapıda iki farklı karakterde bağlayıcı harç kullanılmıştır. Duvar kesiti içinde çift sıra hatıl bulunmaktadır. Ahşap hatıl elemanları (10x10 cm), enine doğrultuda daha küçük kesitli elemanlarla (6x6 cm) çivi kullanılarak birbirine bağlanmıştır. Doğuda duvar yüksekliği 5,20 m yüksekliğe kadar ulaşmaktadır. Zemin kotunda dış cephede duvarlar, yüzeyden yaklaşık 6-7 cm taşınarak ampatman yapmaktadır.

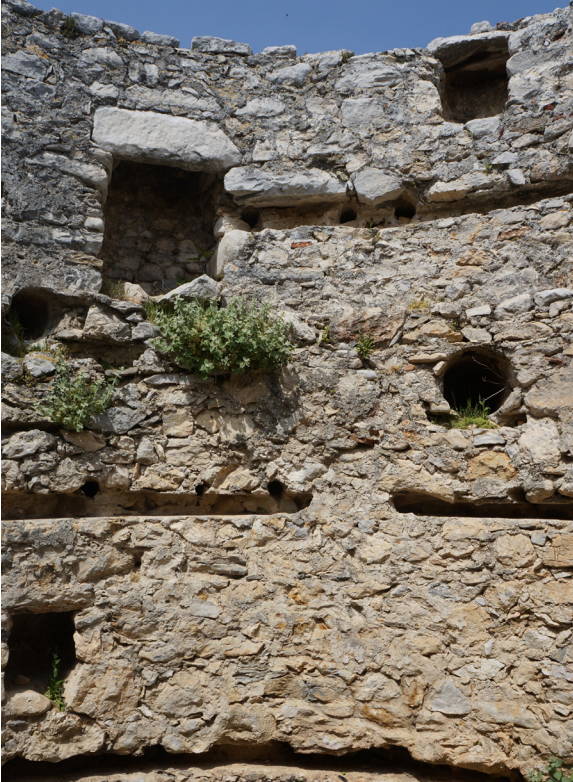
Fig. 5: Saraylar Kuzey Değirmen, iç mekan

üzerinde merdivene ilişkin herhangi bir ize rastlanmadığı için katları birbirine bağlayan merdivenin ahşap olması muhtemeldir. Mekanların aydınlatılması için, biri giriş kapısının üzerinde, diğeri doğuda çatı kotuna yakın, toplam iki adet dikdörtgen açıklık bulunmaktadır. Değirmencinin kullandığı ocak, beden duvarının üst kotlarındadır. Ocağın lentosu yekpare kireçtaşındandır. Duvarlarda, biri üst kottaki ocağın yakınında, diğeri zemin kat seviyesinde, düz atkılı iki adet niş bulunmaktadır (Fig. 5). Ana kayaya oturan yapının beden duvarları ahşap hatıllı moloz taş örgüdür ve yaklaşık 120 cm kalınlığındadır. Duvarlar, mevcut durumda 4,60 m yüksekliğe ulaşmaktadır (güney cephedeki zemin kotu referans alınmıştır). Duvar kesiti içinde çift sıra halinde kullanılan hatıllar, düşeyde yaklaşık 120 cm aralıklarla tekrar etmektedir. 10x10 cm kesitindeki ahşap hatıl elemanları, enine doğrultuda daha küçük kesitli elemanlarla birbirine bağlanmıştır. Beden duvarı, ahşap döşemenin bulunduğu kotta, yüzeyden bir miktar içeri çekilerek dış yapmaktadır. Düz atkılı giriş açıklığı, beş adet (yaklaşık 12x20 cm) ahşap lentoya sahiptir; lentoların duvar içinde 30-35 cm devam ettiği tespit edilmiştir.

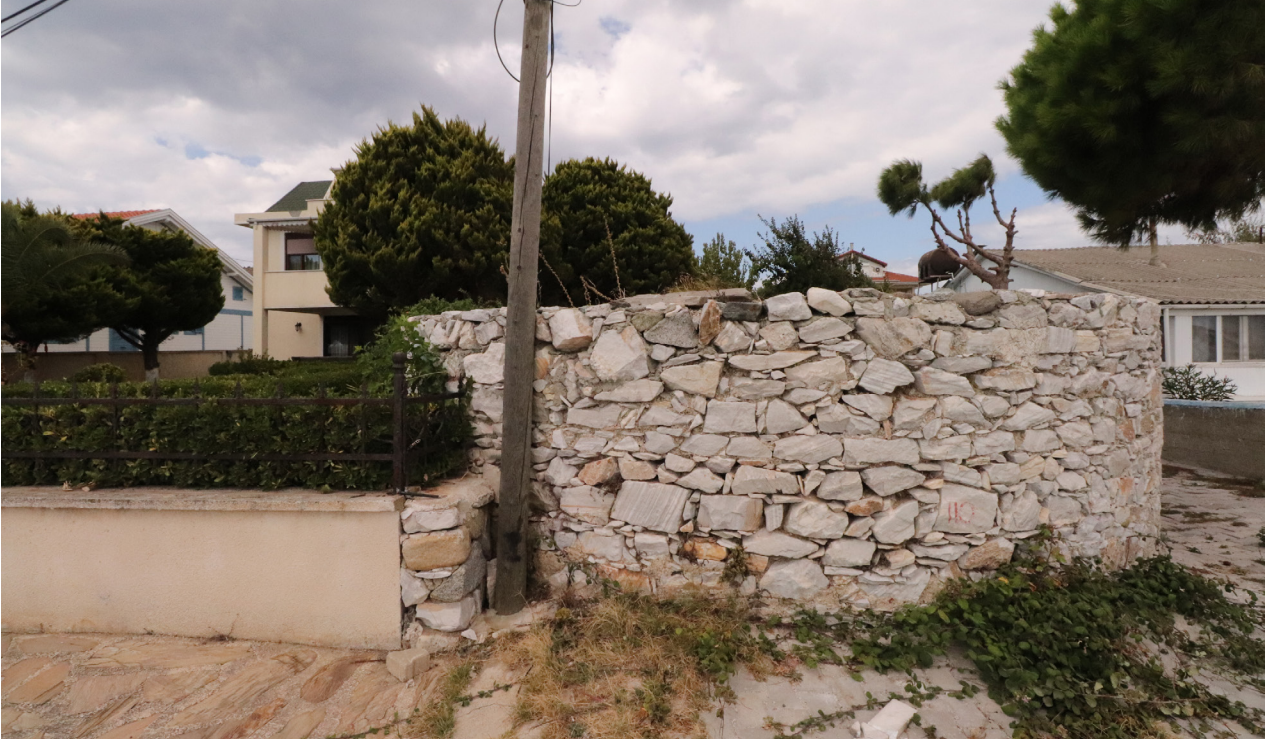
Değirmen 1, Ekinlik Adası limanının batısında (Lev. IX.39), 113,93 m<sup>2</sup>'lik bir parselde, yakın zamanda inşa edilmiş konutun bahçesinde (Fig. 6). Limana olan kuşbakışı uzaklığı yaklaşık 500 m'dir. Günümüze ulaşan bölümleri, yaklaşık 1,85 m yükseklikteki dairesel beden duvarı ve dokuz basamağı korunmuş merdivendir. Yaklaşık 4,10 m iç çapındaki (duvar kalınlığı hariç) dairesel yapının giriş açıklığı kuzeybatıdadır. Değirmenin güney bölümünde iç mekânda 48x45 cm boyutlarında bir niş bulunmaktadır. Üst örtüsü yoktur ve zemin döşemesi çimento bazlı bir malzeme ile kaplanmıştır. Yapının beden duvarları kırık mermer molozu örgüdür. Yapının çevresi 20,45 m –dolayısıyla dış çapı yaklaşık 6,50 m.– ve duvar kalınlığı yaklaşık 180 cm'dir. Merdivenin bulunduğu bölümlerde duvar kalınlığı 106-110 cm arasında değişmektedir. Basamak genişlikleri ise 18-25 cm arasında ölçülmüştür.

Fig. 6: Ekinlik Değirmen 1, genel görünüm

Değirmen 1'in sadece belli bir yüksekliğe kadar olan kargir beden duvarları ve merdiveni ayakta. İç mekânda, zemin ve beden duvarının birleştiği yerlerde bitkilenmeler görülmüştür. Yapı malzemelerinin bağlayıcısı olarak çimento esaslı malzeme kullanılmıştır.

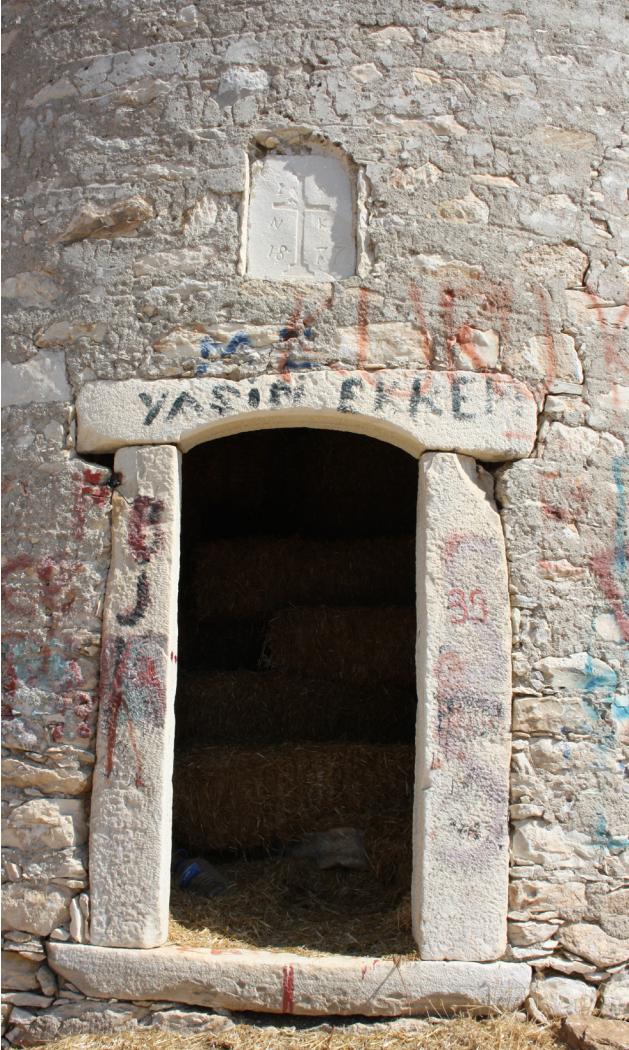
Fig. 8: Ekinlik Değirmen 2, giriş kapısı, kitabe ve vandalizm

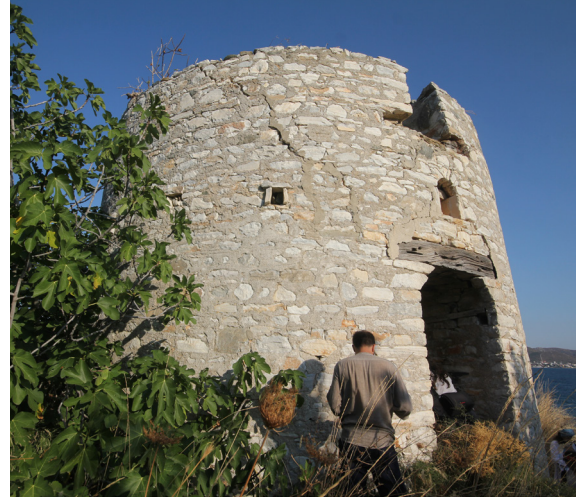
Fig. 9: Ekinlik Değirmen 3, batı cephesi ve genel görünüm

Değirmen 3'ün beden duvarları haricinde merdiveni ve birinci kattaki değirmen donanımlarını taşıyan taşıyıcıların bir kısmı ayakta. Yapının içinde ve etrafında Poyrazlı Değirmeni ile benzer şekilde bitki oluşumu (özellikle incir ağacı) mevcuttur. Üretim mekanizmasına ait (dişli çark, değirmen taşı, mil vb.) bir ize rastlanmamıştır. Değirmen taşının, Marmara Adası Saraylar Mahallesi'ndeki örneklerdeki gibi zemindeki dolgu katmanı içinde olduğu düşünülmektedir. Ekinlik'teki en nitelikli değirmen olan 3 no. lu değirmenin lento, hatıl, döşeme ve çatı gibi ahşap yapısal elemanlarının çoğu yerindedir. Değirmenin kuzey ve güney cephesinde, çatı seviyesinden ahşap lento seviyesine kadar yapısal çatlaklara rastlanmıştır.

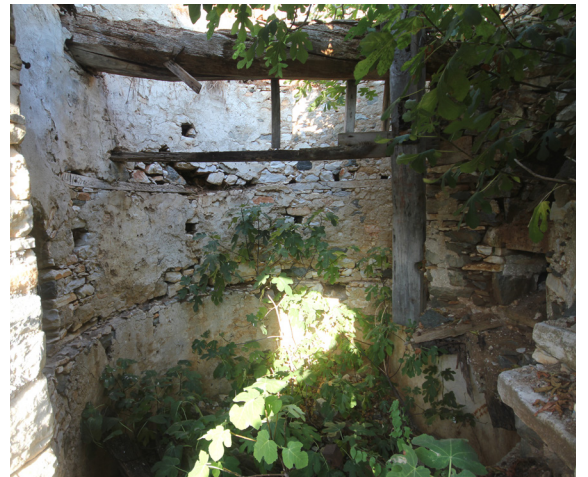
Fig. 10: Ekinlik Değirmen 3, iç mekân ve merdiven
