# Güney Marmara Adaları Çeşmeleri

İnci Türkoğlu, Umut Almaç, Emre Kışalı, Ioannis Papachristou

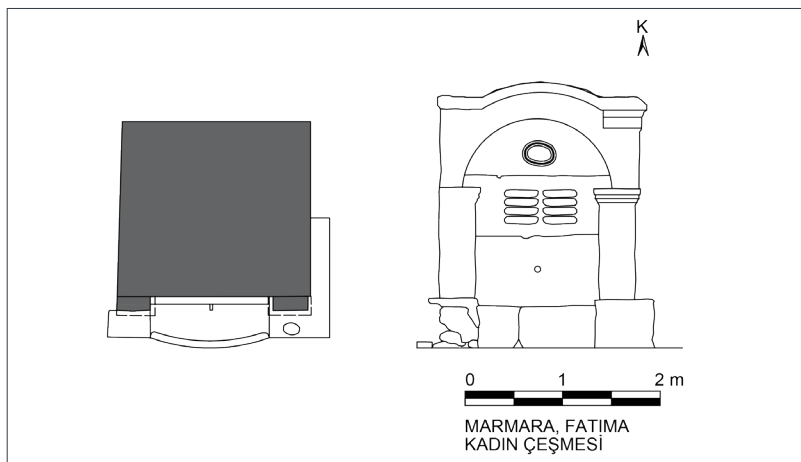
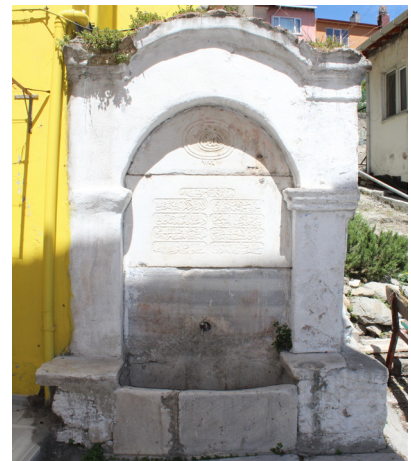
Fig. 1: Marmara Fatıma Kadın Çeşmesi

Marmara çeşmeleri, Gündoğdu çeşmeleri ve Ekinlik çeşmesine oranla daha iyi durumdadırlar ve 1990'lı yıllarda küçük çaplı tadilatlar geçirmişlerdir. Yalnızca Fatıma Kadın Çeşmesi'nin iptal edilmiş özgün deposuna ait tuğla örtüsü yoğun hasarlıdır. Marmara Fatıma Kadın ve Ali Beğ çeşmelerinin orijinal kitabelerine ait detaylar çevrilmemiş ve yaşayanlar için tanımsız haldedir. Tüm bu çeşmelerde, özgün depo işlevli hazneler iptal edilmiş ve çeşmeler şehir şebekesine bağlanmıştır.

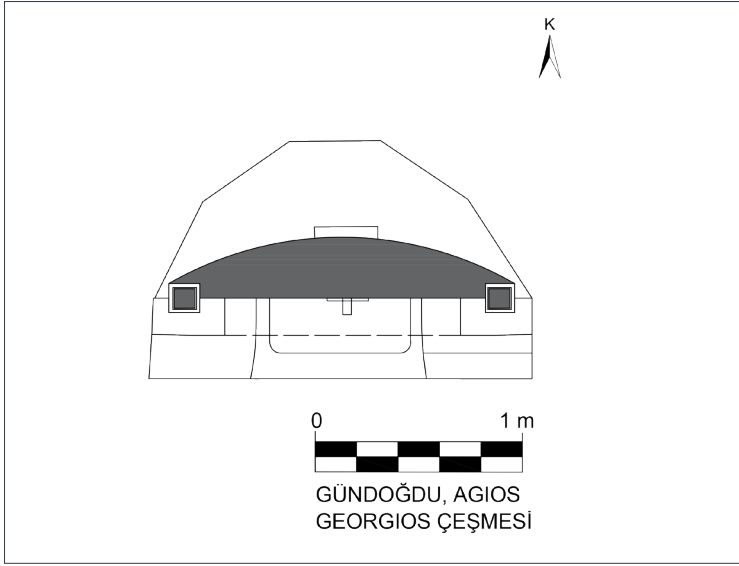
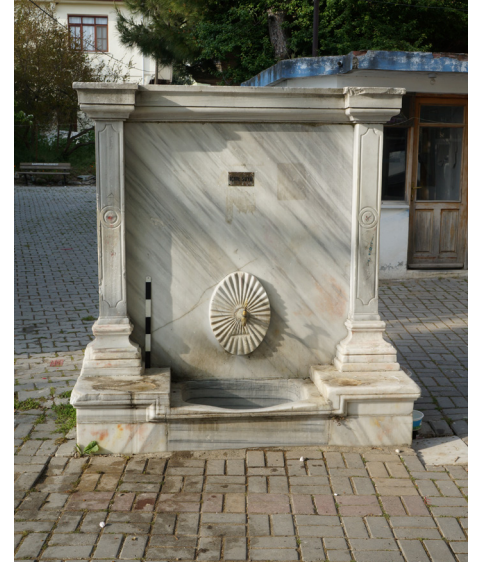
Fig. 4: Gündoğdu Agios Georgios Çeşmesi

Gündoğdu çeşmelerinin kendine özgü farklı sorunları bulunmaktadır. Marmara ile benzer şekilde tamamı şehir su şebekesine bağlanmıştır. Agios Georgios Çeşmesi'nin son dönemde yapılan çevre düzenlemeleri çerçevesinde, zemin yükselmesi sonucu bir miktar zemine gömüldüğü anlaşılmaktadır. Pera Çeşme'nin su haznesini kapatan tonozunda hasarlar gözlemlenmiş, tonozun bir bölümü yıkılmıştır. Beden duvarlarında ve iç haznesinde yoğun bitkilenme göze çarpmaktadır. Marcukis Çeşmesi ise uzun süredir onarılmamış ve bakımsız kalmıştır.

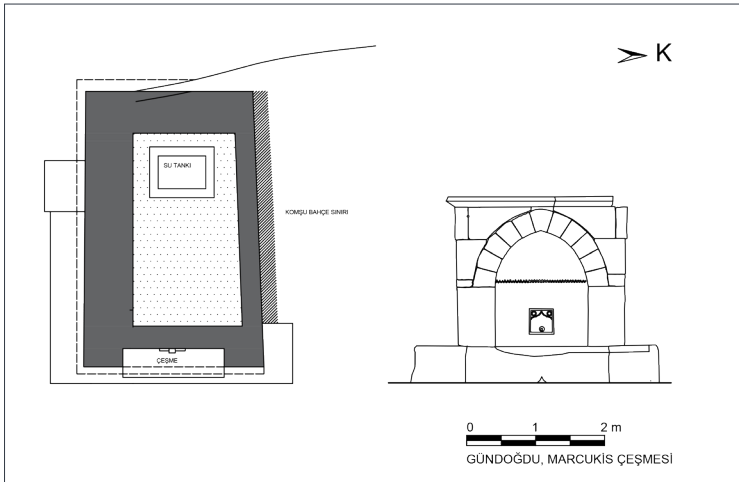
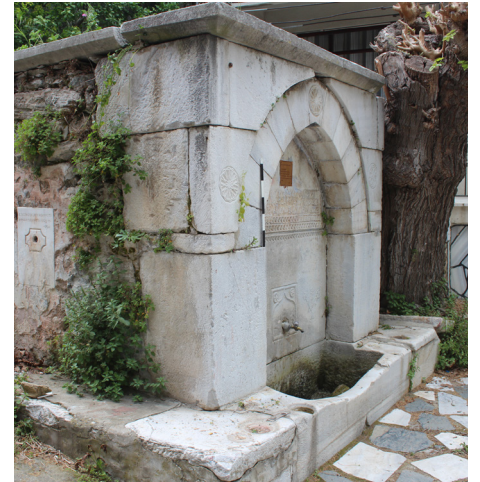
Fig. 6: Gündoğdu Marcukis Çeşmesi

Duvar örgüsünde, derzlerden yoğun biçimde bitkilerin çıktığı, güney cephesinde duvar sıvasının döküldüğü, doğu cephesinde mermer blokların hareket ettiği ve bu nedenle derzlerin açıldığı, çatı saçağındaki mermer silme taşlarının yerlerinden oynadığı ve bu taşları birbirine bağlayan kenetlerden bazılarının yok olduğu belirlenmiştir.

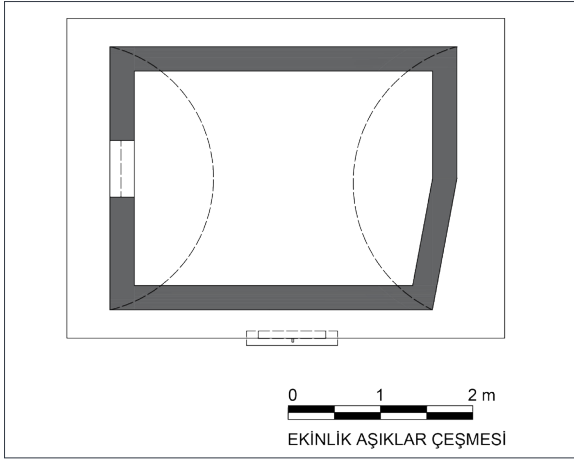
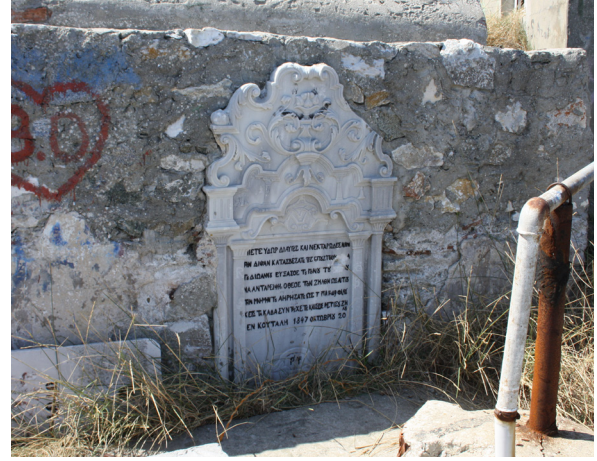
Fig. 7: Ekinlik Aşıklar Çeşmesi

Ekinlik Aşıklar Çeşmesi'nin yalak ve musluğunu içeren alt kısmı yakın zamanda inşa edilen betonarme depo nedeniyle görülemez şekilde bloke olmuştur. 1910 tarihini taşıyan mermer levha asıl yerinden çıkartılıp kenara konulmuş olmalıdır. Orijinal su deposunun güneybatısında, daha yukarı kotta modern bir pompa(?) yapısı da inşa edilmiştir. Ekinlik halkının tatlı su ihtiyacını karşılayan iki çeşmeden biri burası diğeri ise Ayazma denilen yerdeki kaynaktır. Su deposunun üzerine çeşitli grafitiler boyanmıştır. Yapı korumasız ve bakımsız durumdadır.
