# Agios Ermolaos Manastırı

Marmara ilçesi, Gündoğdu Mahallesi, Köyüzeri mevki	İnşa dönemi / yılı: 17. yüzyıl
GPS: 40°35'04.3''K 27°35'50.8''D	Mevcut durumu: <b>Metruk</b>
Tescil tarihi ve numarası: <b>Tescilsiz</b>	Mülkiyet durumu: <b>Maliye Hazinesi</b>

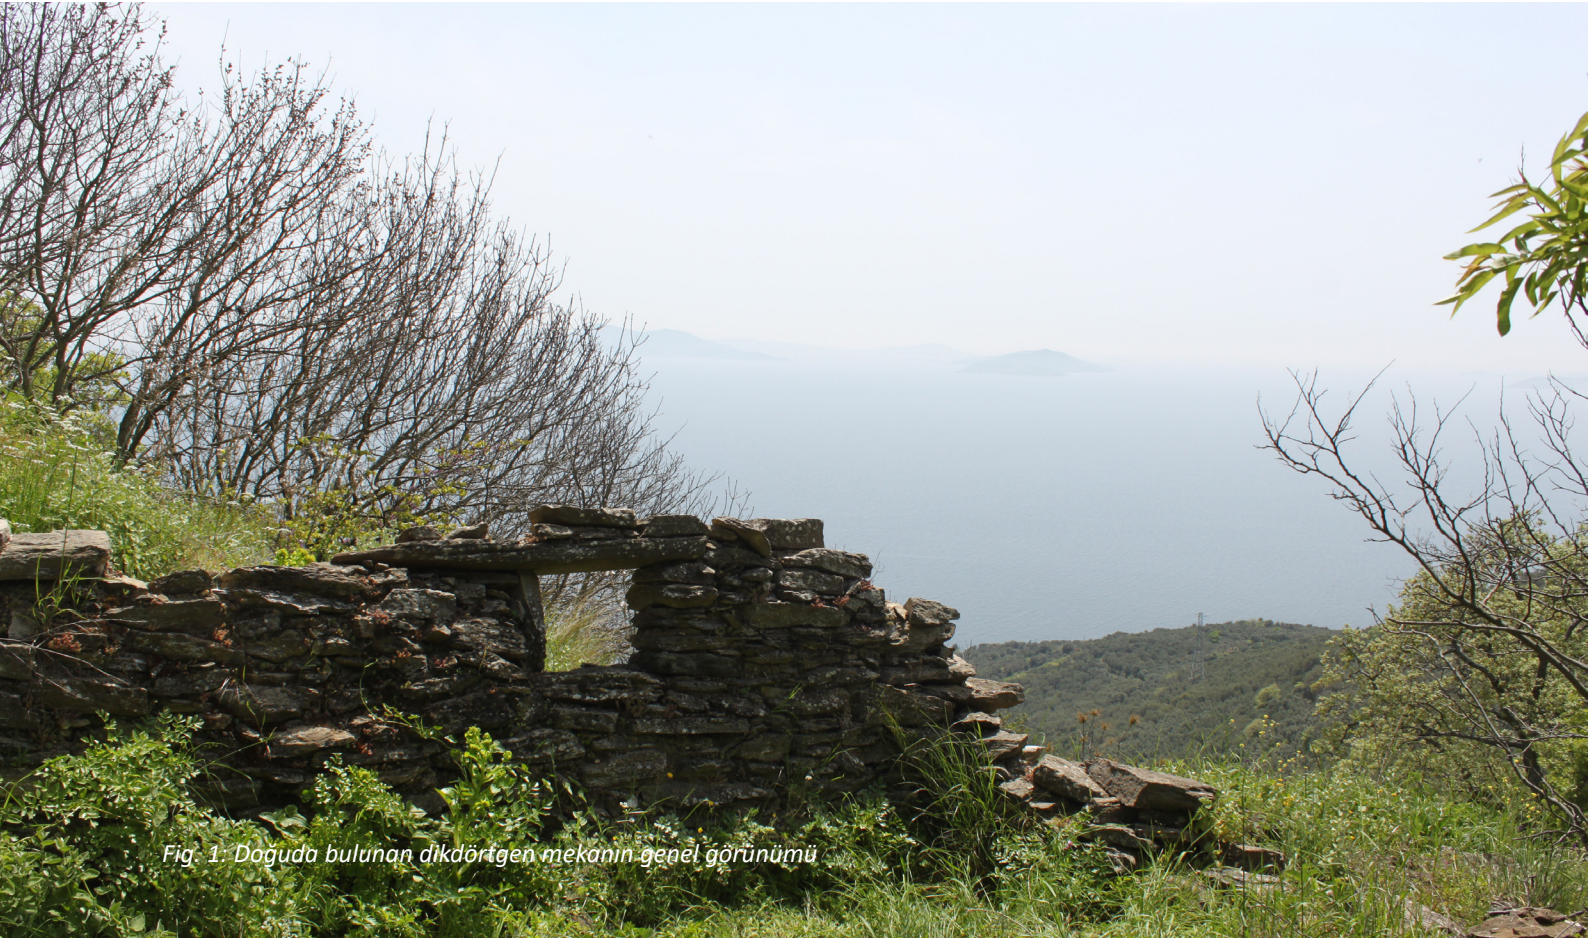
Fig. 1. Doğuda bulunan dikdörtgen mekânin genel görünümü

dışında kalan doğu uçta ise dikdörtgen planlı bir mekân yer alır (Fig. 1). Düz atkılı lentolu kare bir pencere açıklığı ve duvarda bulunan niş günümüze ulaşmıştır. Ayrıca bu bölümde, mekanlar arası geçişi sağlayan kapı ayırt edilebilmektedir. Bu setin üstünde bulunan terasın güney duvarında farklı kotları bağlayan özgün merdiven yer alır.

Güney terasta bulunan ve yer yer okunabilen kalıntıların duvar kalınlığı 70~80 cm, doğuda yer alan dikdörtgen mekânın duvar kalınlığı ise 110 cm'dir. Bir üst kotta bulunan terasta iki merdiven yer almaktadır (Fig. 3). Yığma moloz taş duvarlara mesnetlenen taşların oluşturduğu merdivenlerin her birinde dört basamak bulunmaktadır.

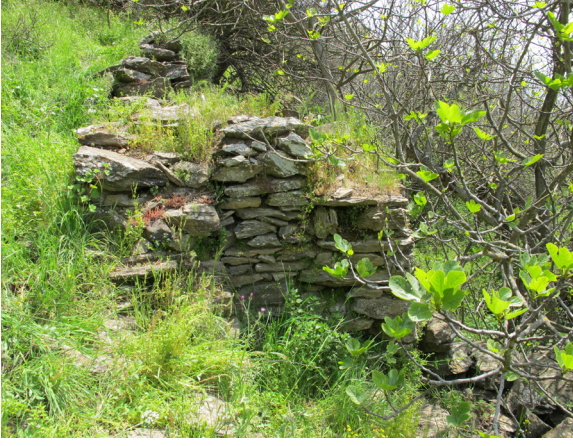
Fig. 2: Duvar kalıntıları

İzleri takip edilen duvarlar, moloz taş ve tuğla malzemelerden oluşan yığma yapım tekniğinde inşa edilmiştir (Fig. 2). Terasların oluşturduğu set duvarlarında harca rastlanmamıştır. Plan izleri okunabilen mekanlarda ise kireç bazlı harç gözlemlenmiştir.

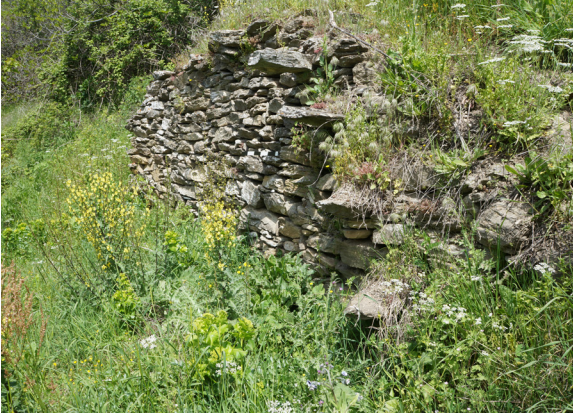
Fig. 3: Merdiven (Batı)

Merdivenlerin basamak genişliği, rıht yüksekliği ve basamaklar arası mesafeler değişiklik göstermektedir. Doğuda bulunan merdivenin basamak rıht yüksekliği 26~40 cm aralığındadır. Basamak genişliği, duvara yakın bölümlerden uca doğru daralmaktadır. Basamak genişliği 26~30 cm'den 15~20 cm'ye kadar düşmektedir. Basamakların kalınlığı 6~9 cm olarak ölçülmüştür. Öte yandan, batıda bulunan merdivenin rıht yüksekliği ise 17~46 cm arasında daha geniş bir aralıkta değişmektedir. Basamak genişliği, mesnetlenen duvar tarafında 23~40 cm iken uca doğru 15~34 cm'ye düşmektedir. Taşların kalınlığı basamaktan basamağa değiştiği gibi basamak uzunluğu boyunca da değişiklik göstermektedir.
