# Temel Şorta Evi

| Marmara ilçesi, Asmalı Mahallesi,<br>Köyiçi mevki | İnşa dönemi / yılı: 19. yüzyılın ikinci<br>yarısı |
| Tescil tarihi ve numarası: <b>Bursa KTVKBK 15.01.1996 - 4904</b> | |

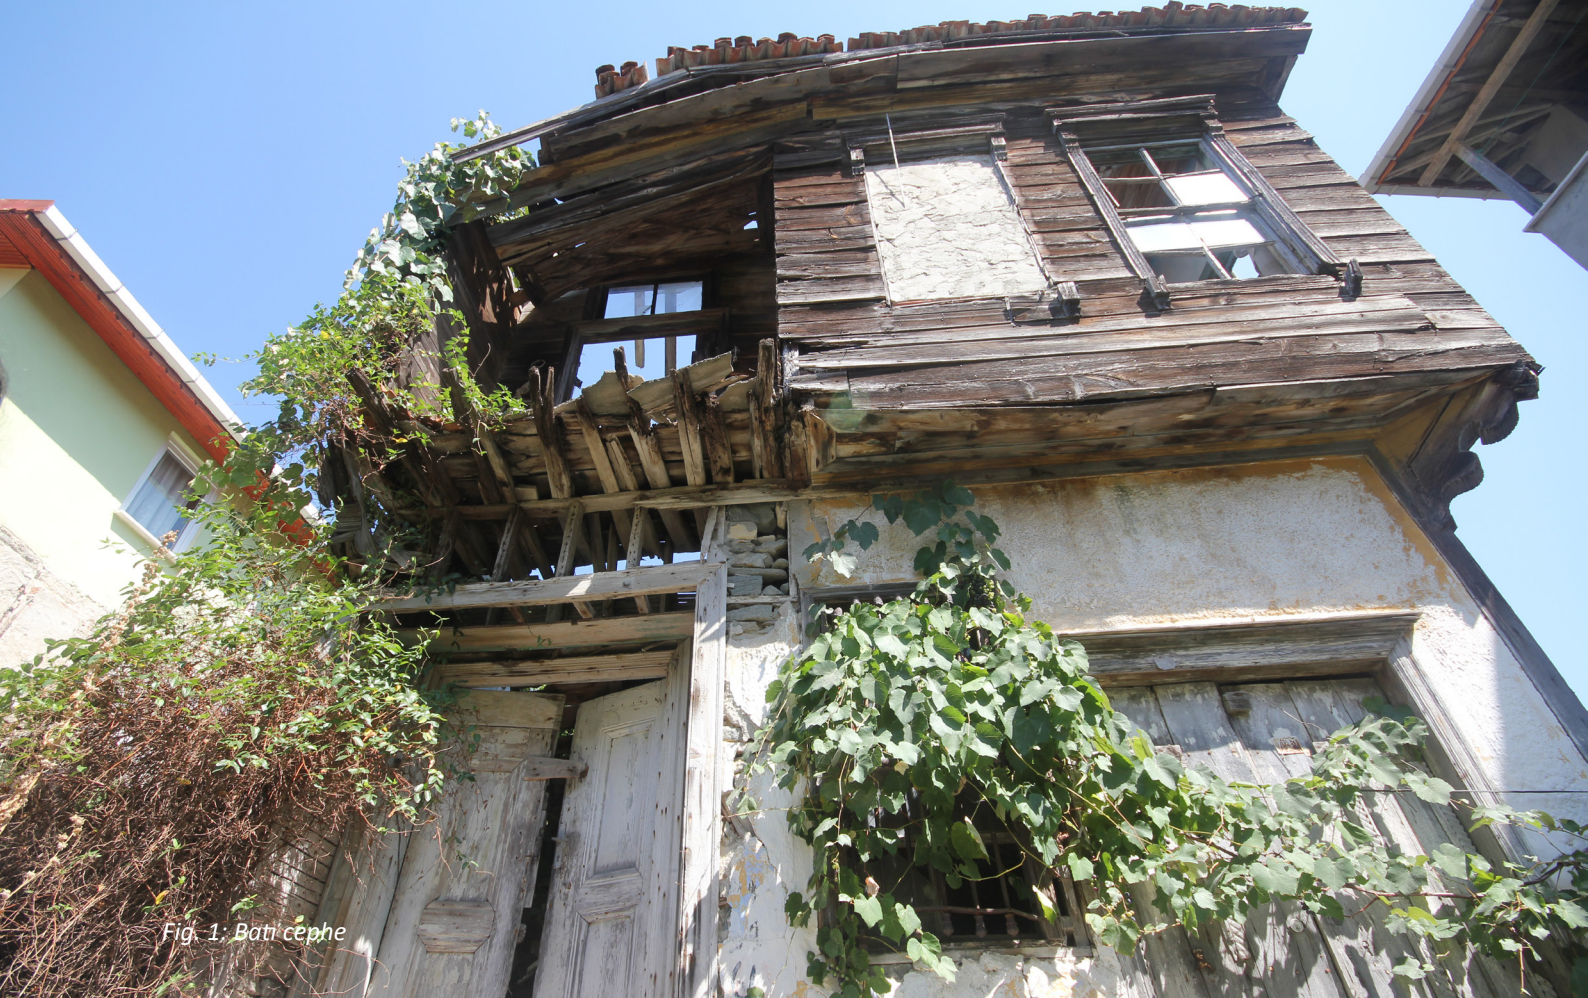
İki katlı Temel Şorta Evi, kuzey-güney doğrultusunda dikdörtgen planlıdır. Evin kuzey yarısı günümüzde yıkık durumdadır (Fig.1). Düz bir arazi üzerine konumlanmış evin

Fig. 1: Batı cephe

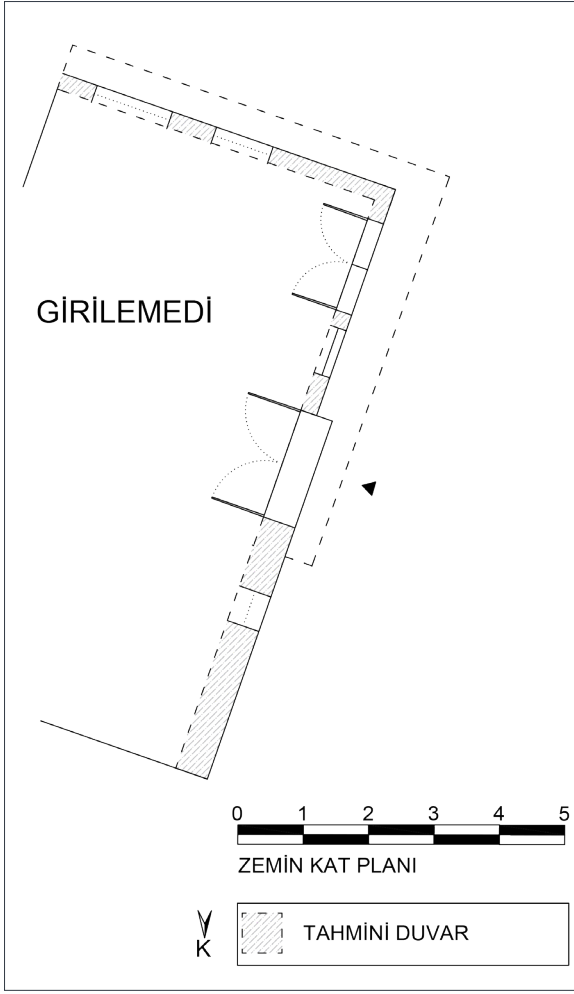
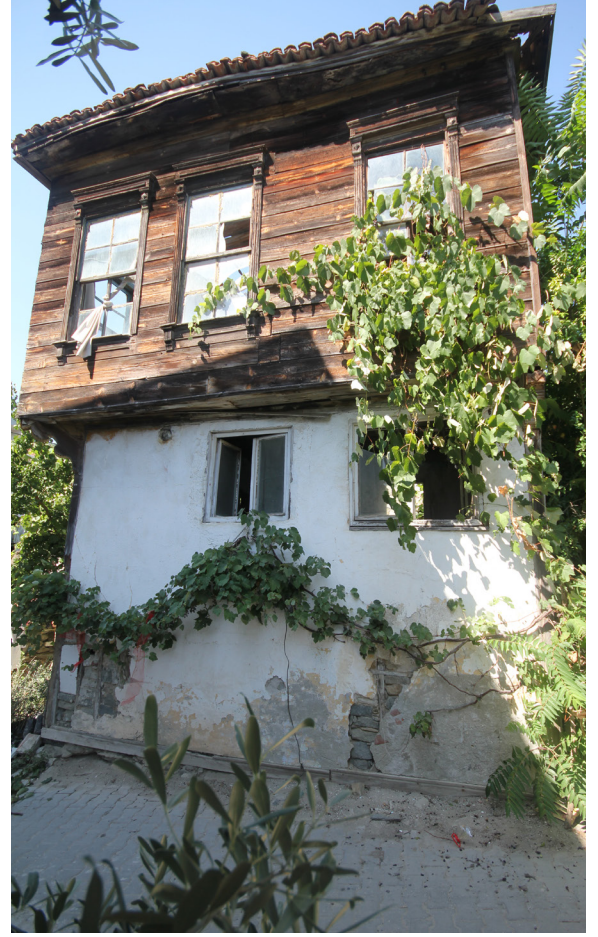
Fig. 2: Güney cephe

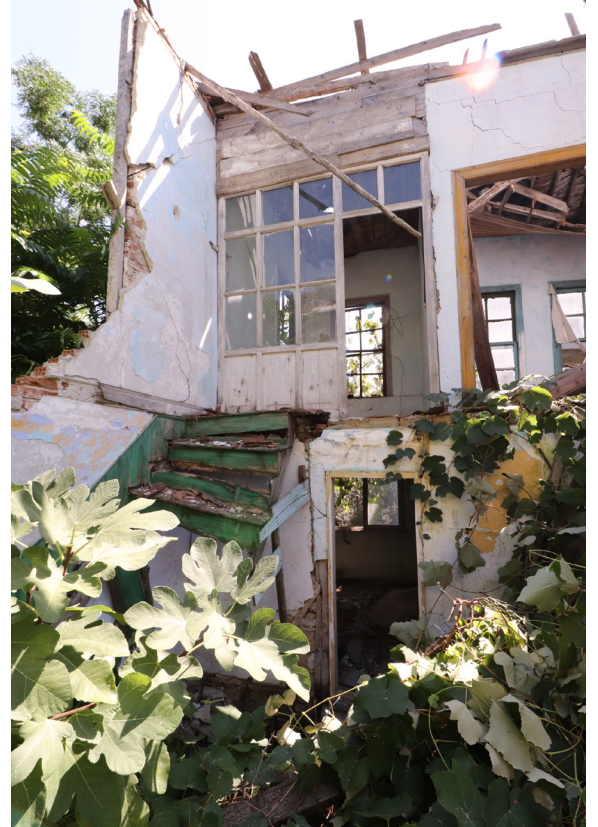
Fig. 3: Güney kanadın içten görünüşü

Günümüzde iç mekan, kuzey bölümdeki yıkık kısımdan algılanabilmektedir (Fig. 3). Evin kuzeyi yıkık olmasına rağmen iki yanda sıralanmış oda düzeni, evin iç sofalı plan tipinde olduğunu göstermektedir. Ayakta kalan kısımda alt ve üst katta sofanın güneyinde ikişer odaya yer verildiği görülmektedir. Üst kata çıkışı sağlayan yeşil boyalı ahşap merdiven, doğu duvarına bitleştirilmiştir. Yıkık bölümden anlaşıldığı kadarıyla kuzey duvarda yer alan ocak nişi de mutfakın bu bölümde olduğunu göstermektedir.

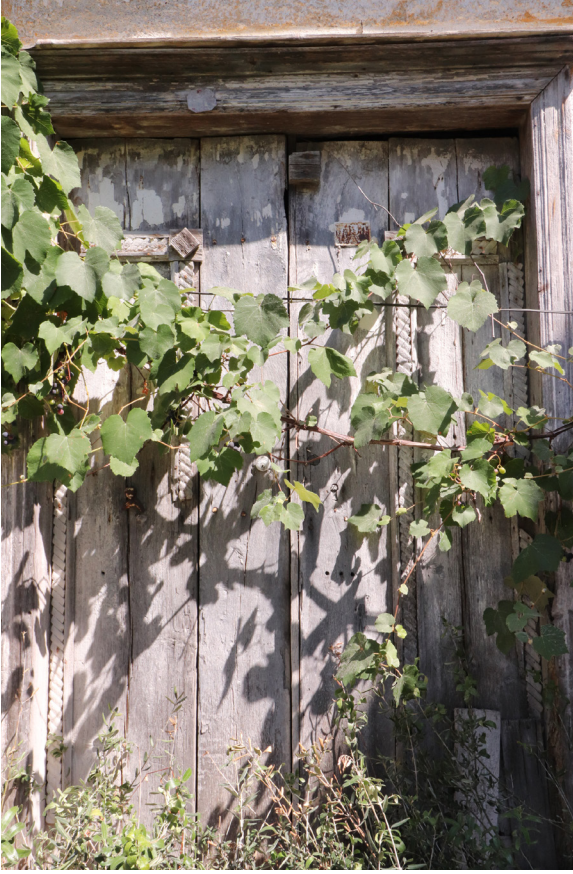
Fig. 4: Ticari mekan kapısı

Yapının süslemeleri kapı ve pencerelerde yoğunlaşmaktadır. Batı cephede güneydeki kapıda ahşap yapıştırma tekniğinde dikey dikdörtgen iki kartuş oluşturulmuştur. Sarmal motifli kartuşun köşelerinde iki kademeli dönen eşkenar dörtgenler yer almaktadır (Fig. 4). Genel itibariyle pencereler oldukça

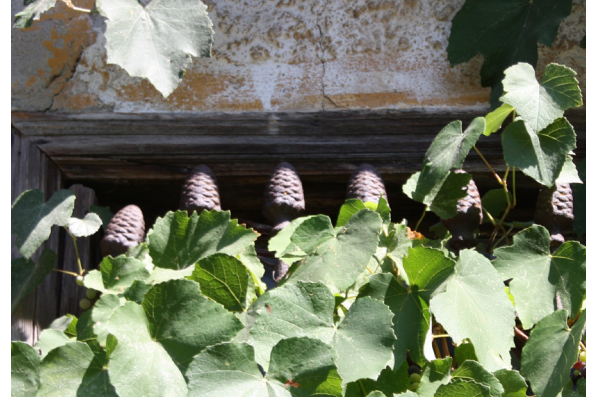
Fig. 5: Batı cephe alt kat seviyesindeki pencere parmaklığı detayları

sade düzenlenmiştir. Yalnızca iki kapı arasındaki pencerede demir parmaklıklar kullanılmıştır. Demir parmaklıkların alt kısımda tomurcuk çiçek motifi üst kısımda ise çam kozalağı motifi ile sonlanması az görülen bir uygulamadır (Fig. 5).
