# Marmara Rum Erkek Okulu (Kyriakidia)

*Emre Kishalı, Mustafa Akçaöz, Ioannis Papachristou*

| Marmara ilçesi, Merkez Mahallesi | İnşa dönemi / yılı: <b>21 Ağustos 1910</b> |

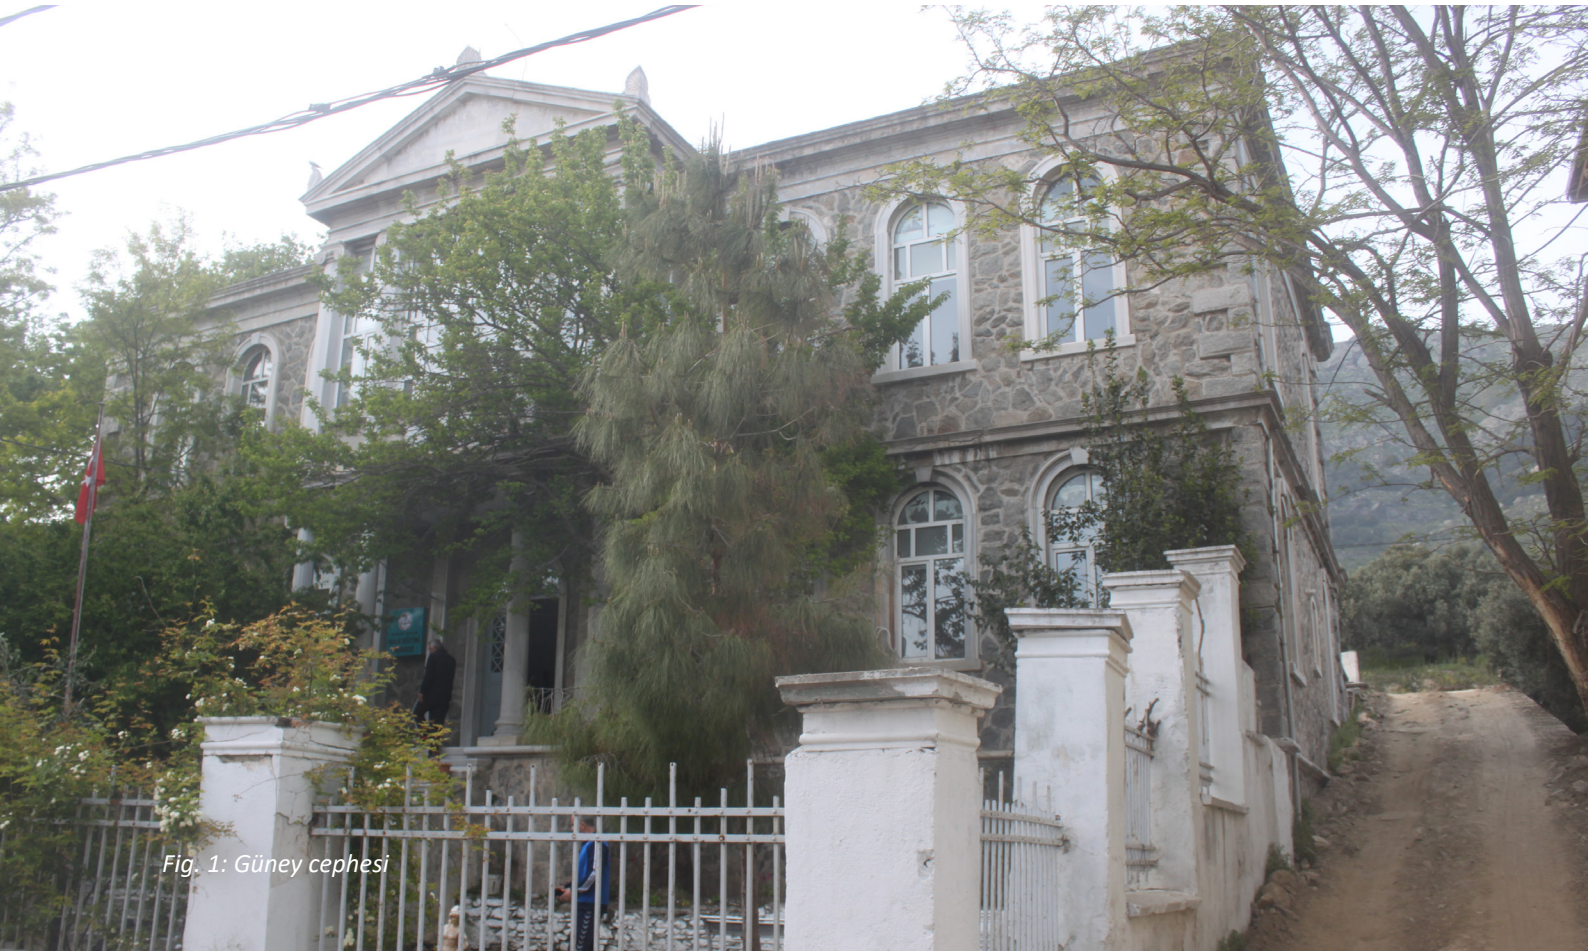
Fig. 1: Güney cephesi

Yaklaşık 23 m uzunlukta olan güney cephesinde, giriř bölümü dıřındaki duvarlar sıvasız, derzli moloz tař örgüye sahiptir (Fig.1). Giriř bölümü cephesinde (giriř kapısının iki yanı) tař taklidi sıva kullanılmıřtır. Giriř kapısı kemerli ve iki kanatlıdır. Zemin ve birinci katta giriřin dođu ve batısında, her katta üçer adet olmak üzere toplam altıřar adet yuvarlak kemerli pencereler bulunmaktadır. Pencereler ve kapı kemerleri kilit tařı süslemeleri ile vurgulanmıřtır. Profilli kat ve çatı silmeleri ise okul yapısının diđer süslemeleri arasında yer almaktadır. Güney cephesi bodrum katın dođu tarafında herhangi bir açıklık yer almazken, batı bölümünde iki adet küçük dikdörtgen açıklık dikkat çekmektedir.

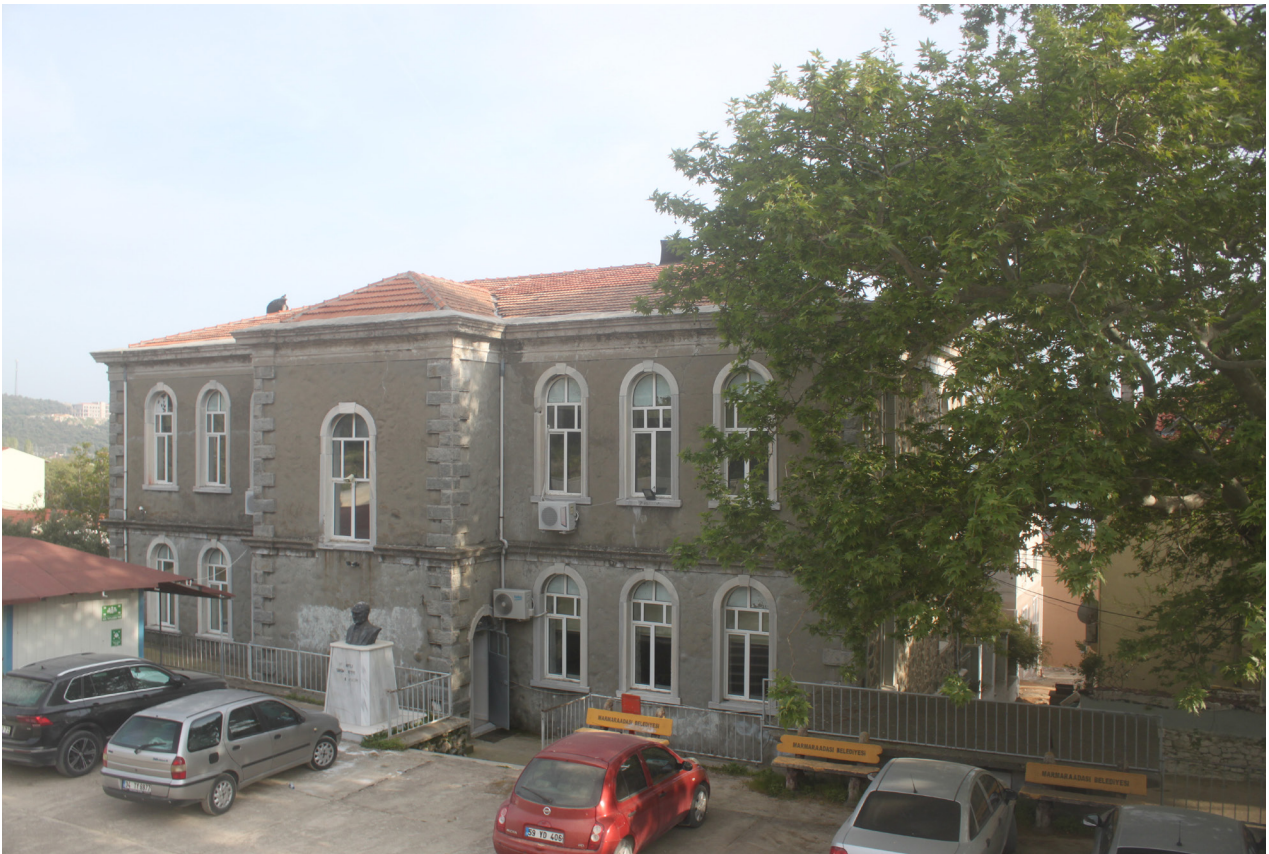
Fig. 2: Kuzey cephesi

Yapının kuzey cephesi incelendiğinde, tüm duvarlar sıvalıdır ve dikdörtgen kütleden çıkan orta bölümde yapının ikinci bir girişi yer almaktadır (Fig. 2). Söz konusu çıkma, güney bölümdeki giriş sahanlığı ve üstünü örten birinci kat çıkmasından farklı olarak zemin ve birinci katta sürekli olarak devam etmektedir. Bu bölümde yapının düşey sirkülasyonunu sağlayan merdiven yer almaktadır. Orta bölümü oluşturan bölümde birinci katta üstü kemerli bir açıklık bulunurken, bu bölümün doğu ve batısında her katta üçer tane olmak üzere toplam altı adet yuvarlak kemerli pencere yer almaktadır.

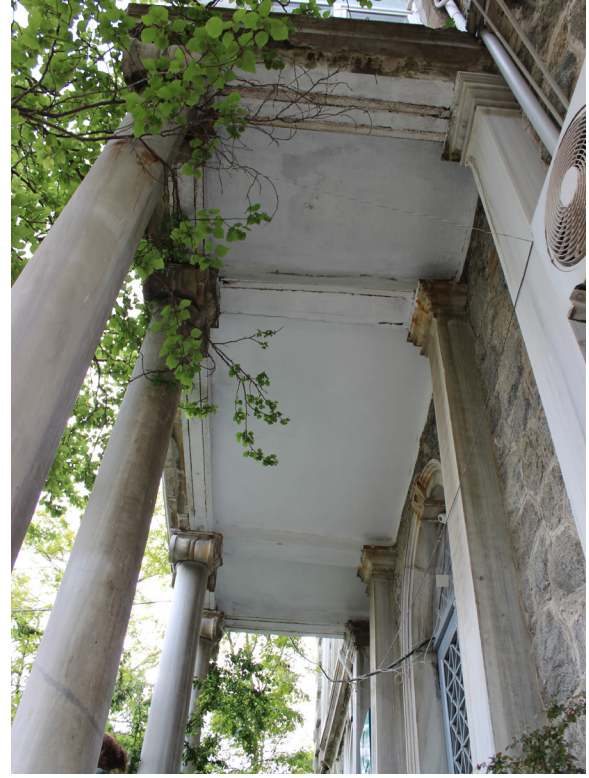
Fig. 3: Sütun başlıkları bağlantı detayı

Güney cephede kapalı çıkmayı taşıyan giriş sahanlığındaki İonik başlıklı sütunlar ve cepheyle bütünleşik olan Dorik benzeri başlıklı pilasterler çelik putreller ile birbirine bağlanmıştır (Fig. 3). Aynı zamanda birinci kat kapalı çıkmasının döşeme taşıyıcısı desteklenmiştir. Sütun başlıklarını birbirine bağlayan çift sıra dolu kesit profillerin

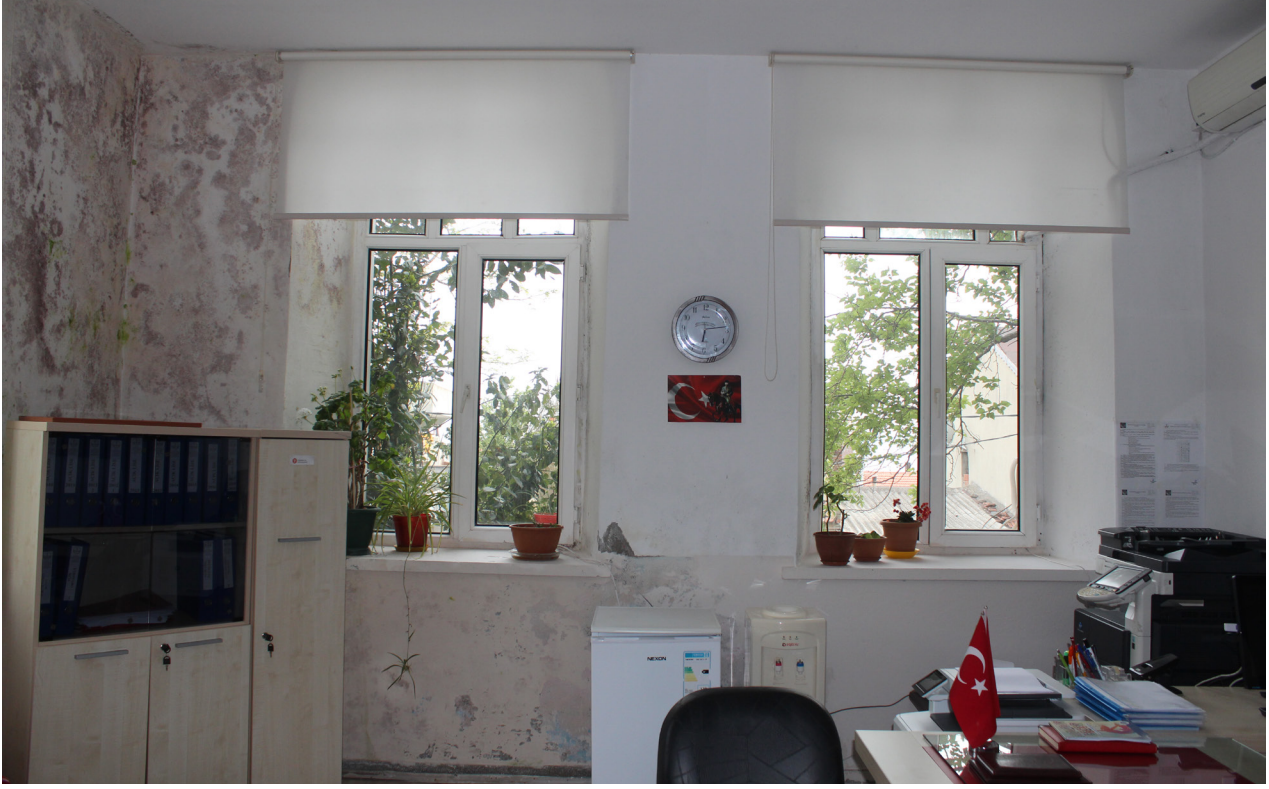
Fig. 4: Bozulmalar

Öte yandan, son dönem müdahalelerinin tarihi yapıda oluşturduęu birtakım hasarlar dışardan gözlemlenebilmektedir. Pencere-lerin PVC ile kapatılması, tař yığma yapı ile kullanılan betonarme yapı elemanları, çimento bazlı iç duvar harç-sıvanın kullanılması ve yanlış detay uygulamaları gibi nedenler, yapıda nemden kaynaklanan bozulmalara sebep olmuştur. İç yüzeyde nem nedeniyle ortaya çıkan sıva bozulmaları gözlemlenmiştir. Merdivenkovasının bulunduğu kuzey duvarı, müdür yardımcısı odasının batı duvarı, görevli odası, birinci katta

kuzeye bakan sınıfların duvarlarında yer yer küflenme, kararmalar ve lekeler görülmektedir. Yüksek nem nedeniyle oluşan rutubetli görüntüde iç yüzeyde yamalı bozulmalar olmuştur (Fig. 4). Yapının malzeme dayanımına zarar vereceęi gibi içinde yaşayan kullanıcıların da saęlığını etkileyecek bu durum, özellikle kullanım deęeri olan bu yapıda önemli bir risk teşkil etmektedir.

Yapı içinde beton döşemenin oturduęu yığma duvarlar tekrar incelenmelidir. Çimento esaslı malzemenin hem yapısal hem de kimyasal etkisinin özgün yapı elemanında bir bozulmaya (tuzlanma, malzeme dayanımında düşme vb.) neden olduęu açıktır. Bu yüzden gerekli bakım onarım işlemi yapılmalıdır. Yapıya sonradan eklenen betonarme eklerin yapısal anlamda bir risk teşkil ettięini de ifade etmek gerekmektedir. Yapının özgün halinde inşa edilen ahşap döşemeler kaldırılarak yerine yapılan betonarme döşemeler, yapıya ek yük getirmektedir. Tař yığma yapının betonarme döşeme ile olan davranışı deprem bölgesi olan Marmara Adası özelinde detaylı olarak incelenmelidir.
