# Panagia Kastrella Manastırı

İnci Türkoğlu, Ioannis Papachristou

| Marmara ilçesi, Asmalı Mahallesi | İnşa dönemi / yılı: 1680 öncesi |

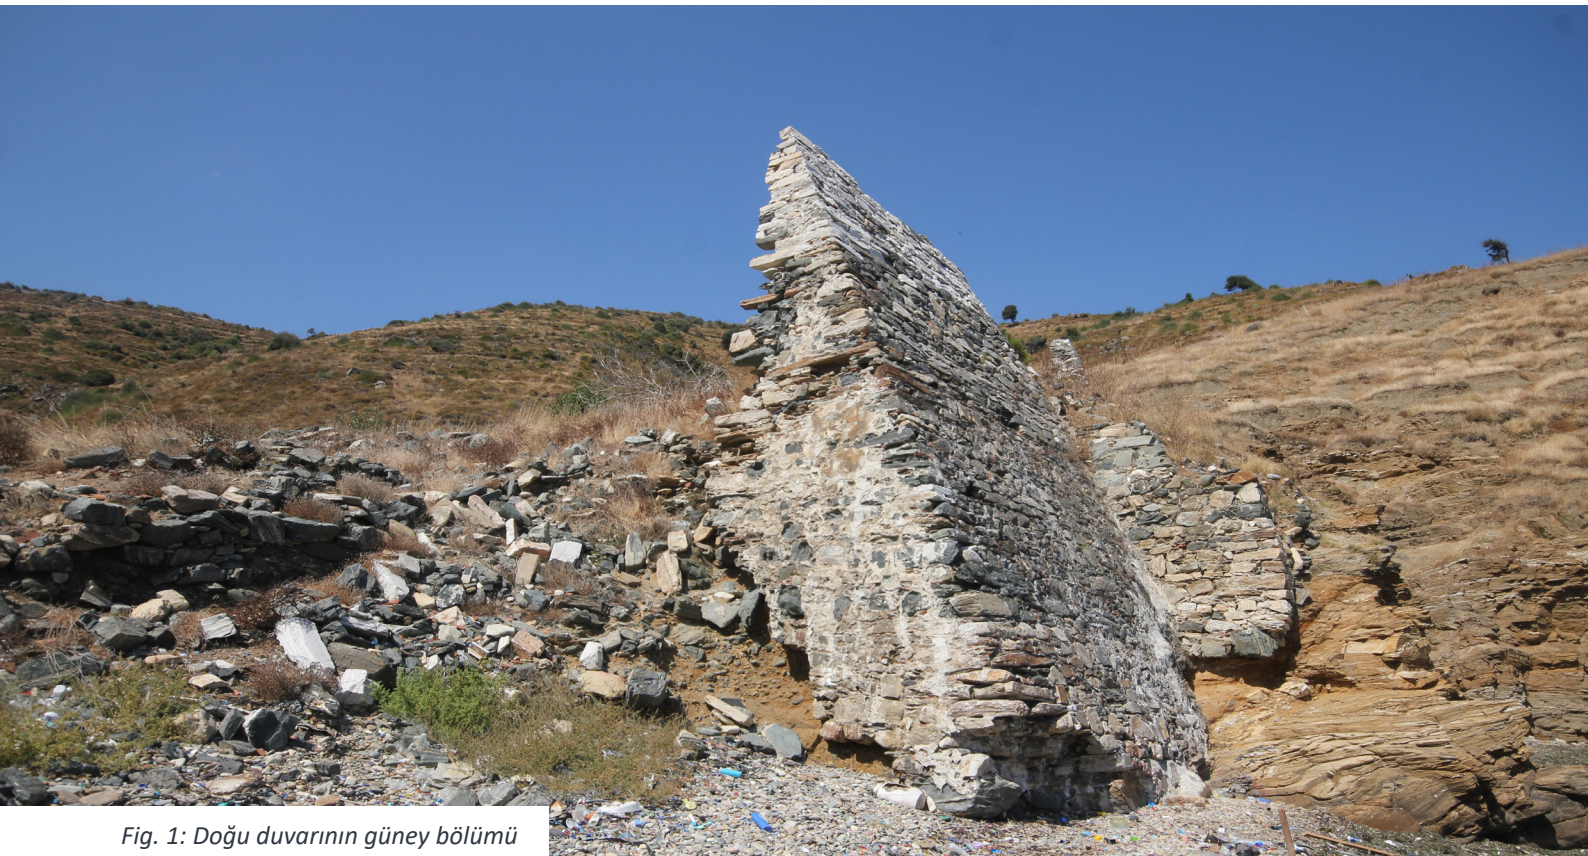
Fig. 1: Doğu duvarının güney bölümü

Panagia Kastrella manastır kompleksi, Marmara Adası’nın kuzeydoğusundaki körfezde, Yunancada Aspros Pountos denilen Beyaz Burun’un batısında yer almaktadır. Manastır adını denize bakan ve kale duvarına benzeyen doğu duvarından alır. Günümüzde kompleks, doğu duvarının iki bölümü dışında, temel seviyesinde korunmuştur. Doğru duvarın güneydeki bölümü güney uçta batıya doğru, kuzey uçta ise doğuya doğru köşe yapar (Fig. 1). Kuzeydeki bölümü doğrusal olup çakıllı plajdan dik bir şekilde yükselen kayaların üzerine oturmuştur (Fig. 2). Güneydeki bölüm ise sahilden başlayarak yükselir ve yukarı doğru daralır. Bu iki duvar parçası arasındaki kısım, denize doğru kayalık bir çıkıntıya karşılık gelmektedir. Yapının eski fotoğraflarından anlaşıldığı kadarıyla bu bölümdeki duvar kayalıkların etrafını dolanmaktadır.

Plaj kenarındaki duvar kalıntıları bir deprem sonrasında çökme tehlikesi altındadır. Alanda kaçak kazı izlerine rastlanmıştır. Yakın zamanda etraftaki yamaçlarda fıstık çamları dikilmiştir; bu da yakın zamanda fıstık toplamak için işçilerin geleceğini akla getirmektedir. Alan doğa ve insan kaynaklı tahribatlara açıktır.

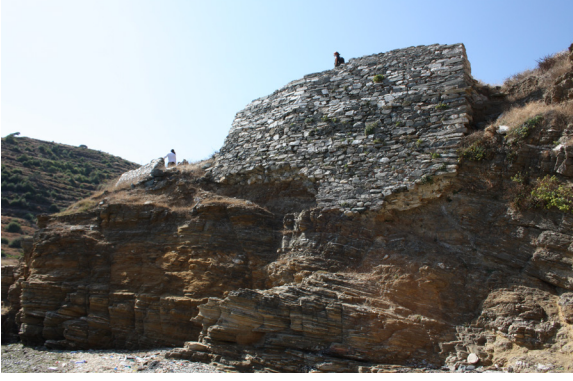
Fig. 2: Doğu duvarının kuzey bölümü

30 m uzunluğundadır. Deniz tarafındaki doğu duvarının güney bölümü yaklaşık 12 m, kuzey bölümü yaklaşık 9 m, aralarındaki boşluk ise yaklaşık 6 m'dir. Yamaçtaki kuzey duvarı 22 m, dere vadisi boyunca uzanan güney duvarı ise yaklaşık 33 m uzunluğundadır. Bu dikdörtgen alan yaklaşık 1 m kalınlığında doğu-batı yönündeki bir duvarla ikiye ayrılmıştır. Çalılar ve molozların arasında güneyde, doğuya daha yakın kısımda 0,70 m kalınlığında bir duvar belirlenebilmiştir. Güney duvarının doğu ucundan dışarı taşan 7x8 m boyutlarında bir oda yer almaktadır. Bu odanın duvar kalınlıkları 0,70 ve 0,80 m'dir. Duvarlar düzgün moloz taş arası kireç harç ve tuğla parçalarıyla inşa edilmiştir.

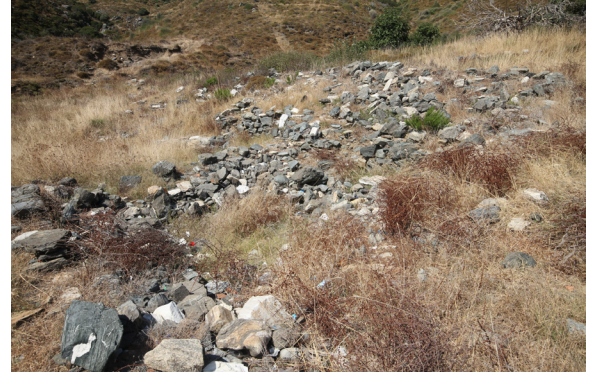
Yapının geri kalan bölümlerinin yalnızca temel izleri günümüze ulaşmıştır. Bu bölümler çalılarla kaplı olmasına rağmen, izlerden iki ana bölüm olduğu anlaşılmaktadır (Fig. 3). 0,80 m kalınlığındaki batı duvarı yaklaşık

Fig. 3: Temellerin genel görünümü

Kompleksle ilgili daha fazla bilgi edinilmesi için, alanda temizlik ve temel kazılar yapılmalıdır. Bu çalışmaları koruma önlemleri takip etmelidir. Erişim yalnızca deniz yoluyla olmasına rağmen, alanın ziyaretçi potansiyeli vardır. Eylül ayındaki bayram günü için eskiden Asmalı, Saraylar ve adadaki diğer köylerdeki Rumların burayı üç gün boyunca ziyaret ettiği unutulmamalıdır.
