# Agios Timotheos Manastırı

| Marmara ilçesi, Topağaç Mahallesi, Ahtimot mevkii | İnşa dönemi / yılı: 17. yüzyıl |
| GPS: 40°37'08.1''K 27°37'59.1''D | Mevcut durumu: Harabe |
| Tescil tarihi ve numarası: Balıkesir KVKBK 17.10.2019 - 1623 | Mülkiyet durumu: Maliye Hazinesi |

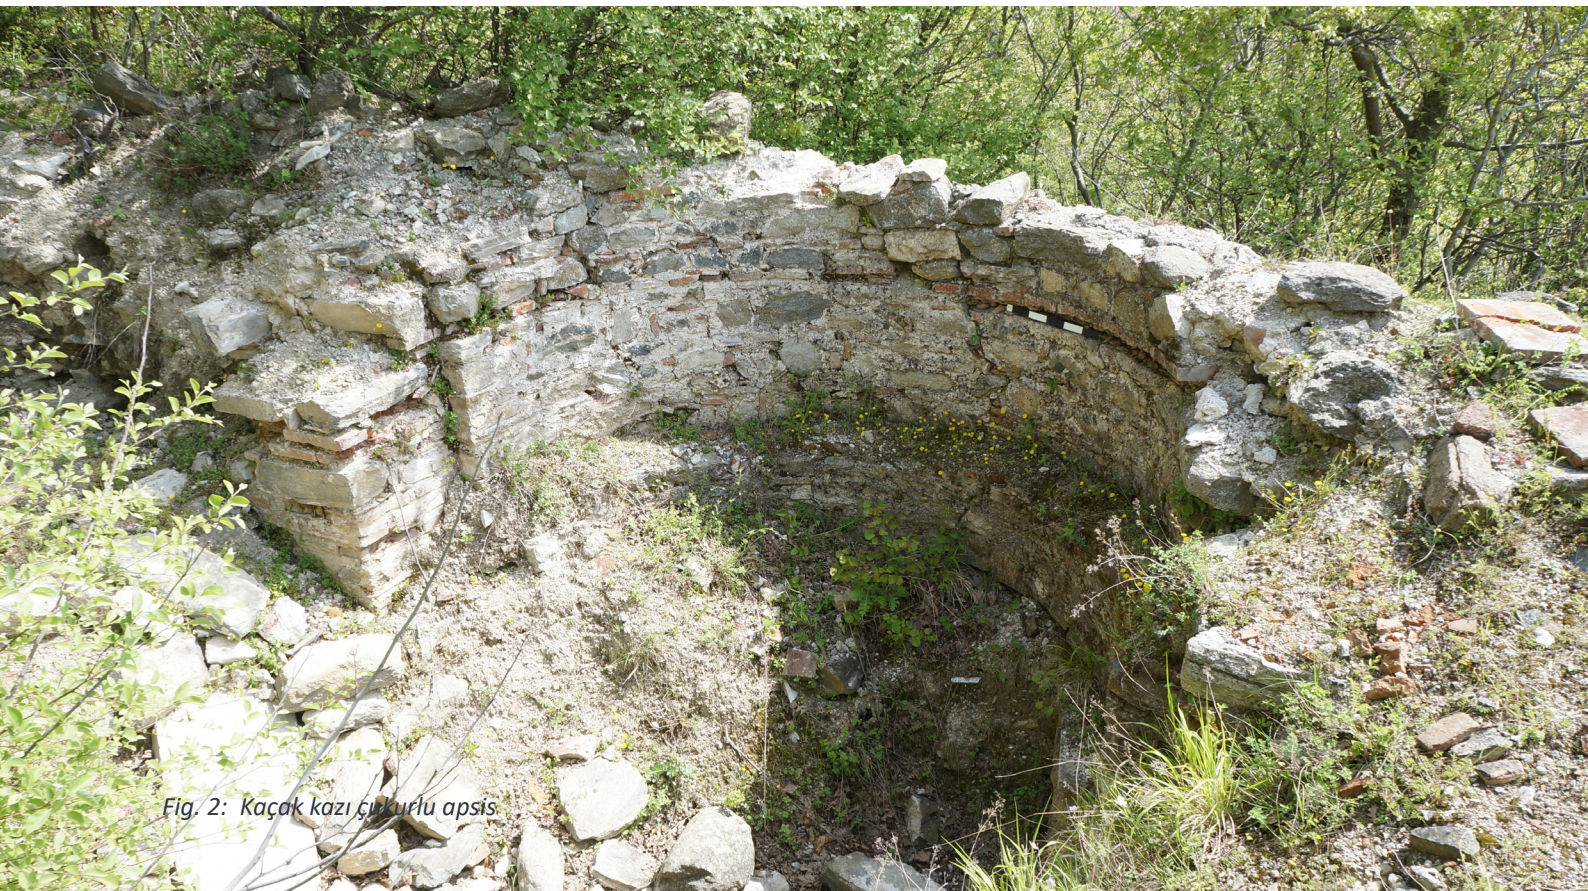
Fig. 2: Kaçak kazı çıkartılı apsis

Moloz taş örgü kullanılarak inşa edilen yarım daire biçimindeki apsis duvarı, plan düzleminde yaklaşık 3,10 m genişliğinde ve 1,50 m derinliğindedir (Fig. 2). Apsisin merkezinde, olasılıkla kaçak kazılar nedeniyle, dolgunun aşağı seviyeye indiği noktada, duvarın 2,70 m yüksekliğindeki kısmı görülebilmektedir. Apsis duvarı, iç mekan tarafında ampatmanlıdır; duvar, zemin kotundan 1,55 m yukarıda, yüzeyden 25 cm iç mekana doğru taşırılmıştır. Toprak dolgu nedeniyle, benzer bir tespiti dış cephe duvarında yapmak mümkün olmamıştır.

Üst kotta, yaklaşık 75 cm kalınlığındaki duvar örgüsü, düzensiz tuğla dizilerine sahiptir. Dizilerin, genellikle iki tuğla sırasından oluştuğu görülmüştür. Kare biçimli tuğlalar, 4-5 cm kalınlığında ve 32 cm genişliğindedir. Tuğlalar arasındaki derz, yaklaşık 4 cm kalınlığındadır. Örgüde, kireç esaslı bağlayıcı harcın kullanıldığı ve iç yüzeyde horasan sıva kalıntılarının bulunduğu belirlenmiştir.

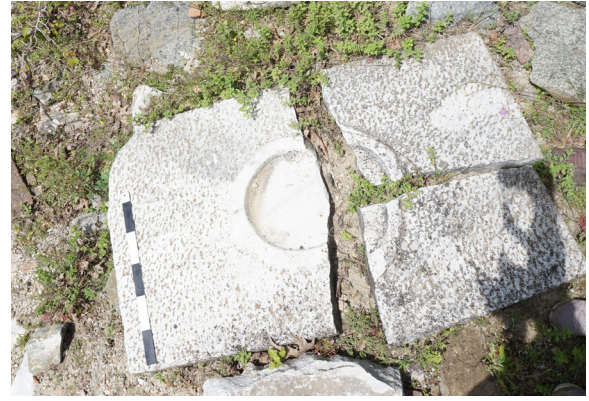
Fig. 3: Mermer parapet levhası parçası

Yapının yakın çevresinde hasarlı mimari parçalar bulunmaktadır. Apsisin 4-5 m güneybatısında, zemin üzerinde yaklaşık 9 cm kalınlığında mermer bir levha bulunmaktadır (Fig. 3). Dikdörtgen biçimli (78x120 cm) levha kırılmış ve üç parçaya ayrılmıştır. Levha yüzeyinin kaba bir biçimde işlendiği, merkezinde 5 cm kalınlığındaki kabartma bordür ile tanımlanmış 30 cm çapında basit bir dairesel motifin bulunduğu ve bu geometrik motifin iç yüzeyinin pürüzsüz hale getirildiği tespit edilmiştir. Mermer levhanın bir parapet parçası olduğu düşünülmektedir.

Kültür ve Turizm Bakanlığı denetiminde kazı yapılması halinde, yapının plan tipinin ortaya çıkartılabileceği, mimari ve dekoratif parçalar yardımıyla yapının dönemine ilişkin sağlıklı bir değerlendirmenin yapılabileceği öngörülmektedir. Toprak üzerinde bulunan kiliseye ait buluntuların, müze denetiminde güvenli alanlara taşınması ve alanda izinsiz kazıların engellenmesi gerekmektedir.

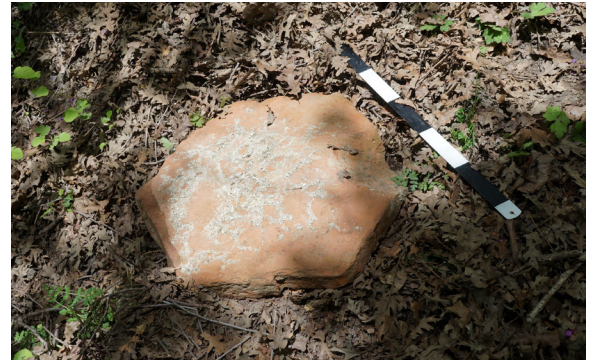
Fig. 4: Şeşhane tuğlası

Kilisenin çevresinde, biri hasarsız iki adet şeşhane tuğlası görülmüştür (Fig. 4). Döşeme kaplaması olduğu anlaşılan bu tuğlaların, yapının neresinde ve hangi dönemde kullanıldığı anlaşılamamıştır. Tuğlaların kenar uzunluğu 22,5 cm ve kalınlıkları 4,5 cm'dir.
