# Agios Ermolaos Manastırı

Marmara ilçesi, Gündoğdu Mahallesi, Köyüzeri mevki	İnşa dönemi / yılı: 17. yüzyıl
GPS: 40°35'04.3''K 27°35'50.8''D	Mevcut durumu: <b>Metruk</b>
Tescil tarihi ve numarası: <b>Tescilsiz</b>	Mülkiyet durumu: <b>Maliye Hazinesi</b>

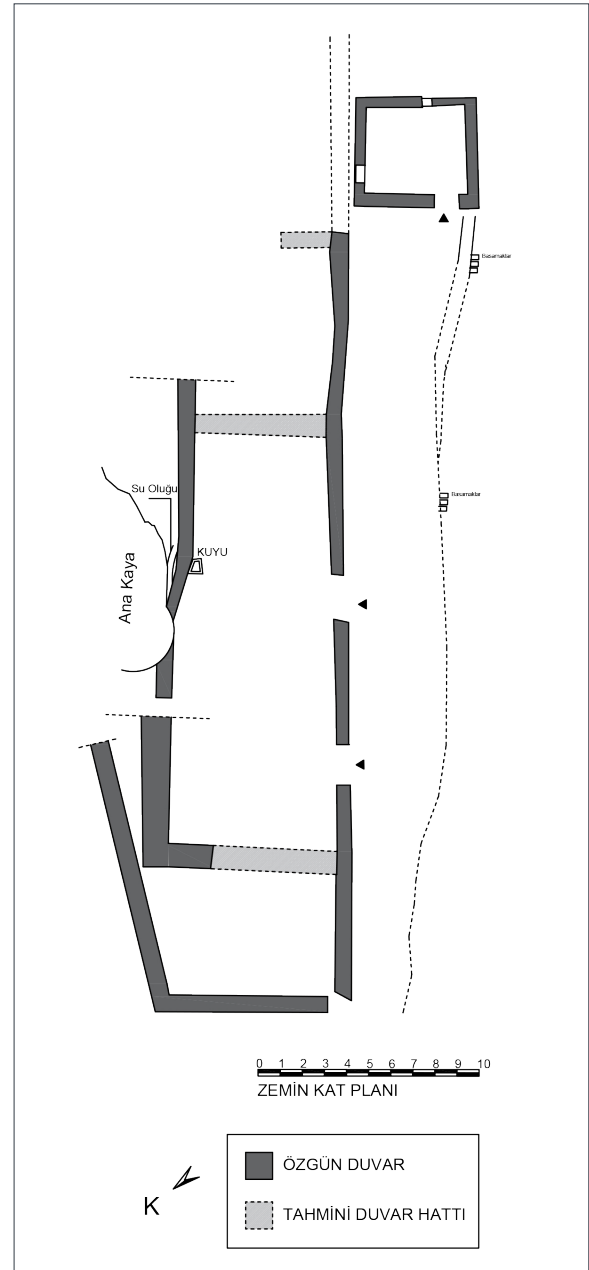
Fig. 2: Duvar kalıntıları

İzleri takip edilen duvarlar, moloz taş ve tuğla malzemelerden oluşan yığma yapım tekniğinde inşa edilmiştir (Fig. 2). Terasların oluşturduğu set duvarlarında harca rastlanmamıştır. Plan izleri okunabilen mekanlarda ise kireç bazlı harç gözlemlenmiştir.
