# Agios Nikolaos Kilisesi

| Marmara ilçesi, Abroz Mahallesi,<br>Yana mevki | İnşa dönemi / yılı: 19. yy onarım |
| Tescil tarihi ve numarası: <b>Bursa KTVKBBK 18.08.1990 - 1293</b> | |

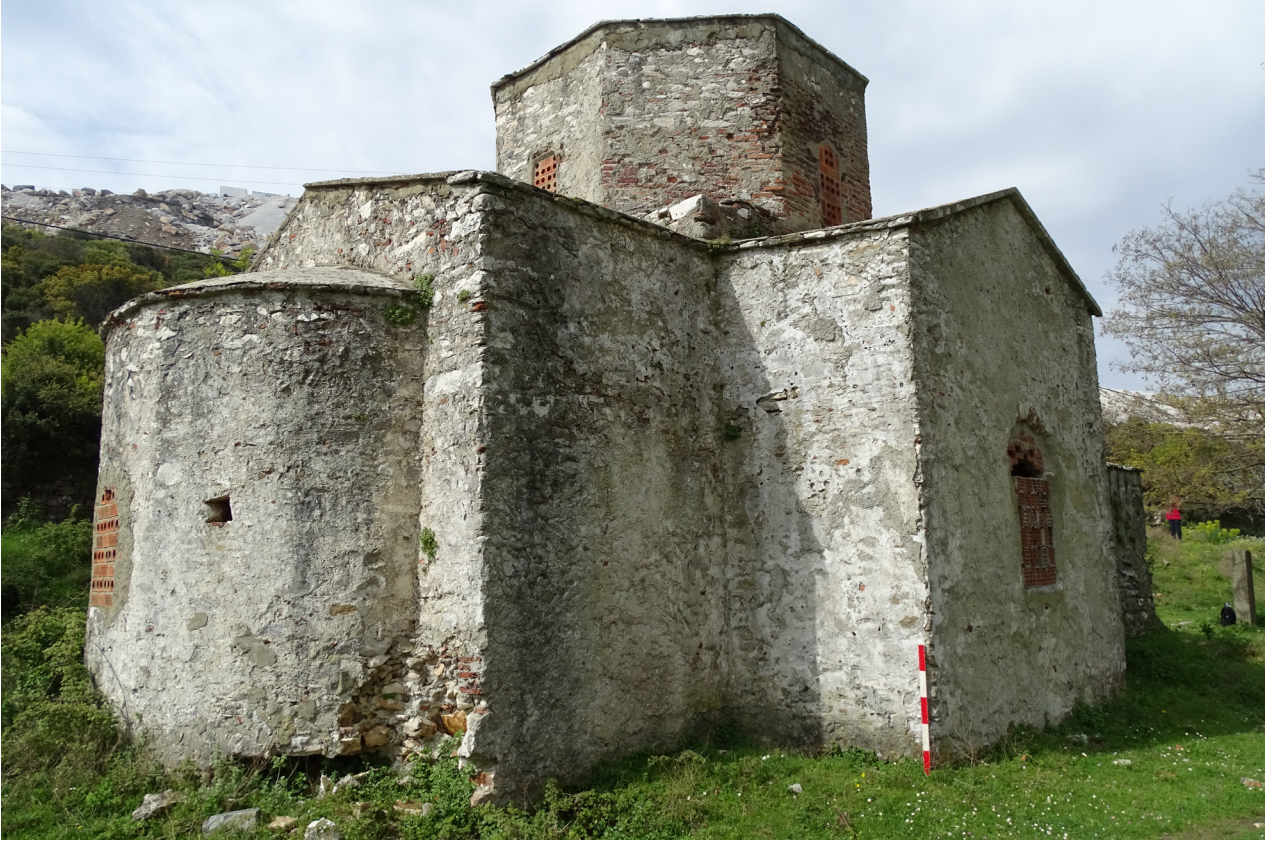
Fig. 2: Kuzeydoğudan genel görünüm

kapatılmış yuvarlak bir pencere bulunmaktadır. Kilisenin yola bakan güney cephesinde narteks kısmı doğal zemin seviyesinin altında kalmaktadır, kısmi olarak güney transept ve batı bölümü beden duvarları ve kubbe kasnağı görülmektedir (Fig. 1). Kubbe kasnağında naosa ışığın girebilmesi için kardinal eksenlerde 60x100 cm boyutlarında pencere açıklıkları bulunmaktadır.

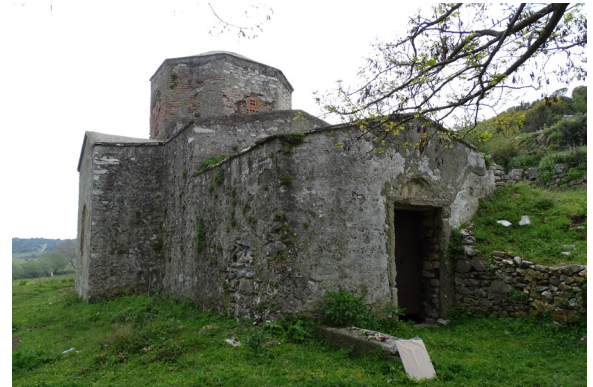
Fig. 3: Kuzeybatıdan genel görünüm

pendentiflerde tuğla örgü görülmektedir. Kubbe kasnağı dış yüzeylerinde geçmiş onarımlarla ilişkili olarak farklı örgü malzemeleri ve teknikleri dikkati çekmektedir. Kasnakta 26,5x4 cm ölçülerinde (diğer boyut ölçülemedi) geleneksel tuğlalar; moloz taş ve olasılıkla son dönem müdahaleler ile ilişkili olarak 21x6,5x10 cm ölçülerinde dolu harman tuğlaları tespit edilmiştir. Yapıda tüm pencere açıklıkları tuğla kemerlidir. Yapıda ahşap/demir gergi, hatıl veya kuşak gibi yapı elemanlarına rastlanmamıştır. Çatı, 4-5 cm kalınlığında çimento esaslı malzeme ile kaplanmıştır.
