Koyun Adası Şapeli

Emre Kishalı, Ioannis Papachristou

Erdek ilçesi, Paşalimanı Mahallesi, Koyun Adası mevki	İnşa dönemi / yılı: 18. yüzyıl
GPS: 40°29'48.5''K 27°34'29.2''D	Mevcut durumu: Harabe
Tescil tarihi ve numarası: Tescilsiz	Mülkiyet durumu: Özel mülkiyet

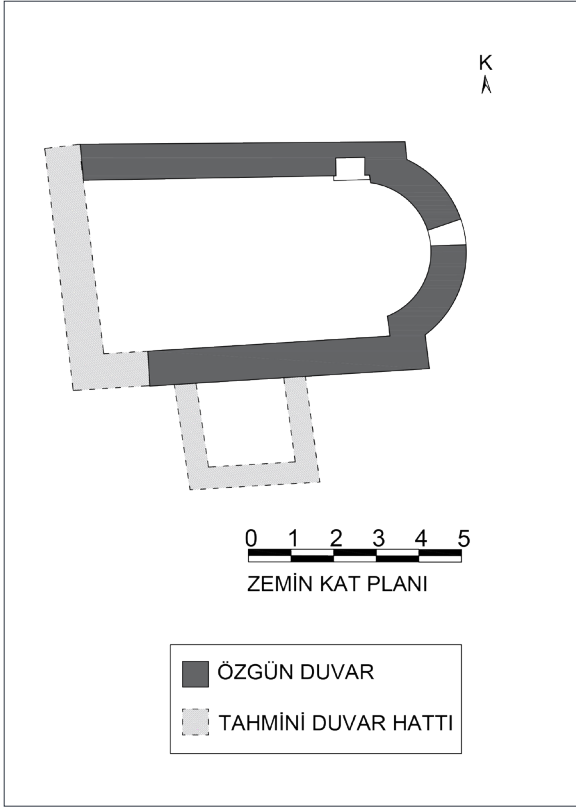
Fig. 1. Genel Bakış

Günümüze ulaşan yapının, planı okunabilir olmakla beraber mekânsal özelliklerini tahmin etmek mümkün değildir (Fig. 1). Doğu-batı yönünde eğimli bir yamaç üzerinde konumlanan yapının, doğu bölümü belli bir seviyeye kadar toprak altında kalmaktadır (Fig. 2). Mevcut durumda, günümüzde ayakta bulunmayan batı duvarından yapıya erişilmektedir. Yapının üst örtüsü ile ilgili herhangi bir iz bulunmamaktadır. Şapelin kuzey duvar uzunluğu 7,55 m, güney duvar uzunluğu ise 6,05 m olarak ölçülmüştür. Apsis bölümünün bulunduğu doğu cephesindeki eğrisel duvarın çevresi 5,58 m olarak belirlenmiştir. Yapının güney

Moloz taş ile inşa edilen temel üzerine moloz taş ve tuğla kırıklarından oluşan duvar yapım tekniği genel yapım tekniği olarak tanımlanabilir. Çift cidar moloz taş duvarın ara katmanlarının taş ve toprak ile doldurulduğu gözlemlenmiştir (Fig. 1). Duvarın erişilebilen üst kotundan yapılan ölçümlerde, duvar kalınlığı 78-81 cm olarak belirlenmiştir. Duvar içinde devşirme malzemeler görülmüştür. Bağlayıcı olarak toprak ve kerpiç malzeme kullanılmıştır. Beden duvarlarının iç yüzeyinde kaba – ince kireç bazlı sıva izlerine rastlanmıştır.
