# Agios Andreas Manastırı

Emre Kishalı, Ioannis Papachristou

| Erdek ilçesi, Karşıyaka Mahallesi,<br>Fener Adası mevki | İnşa dönemi / yılı: 20. yüzyıl başı |
| Tescil tarihi ve numarası: Bursa KTVKBK 08.10.2009 - 5080 | Mülkiyet durumu: Özel mülkiyet |

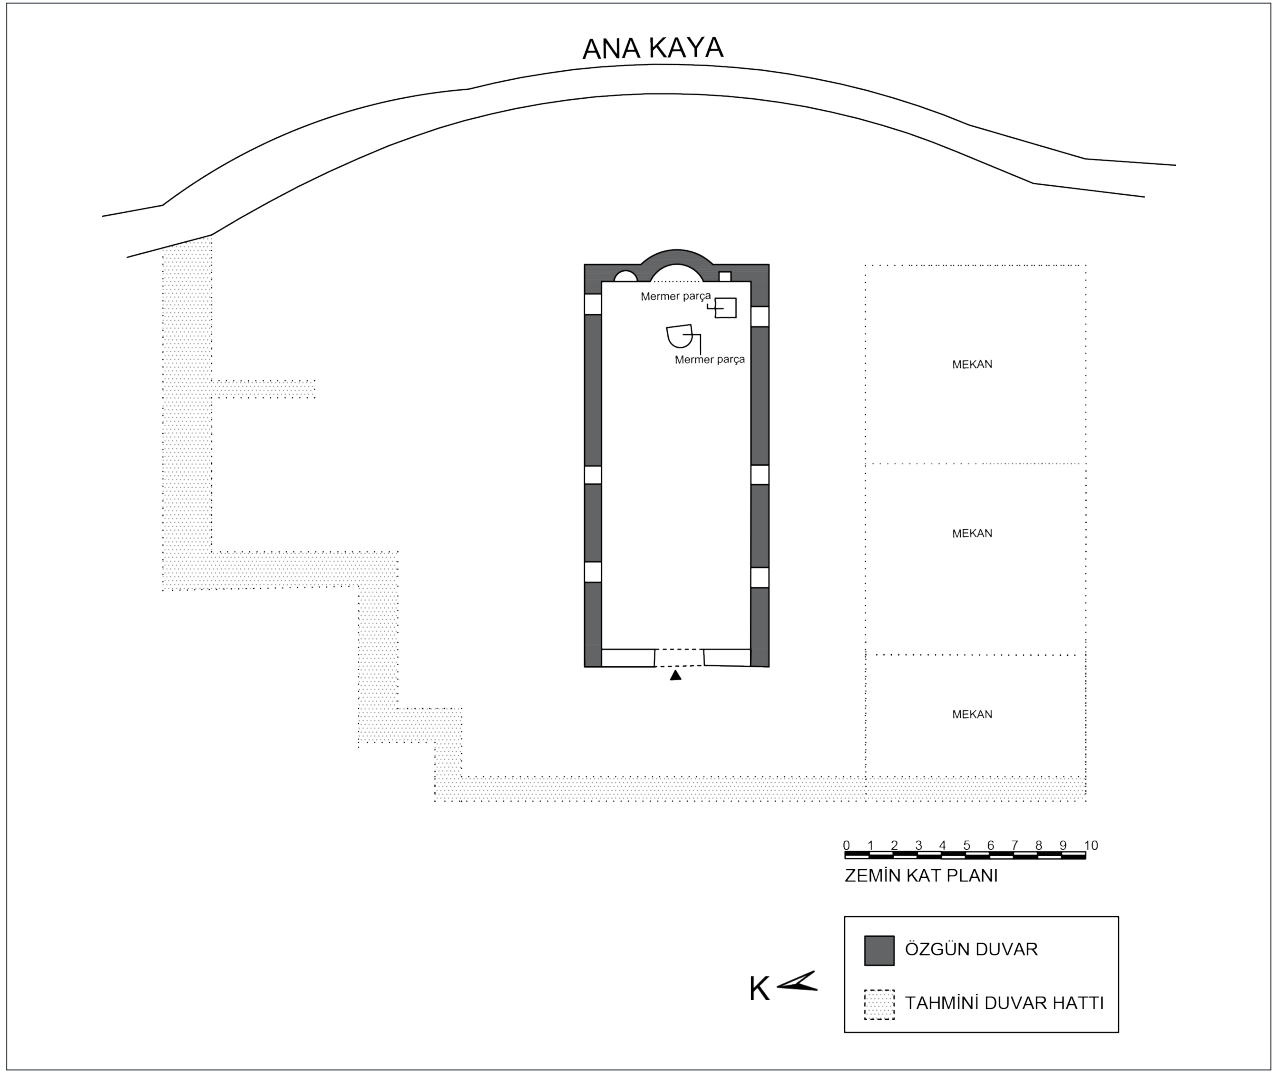
Fig. 1: Genel Bakış

İkinci terasta yer alan kilise yapısının günümüze beden duvarları ulaşmış olup, planı anlaşılmaktadır (Fig. 1). Kilisenin batı duvarı (giriş) tamamen yıkılmıştır. Güney ve kuzey duvarlarında üçer adet yuvarlak kemerli pencere açıklığı bulunmaktadır. Doğu beden duvarında üstü dolu tuğla kemerli eğrisel duvar nişi, apsisi oluşturmaktadır (Fig. 2). Apsisin güneyinde düz atkılı lentolu kare bir niş açıklığı, kuzeyinde ise üstü yuvarlak kemerli niş günümüze ulaşmıştır. Doğu duvarı apsis bölümünün dairesel şekli dışarıdan okunmamaktadır. Çatı günümüze kadar ulaşmamıştır ancak doğu duvarı üzerinde bulunan üçgen alınlık, çatı biçiminin beşik çatı olduğuna işaret etmektedir (Fig. 3).
