# Metin Doğantimur Evi

Emre Kishalı

| Marmara ilçesi, Merkez Mahallesi | İnşa dönemi / yılı: 19. yüzyıl |
| Tescil tarihi ve numarası: Bursa KTVKKBK 15.1.1996 - 4904 | Mülkiyet durumu: Özel mülkiyet |

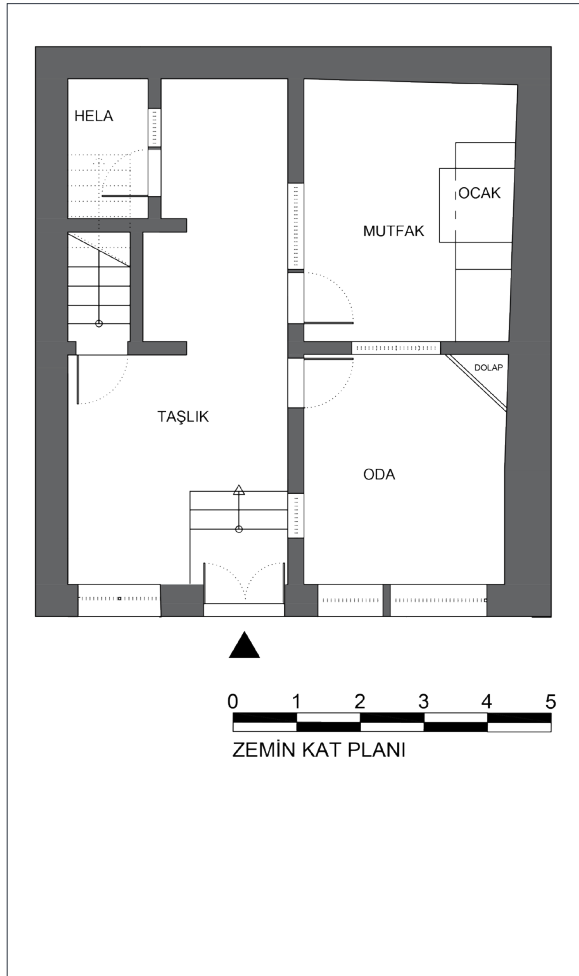
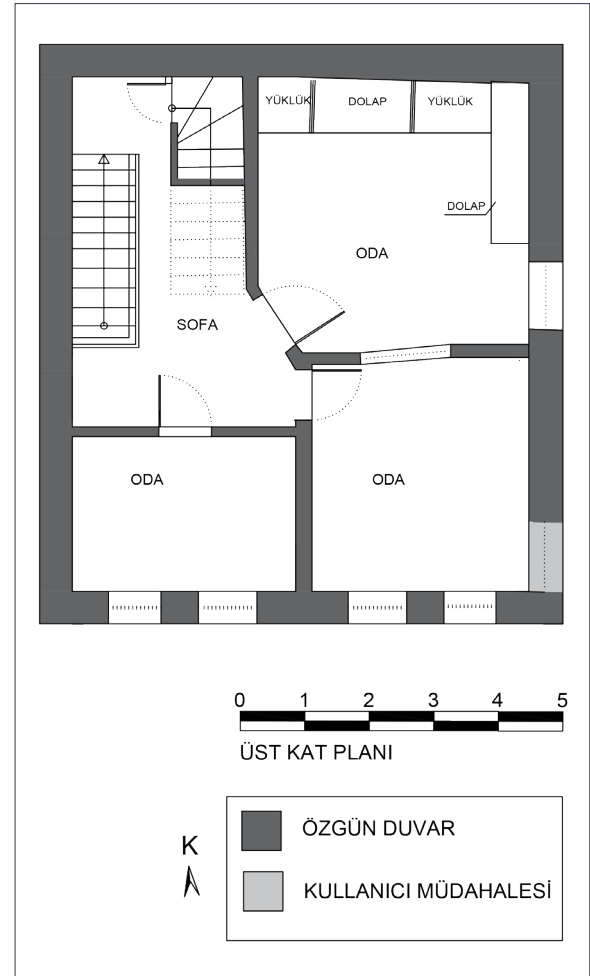
İkinci kata erişim sağlayan merdivenler zemin katla benzer şekilde, mekandan ahşap bir kapı ile ayrılmıştır. Birinci kat ve ikinci kat planları aynıdır fakat çatı ağır hasarlı olduğu ve kısmi göçme meydana geldiği için ikinci katın plan düzeni gözlem yoluyla incelenmiştir ve ölçü alınamamıştır (Fig. 4).
