# Ekinlik Rum Kız Okulu

*Emre Kishalı, Ioannis Papachristou*

| Marmara ilçesi, Ekinlik Mahallesi | İnşa dönemi / yılı: 1911 |
| Tescil tarihi ve numarası: <b>Bursa KTVKBBK 18.08.1990 - 1297</b> | |

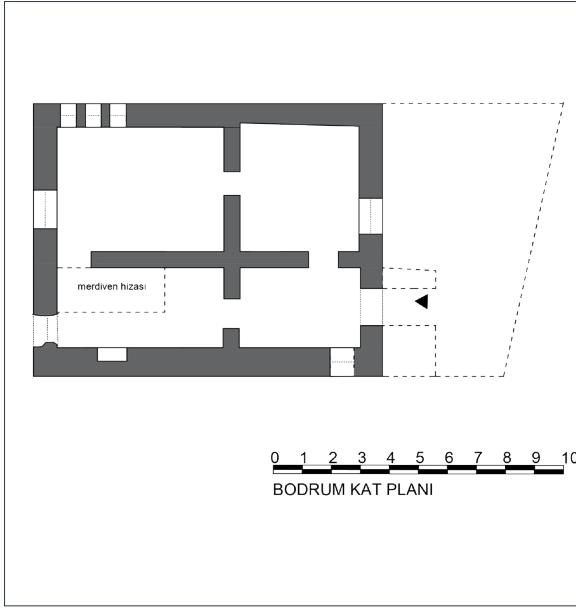
Zemin kat yığma duvarlardan güney cephesi ayakta iken diğer cephelerin duvarları büyük oranda yıkılmıştır. Bodrum kat dış ve ara duvarlar mevcuttur. Yapının özgün olarak günümüze ulaşmış güney cephesinde malzeme kaybı ve yapısal çatlaklar görülmektedir. Yapıya giriş kontrolsüzdür ve çevresinde herhangi bir bilgilendirme tabelası bulunmamaktadır. Bitkilenme, özellikle bodrum katta yoğunlaşmıştır ve yapı çevresine dağılmaktadır.

söz konusu yapının zemin kat güney cephesinin günümüze ulaşması ve diğer cepheler ile bağlantısının bulunmaması, bu cephenin hasar görebilirliğini arttırmaktadır. Güney cephesinde derin çatlaklar ve malzeme kaybının görülmesi, yapının tuğla yığma duvarının çevre koşulları dolayısıyla gün geçtikçe daha çok bozulmaya maruz kalacağını bir işaretidir. Güney cephenin bodrum kat seviyesinde Marmara Denizi'nin bitişiğinde yer alması duvarın malzeme dayanımını azaltabilmektedir. Moloz taş beden duvarlarının dış etkilere açık olması da yapı açısından risk oluşturmaktadır.

Yapının günümüze ulaşan bölümleri için sağlamlaştırma müdahale biçimi önerilmektedir. ICOMOS Türkiye Mimari Mirası Koruma Bildirgesi'ne göre sağlamlaştırma "Kültür varlığının bozulma sürecinin engellenmesi/yavaşlatılması amacıyla malzemesinin ve/veya taşıyıcı sisteminin dayanımının artırılması, mevcut fiziksel ve mekanik özelliklerinin iyileştirilmesi işlemleridir" şeklinde tanımlanır. Özgün yapı elemanları büyük oranda kaybolan yapıların bütünlemesi tartışmalı bir durumdur. Özellikle hasar görebilirliği yüksek güney cephesinin kutu davranışını, özgün malzeme ile bütünleyerek yeniden kurgulamak tasarım/koruma sorunsalı olarak görülmektedir.
