# Marmara Rum Erkek Okulu (Kyriakidia)

*Emre Kishalı, Mustafa Akçaöz, Ioannis Papachristou*

| Marmara ilçesi, Merkez Mahallesi | İnşa dönemi / yılı: <b>21 Ağustos 1910</b> |

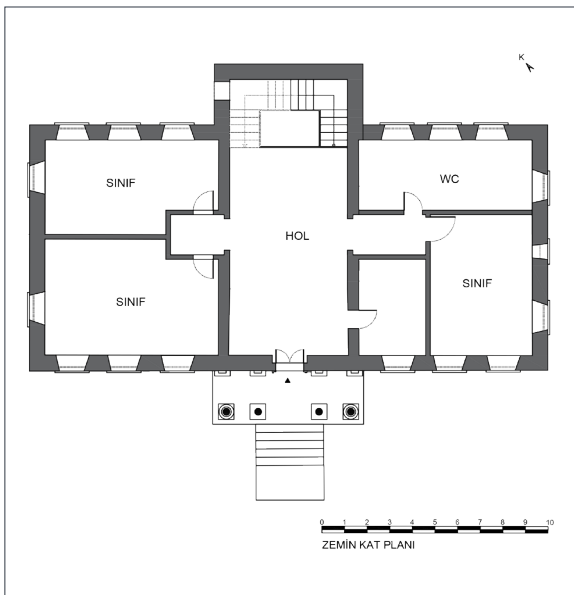
Ayrık nizam olarak inşa edilen binanın Okul Caddesi’ne bakan güney cephesinde yeşillendirilmiş bir bahçe ve tek kollu merdivenle ulaşılan yüksek kotlu ana giriş kapısı bulunmaktadır (Fig. 1). Kuzeyinde ise prefabrik bir yapı ve günümüzde otopark olarak kullanılan yüksek kotlu bir avlu konumlanır (Fig. 2). Söz konusu avlunun alt kotunda kuzey yönlü kütsel çıkma yapan profilin batı bölümünden binaya ikinci bir giriş sağlanmaktadır.

2324 m<sup>2</sup>lik parselde okul, yaklaşık 275 m<sup>2</sup> oturma alanına sahip, doğu-batı doğrultusunda uzanan, bodrum, zemin ve birinci kata sahip anıtsal bir yapıdır (dış ölçüler yaklaşık 23x12 m). Güney cephesinde yapının bodrum katı okunabilmektedir (Fig. 1). Kuzey cephesinden sadece zemin ve birinci katı olduğu algılanmaktadır (Fig. 2). Dikdörtgen biçimindeki yapının merkezinde bulunan giriş bölümleri ana kütlede dışarı taşırılarak haç planlı inşa edilmiştir. Dört kolun dış köşeleri granit bloklarla vurgulanmıştır. Güneye bakan ana girişin bulunduğu

Ana giriř olan güney cephe bilinçli olarak daha gösteriřli inřa edilmiř ve buna uygun öđelerle süslenmiřtir (Fig. 1). Bu yönde bulunan bahçede; önce sekiz basamak çıkılarak ara sahanlıđa ve sonra beř basamak ile zemin kat giriř sahanlıđına ulařılmaktadır. Giriř sahanlıđının üstünde, simetri ekseninin merkezinde birinci kat çıkma yapmaktadır. Güney cephe çıkması İyonik bařlıklar ile süslenmiř dört adet sütun ile tařınmaktadır (Fig. 3). Bu sütunlar ve gerilerinde, zemin kat cephesindeki Dorik benzeri bařlıklı pilasterler ile çift sıra taşıyıcı sistemi oluřturmaktadır. Sütun bařlıkları üstünde Kryakidia yazısının ve mimarın adının yer aldıđı arřitrav vardır. Zeminde çıkmayı taşıyan sütunlar, birinci katta aynı üslupta devam etmektedir. İyonik bařlıkları olan pilasterler, onların arasında bulunan pencereler ve bu düzenlemenin üzerine oturan mermer bloklar halindeki arřitrav, güney cephenin birinci kat düzenlemesine ait yapı elemanlarıdır.

Yaklaşık 23 m uzunlukta olan güney cephesinde, giriř bölümü dıřındaki duvarlar sıvasız, derzli moloz tař örgüye sahiptir (Fig.1). Giriř bölümü cephesinde (giriř kapısının iki yanı) tař taklidi sıva kullanılmıřtır. Giriř kapısı kemerli ve iki kanatlıdır. Zemin ve birinci katta giriřin dođu ve batısında, her katta üçer adet olmak üzere toplam altıřar adet yuvarlak kemerli pencereler bulunmaktadır. Pencereler ve kapı kemerleri kilit tařı süslemeleri ile vurgulanmıřtır. Profilli kat ve çatı silmeleri ise okul yapısının diđer süslemeleri arasında yer almaktadır. Güney cephesi bodrum katın dođu tarafında herhangi bir açıklık yer almazken, batı bölümünde iki adet küçük dikdörtgen açıklık dikkat çekmektedir.
