# Mermer Taş Fabrikası

İnci Türkoğlu, Ioannis Papachristou

| Marmara ilçesi, Abroz Mahallesi,<br>Mermercik mevki | İnşa dönemi / yılı: Fabrika: 1912,<br>Osmanlı mezarlığı: 18.-20. yy |

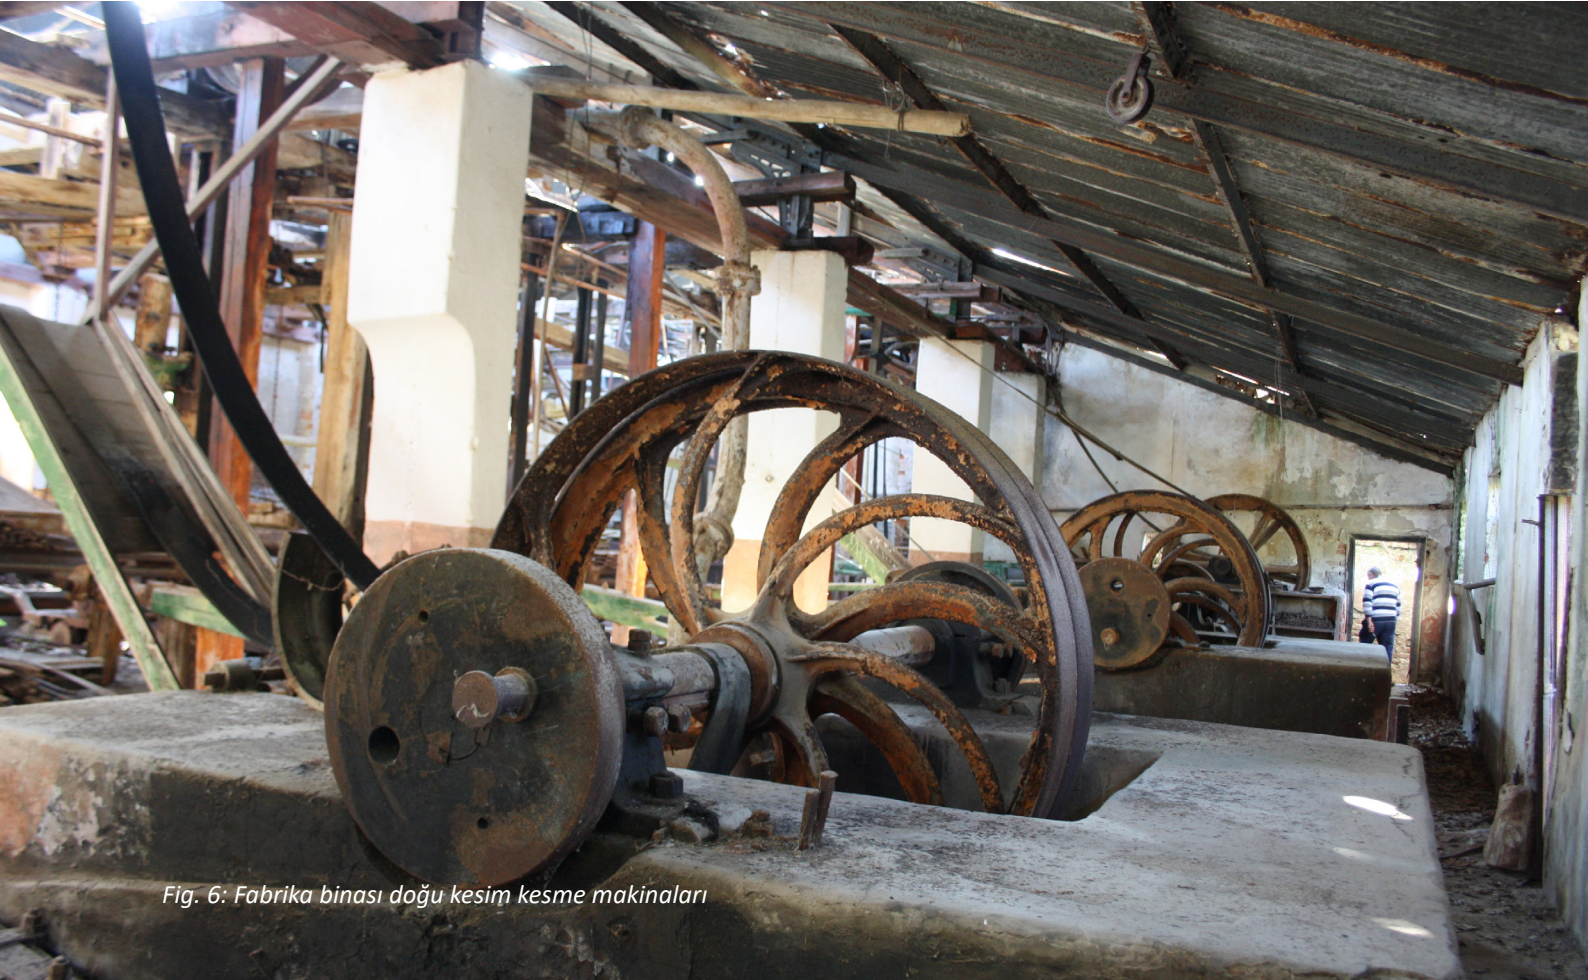
Fig. 6: Fabrika binası doğu kesim kesme makinaları

Ana mekanda İngiltere'den gelen makine ve fabrikanın çalışmasını sağlayan buhar üretimini bölümü bulunmaktadır (Fig. 5). Yapının doğu kısmında Belçika'dan gelen yedi takım kesme makinesi yer almaktadır (Fig. 6). Batı bölümü depo olarak kullanılmıştır.

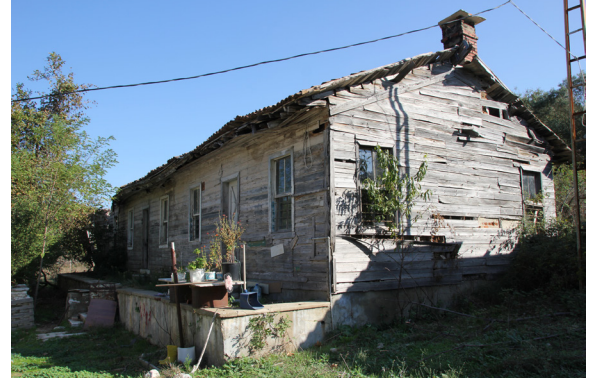
Fig. 1: İşçi lojmanı

Mezarlığı'na ulaşır. Sonrasında kamyonlar ve bazı makineler için yapılmış kulübeler bulunmaktadır. Sağda günümüzde bekçinin yaşadığı tek katlı işçi lojmanı yer almaktadır (Fig. 1). Bu ilk yapı grubunu geniş bir açık alan ve karşıda iki büyük yapı izler.

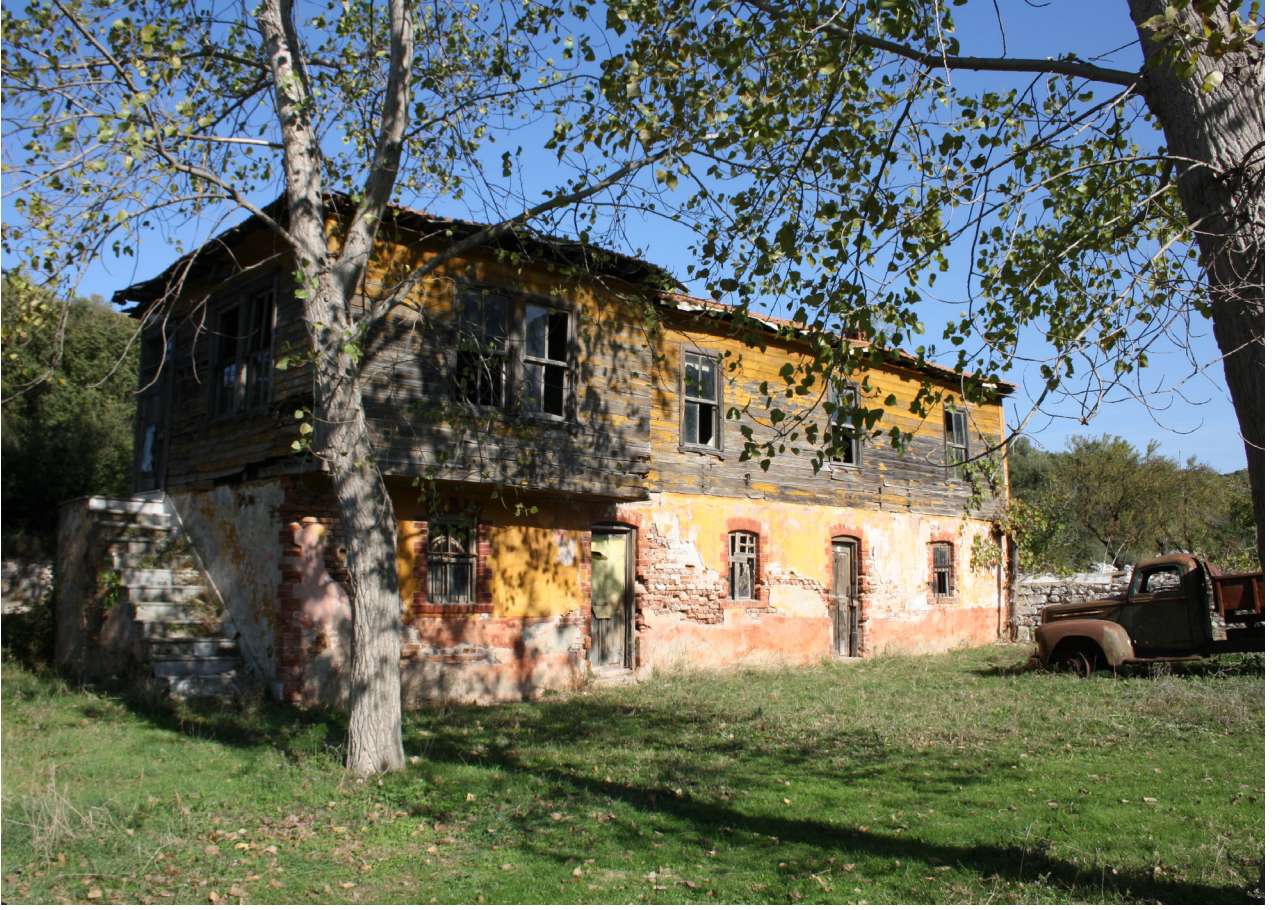
Fig. 2: İdari bina güney ve batı cephelerin genel görünümü

Doğudaki ilk yapı iki katlı olup alt katı tuğla yığma inşa edilmiş olup üst katı ise ahşap karkas sistemli konuttur (Fig. 2). Ziyaretimiz sırasında zemin kata girilememiştir, ancak üst kat fotoğraflanmıştır. Güney cephesinin zemin katında batıdan doğuya bir pencere, bir kapı ve basık kemerli üç pencere bulunmaktadır. Üst katta en batıdaki oda, cepheye çıkma yapmaktadır. Üst kata erişim, batı cephesine bitişik taş merdiven ile, küçük bir giriş holüne açılan kuzey uçtaki kapı üzerinden sağlanır. Giriş holü, birinci katın kuzey kenarı boyunca uzanan ve lavabo ile tuvaletle sonlanan bir koridora açılmaktadır. Bu koridorun kuzey tarafında iki pencere ile doğu ucundan hemen önce dışarıya açılan bir kapı bulunmaktadır. Koridorun güney tarafında üç oda ve doğu ucunda bir mutfak vardır. Odalarda ahşap tavanlar ve 20. yüzyıl ortalarından kalma mobilyalar bulunmaktadır. Mutfakta eski tip bir odun/kömür ocağı ve dolaplar bulunmaktadır.

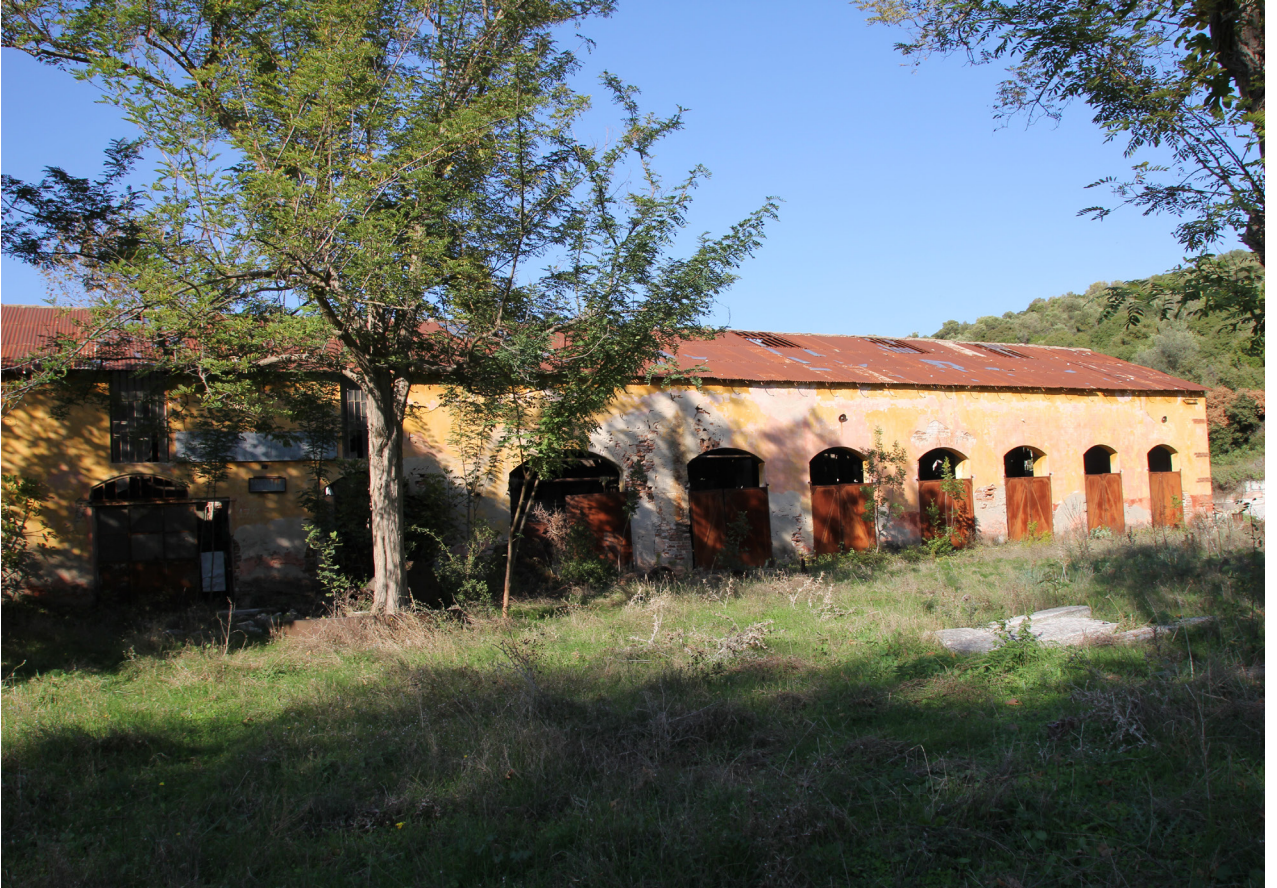
Fig. 3: Fabrika binası genel görünüm

İki ana yapı arasında bir vinç ile mermer blok yığını bulunmaktadır. İkinci büyük yapı, fabrika binasıdır (Fig. 3). Ana cephe olan güney cephesi boyunca beton bir çukur ve raylar yer almaktadır. Cephe yedi basık kemerli giriş, ortadaki ana giriş kapısı ve batıdaki servis kütleleriyle hareketlendirilmiştir. Ana girişin üzerinde, fabrikanın 1912'de kurulup, 1930'da onarıldığını belirten bir tabela yer almaktadır (Fig. 4).

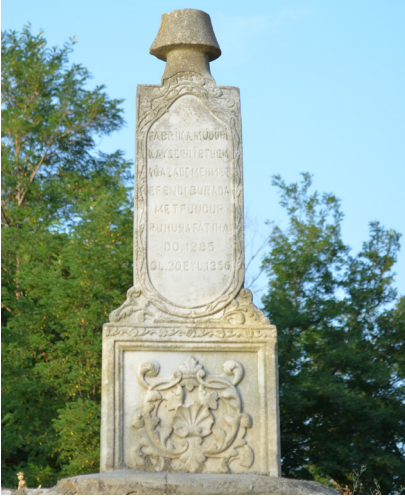
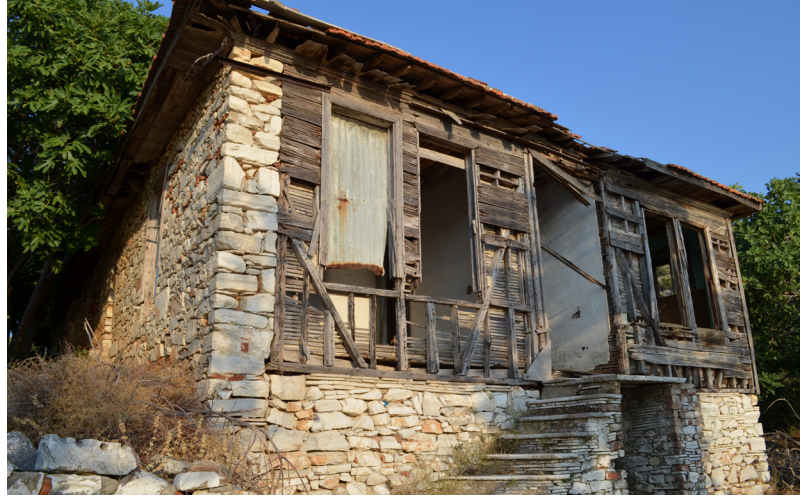
Fig. 7: Mehmet Efendi'nin evi ve mezar taşı

Fabrika binasının batısında, mermer levhaların kesilip dizildiği bir alan vardır. Bu alana fabrikanın kapatılmasından bu yana dokunulmamıştır. Ana yapı grubunun güneyinde, deniz kenarında, merdivenle erişilen doğu-batı yönünde uzanan iki katlı bir yapı bulunmaktadır. Arazi çalışmasında yapının içine girilememiştir. Ancak yapının Mehmet Efendi'nin evi olduğu bilinmektedir (Fig. 7). Osmanlı mezarlığında, en eskisi 18. yüzyıla tarihlenen mezar taşları ile üzerinde fes olan ve Latin harflerle Türkçe kitabeli Mehmet Efendi'nin mezar taşı bulunmaktadır.

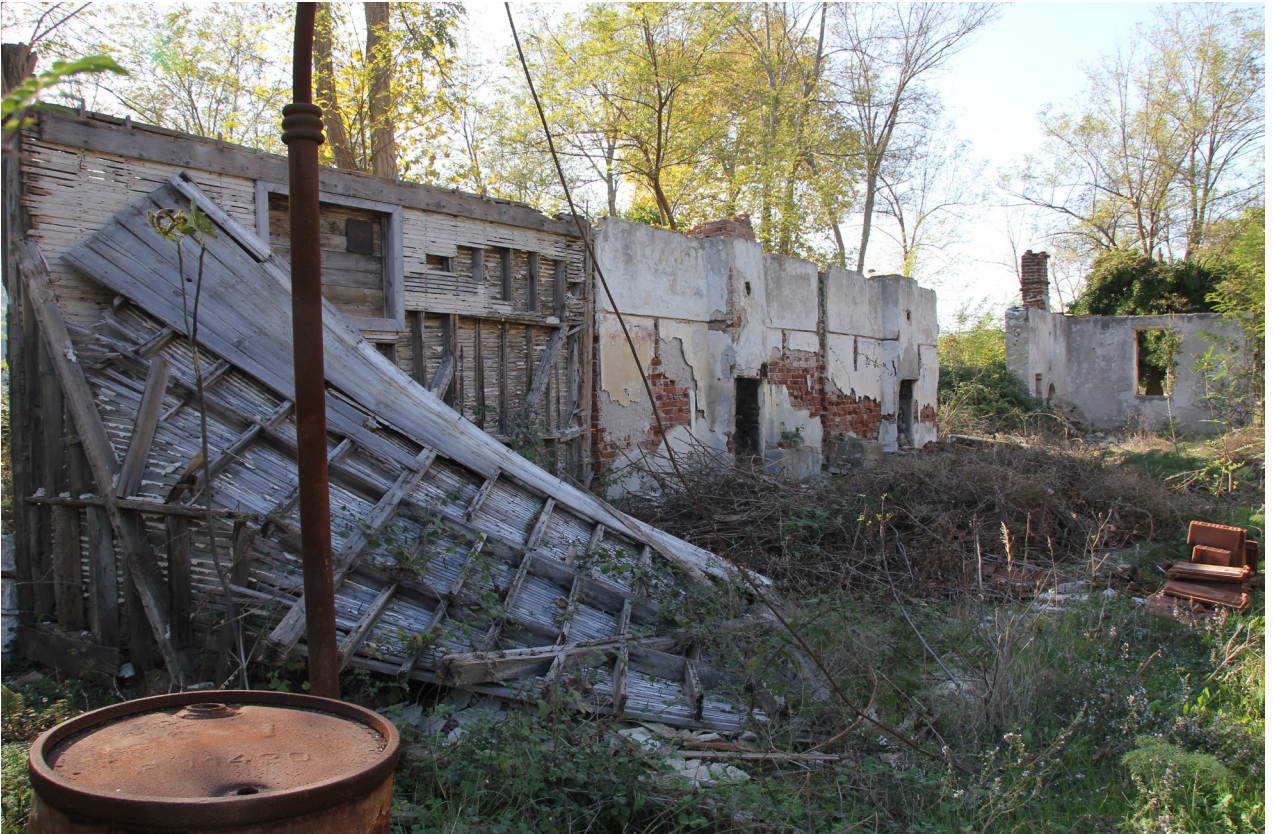
Fig. 8: Yemekhane

Mezarlık ve işçi konutlarının arasındaki bölümde, günümüzde kalıntı halinde olan yemekhane ve mutfak yer almaktadır (Fig. 8).
